LAUDO TÉCNICO PERICIAL Nº 01/2020

Referência: Proc. Nº.: 5000496-05.2019.8.13.0142

Constitui objetivo do presente trabalho a realização de prova pericial na Igreja Matriz de Nossa Senhora do Carmo, situada na Praça Vigário José Alexandre nº 103, no centro da cidade de Carmo do Cajuru.

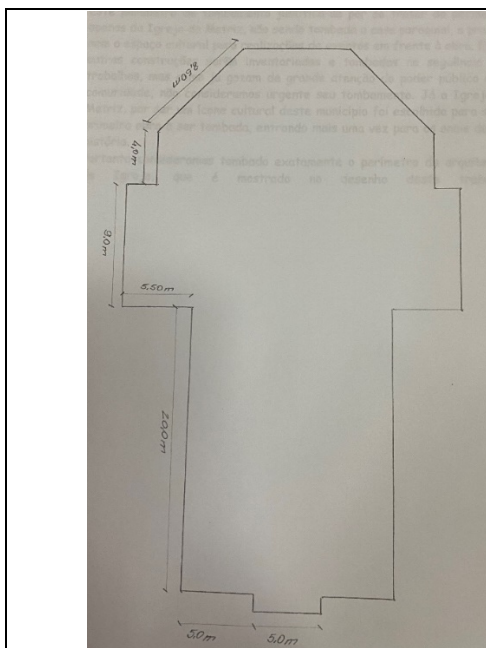
Figura 07 – Perímetro de tombamento. Fonte: Dossiê de Tombamento.

O perímetro de tombamento coincide com a área da igreja (ver figura 07).

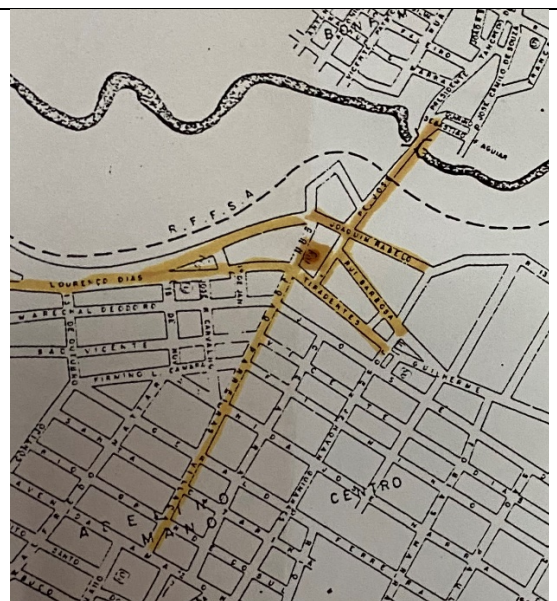
Figura 08 – Perímetro de entorno de tombamento. Fonte: Dossiê de Tombamento.

O Dossiê de Tombamento não estabeleceu diretrizes para área. Entretanto, na justificativa da delimitação do perímetro de entorno, consta que o objetivo é resguardar a visibilidade da torre da igreja.

Segundo descrito no Dossiê de Tombamento, o perímetro de entorno inclui algumas ruas adjacentes: Rua Cônego João Parreiras Vilaça, Praça do Cruzeiro, Rua Tiradentes, Lourenço Dias, Padre José, Rui Barbosa e Joaquim Rabelo, com o objetivo de resguardar a visibilidade da Igreja de diversos pontos do município (ver figura 08).
