NOTA TÉCNICA N ° 31/ 2013

- I. **OBJETO:** Imóvel situado na Rua Padre Miguel, nº 124, Carmo do Paranaíba-MG
- II. **MUNICÍPIO:** Carmo do Paranaíba
- III. **LOCALIZAÇÃO:**

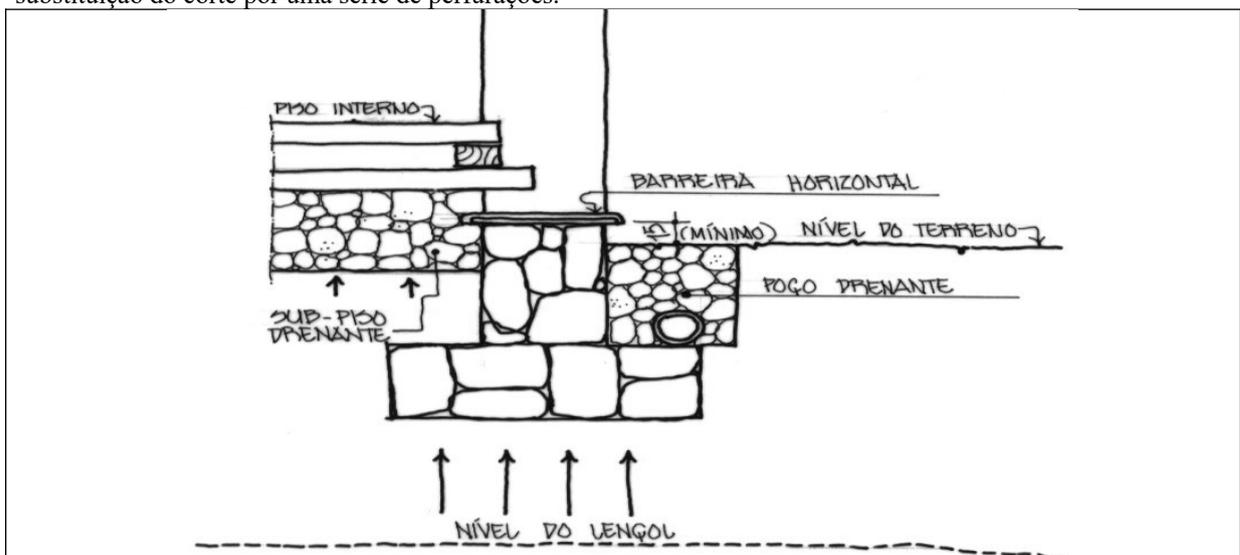
Figura 01 – Barramento físico.

Para impedir a entrada de água nas zonas habitadas da construção é necessário criar uma barreira impermeável, acima da linha do solo e abaixo do nível do piso. Para tal a alvenaria deve ser cortada e inserida uma camada de material impermeável (folha metálica, camada de resina ou manta asfáltica). As diversas técnicas variam desde o corte da alvenaria com serra de cadeia, retirada de trechos alternados de alvenaria, até à substituição do corte por uma série de perfurações.

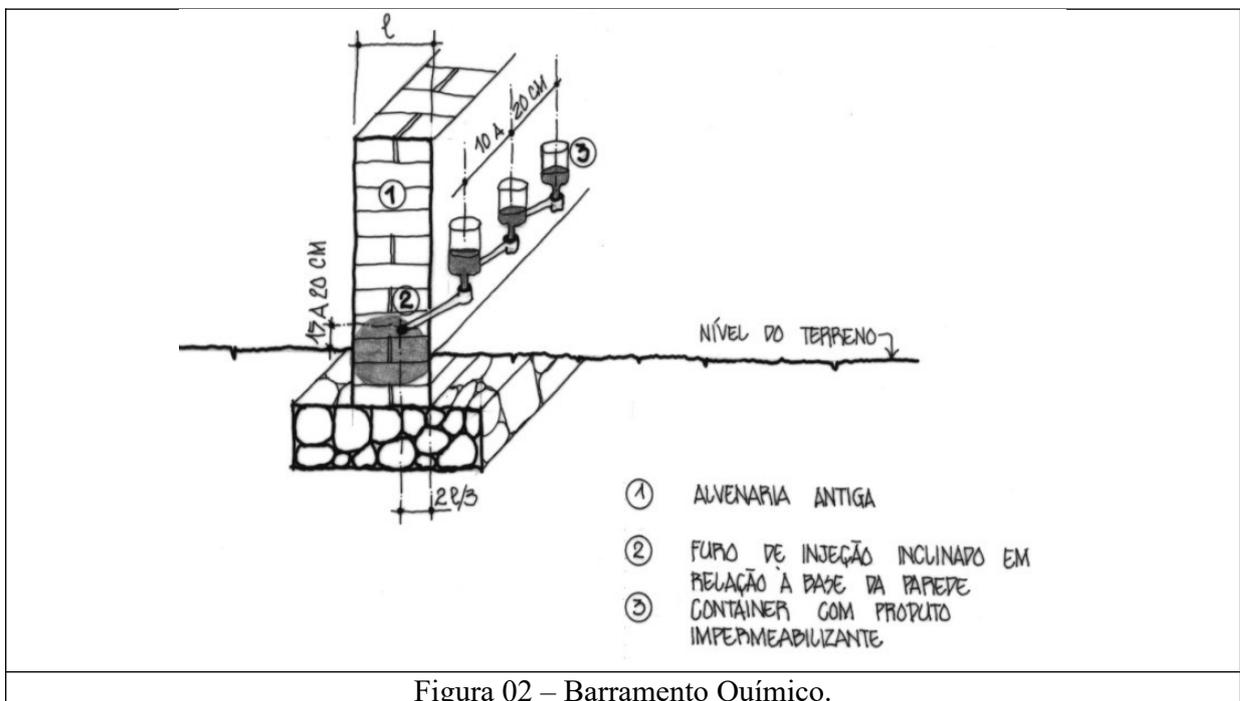
Figura 02 – Barramento Químico.

Para impedir a entrada de água nas zonas habitadas da construção é necessário criar uma barreira impermeável, acima da linha do solo e abaixo do nível do piso. Como o processo de inserção de uma barreira química afetava muito a edificação, uma nova técnica foi criada, na qual a alvenaria recebe injeções de produtos químicos que têm como função torná-la hidrófoba. A injeção pode ser feita por gravidade ou, sob pressão, e o produto embeberá a alvenaria por gravidade e por capilaridade, criando uma faixa impermeável.

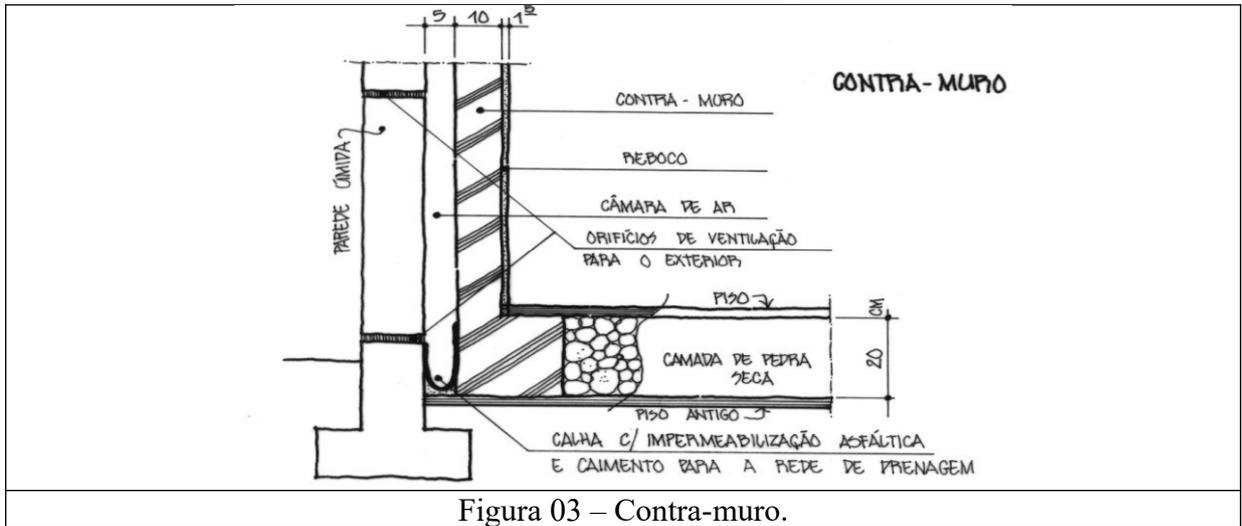
Na impossibilidade de impedir a entrada de água na construção, esta técnica limita-se a bloquear o problema, criando uma parede extra interna e recuperando as características de habitabilidade do cômodo.

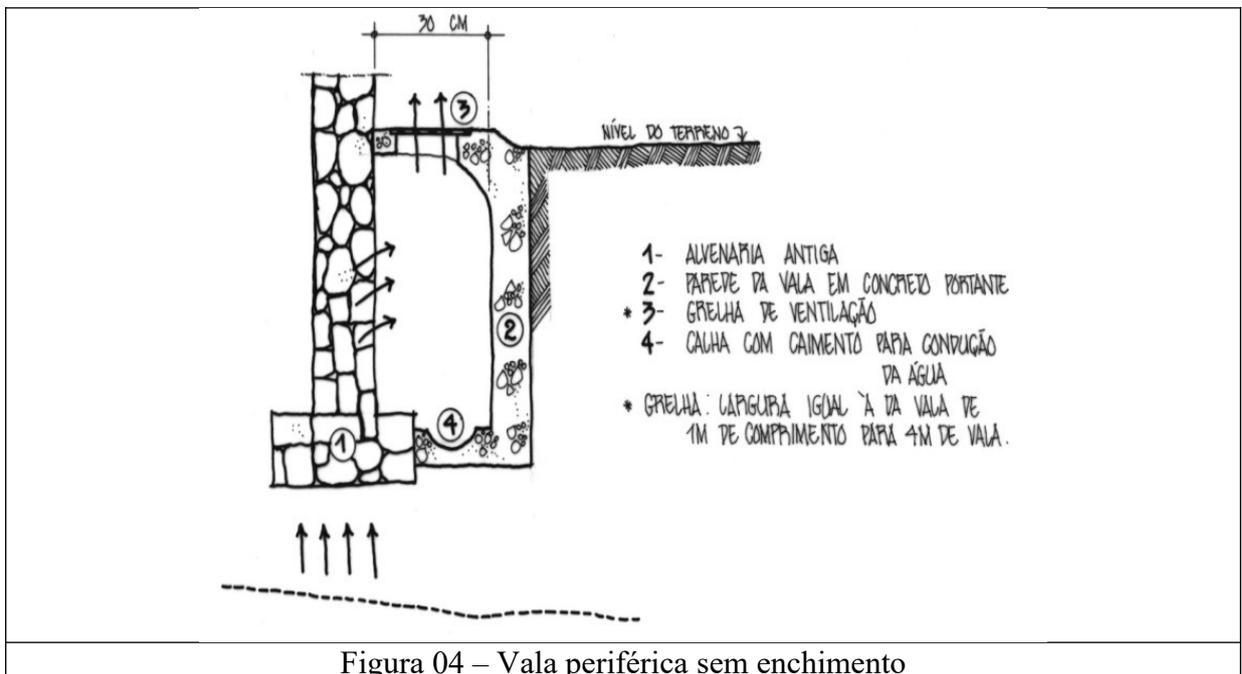
Afastar o terreno das fundações e criar um espaço de ventilação que permitirá aumentar a evaporação dessa forma reduzir a quantidade de águas absorvida pela parede e a altura por ela atingida. Esta técnica é adequada para infiltrações laterais de águas do terreno.

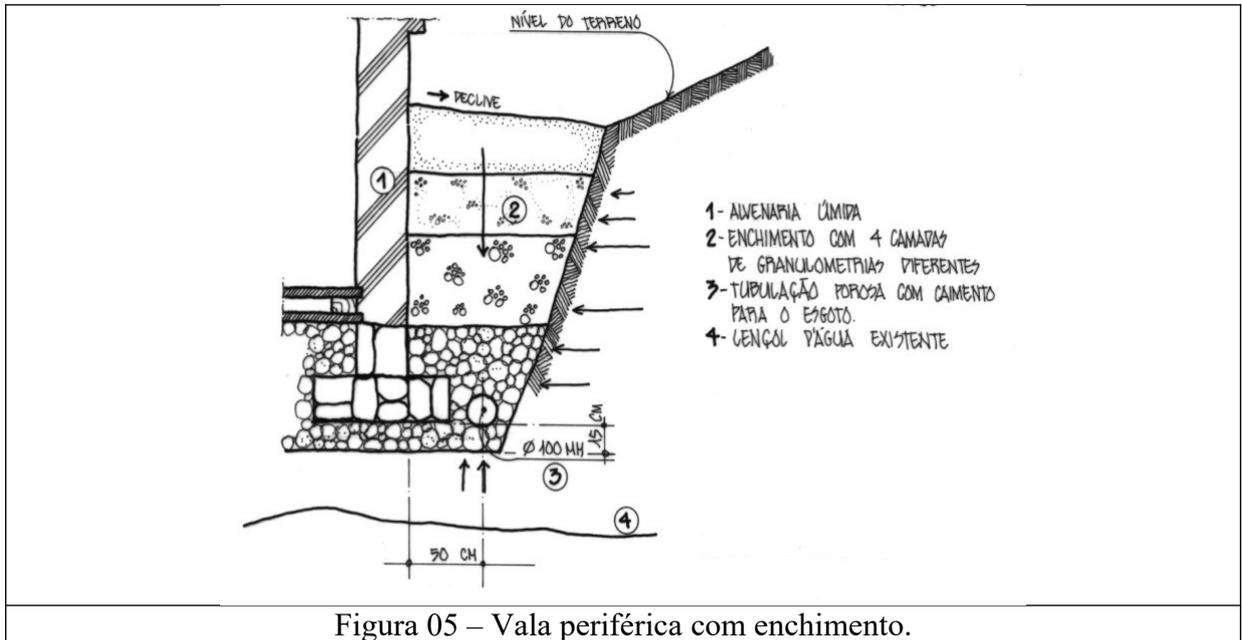
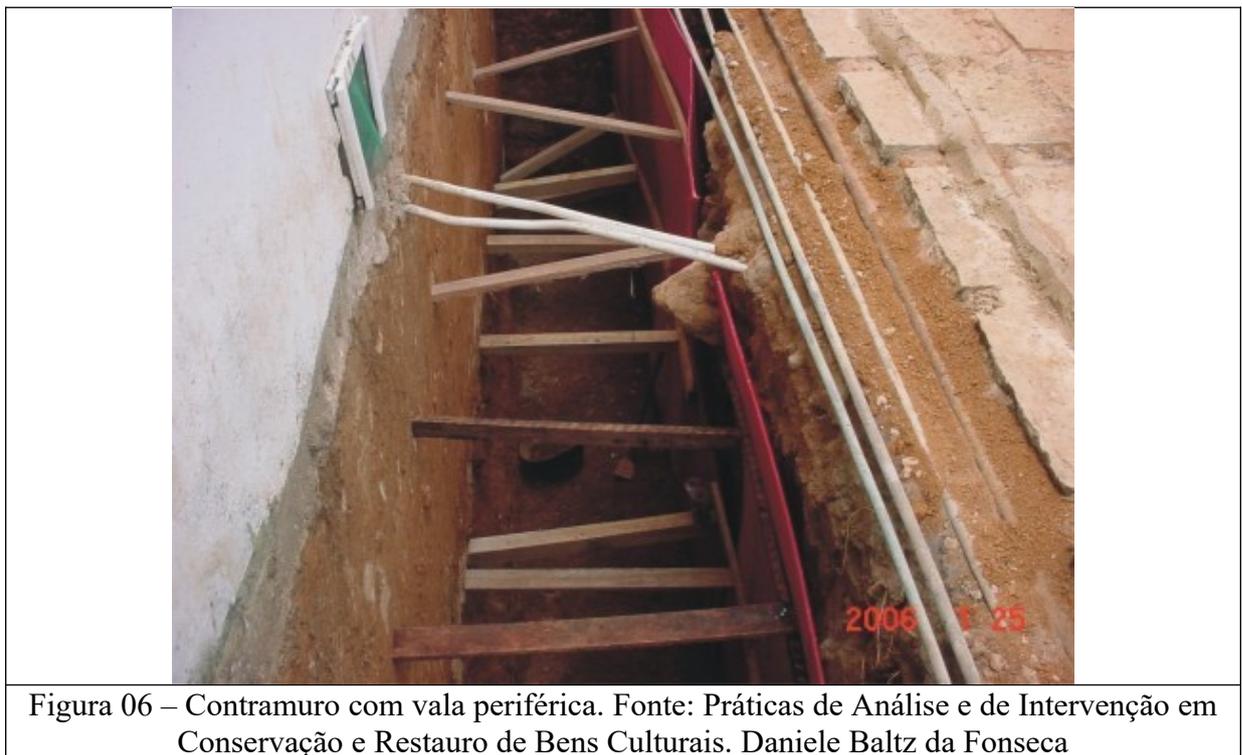
Afastar o terreno das fundações e criar um espaço de ventilação que permitirá drenar a água do terreno e das fundações, reduzindo a altura atingida pela umidade na construção. Esta técnica é adequada para infiltrações laterais de águas do terreno.
