**Laudos Técnicos sobre o
Estado de Conservação
Município de Chapada Gaú-
cha - Minas Gerais**

1. LAUDO TÉCNICO DO BEM MÓVEL IMAGEM DE SANTO ANTÔNIO

Responsável técnico	Kelly Cristina de Lima e Silva		
Identidade / CREA	82.757/D – Arquiteta e Urbanista		
Nome do bem tombado	Imagem de Santo Antônio		
Localização / Endereço	Igreja de Santo Antônio – Distrito de Serra das Araras, Chapada Gaúcha/MG.		
Bem tombado em:	12 de abril de 2002	Decreto	Nº. 09/2002
Dossiê enviado ao IEPHA em:	15/04/2003		
Data de realização do Laudo	15/02/2008		
Há obra de restauração em andamento?	<input type="checkbox"/> Sim <input checked="" type="checkbox"/> Não		
Há projeto aprovado por Lei de Incentivo à cultura?	<input type="checkbox"/> Sim <input checked="" type="checkbox"/> Não

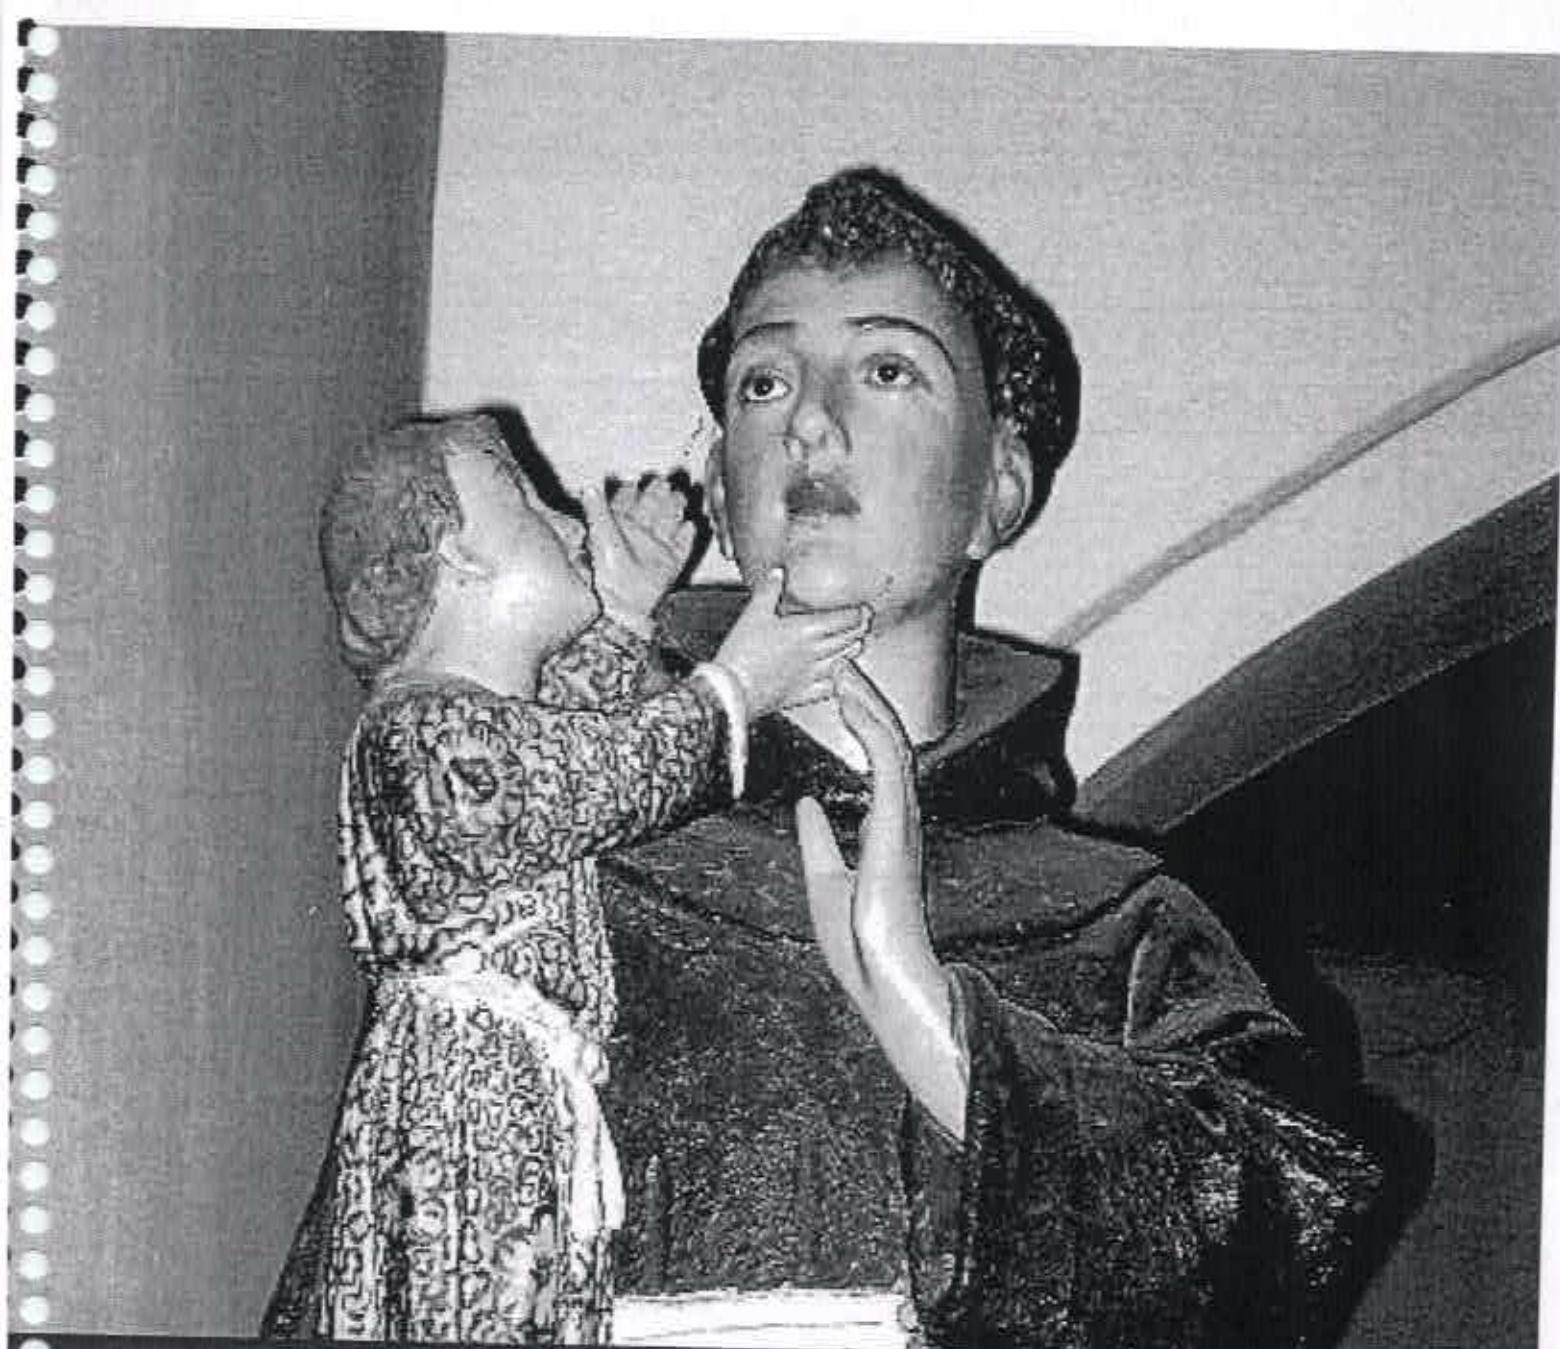
O estado de conservação da Imagem de Santo Antônio pode ser considerado bom, principalmente levando em consideração a época da fabricação da peça. Os danos encontrados, como sujidades aderidas, perda da camada pictórica e quebras principalmente nas extremidades, estão ligados à falta de proteção no modo de exposição da peça. Seria necessária uma restauração realizada por profissional adequado e a exposição da imagem através de uma redoma ou oratório, que a protegerá de danos e da exposição constante à poeira, que atualmente se acumula sobre a mesma.
