LAUDO TÉCNICO nº 40/2010

Este laudo técnico tem como objetivo analisar estado de conservação e indicar medidas necessárias para a preservação do imóvel localizado à Rua Daniel de Carvalho nº 104, centro, município de Conceição do Mato Dentro.

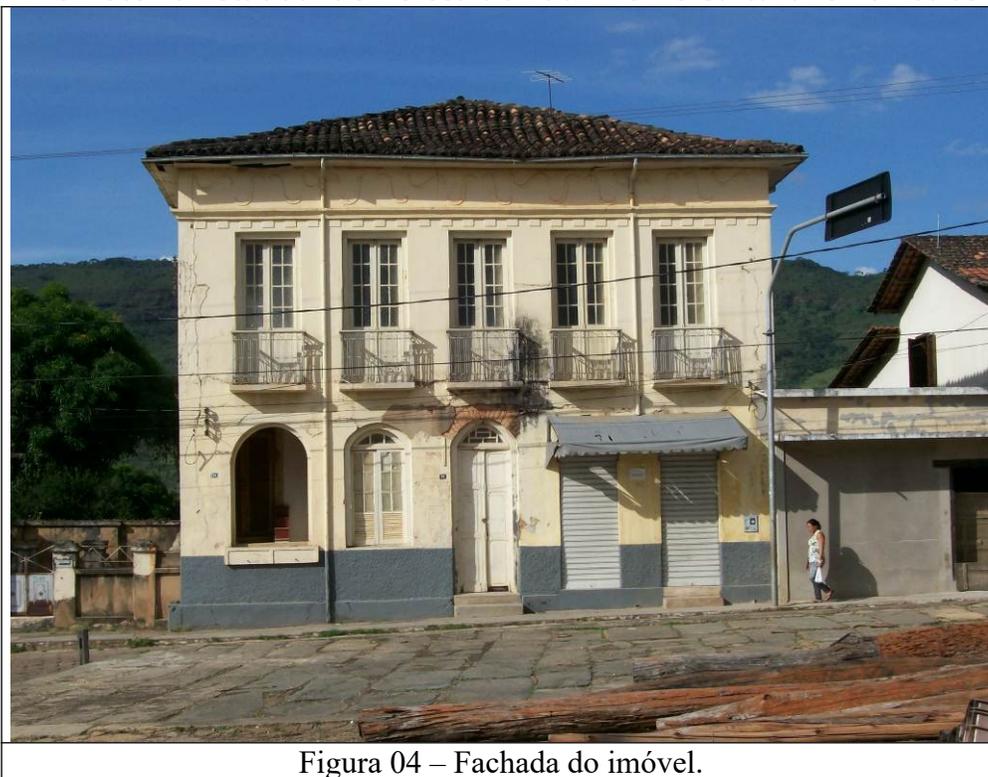
Figura 04 – Fachada do imóvel.

- Grande parte do reboco se desfez, deixando as alvenarias de tijolos a vista, o que contribuiu para o apodrecimento da madeira integrante do sistema construtivo e deterioração dos tijolos de barro.

Apesar de toda sua importância, o imóvel encontra-se em precário estado de conservação. Acredita-se que um conjunto de fatores contribuiu com a deterioração do imóvel, entre eles a fragilidade dos materiais construtivos que ficaram expostos às intempéries, a antiguidade da edificação, a falta de uso. Além disso, houve omissão dos proprietários (antigos e atual), que deixaram de praticar ações de conservação⁵ preventiva e manutenção⁶ permanente no bem edificado. O poder público municipal, responsável pelo tombamento do imóvel em questão, deixou de zelar pelo patrimônio cultural, ao se omitir no dever de fiscalizar a integridade do bem tombado, de forma que devem responder solidariamente pelo dano ao imóvel, ainda que de forma indireta, pela omissão⁷.

Hoje ele sofre com o processo de degradação, sendo **urgente** sua restauração⁸. Assim, faz-se necessária a elaboração e execução de um projeto de restauração da edificação, com acompanhamento, nas duas etapas, do órgão de proteção municipal competente.
