LAUDO TÉCNICO nº 27/2010

Este laudo técnico tem como objetivo analisar estado de conservação e indicar medidas necessárias para a preservação do imóvel do Colégio São Joaquim, localizado à Rua Daniel de Carvalho, centro, município de Conceição do Mato Dentro.

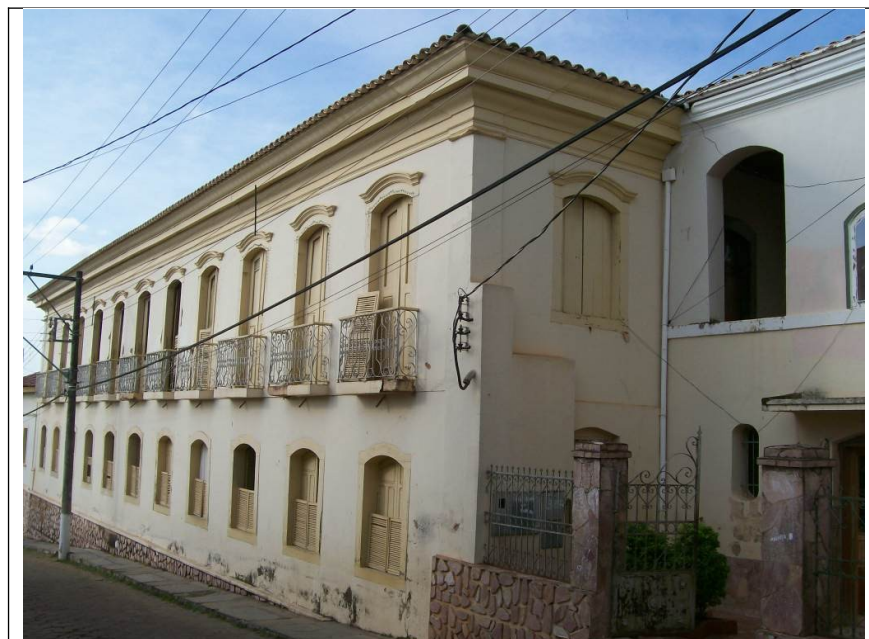
Figura 04 – Fachada do imóvel.

O prédio foi objeto de várias reformas e adaptações, mas sua fachada principal ainda conserva elementos característicos da arquitetura colonial.

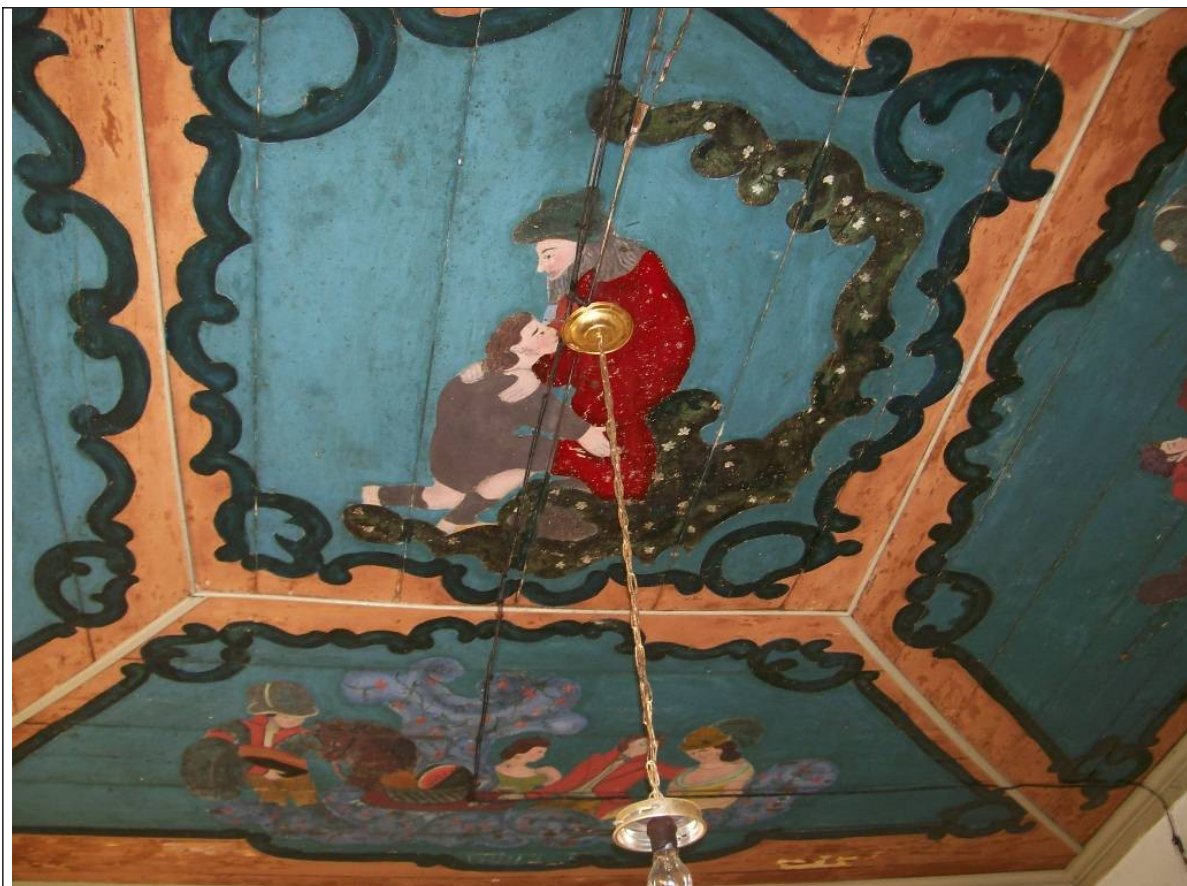
Figura 05 – Forro.

No seu interior bastante modificado, a nota de maior interesse é a existência, num dos cômodos no pavimento térreo, atualmente utilizado como sala de visitas, forro pintado representando a história do “Filho Pródigo”, executado em 1790, mostrando figuras humanas curiosamente trajadas à moda da época. Este forro possui tombamento federal conforme inscrição nº 320, livro Belas Artes, folha 67, datada de 19 de novembro de 1948.
