## NOTA TÉCNICA N ° 127/2020

Ref: IC 0175.16.000256-4

1. **Objeto:** Edificação residencial
2. **Endereço:** Rua Cônego Antônio Madureira n° 151 – Distrito de Córregos
3. **Município:** Conceição do Mato Dentro
4. **Proteção existente:** Inserido no perímetro de tombamento estadual do núcleo histórico de Córregos.
5. **Objetivo:** Análise da regularidade demolição do imóvel e quantificação de danos ao patrimônio cultural.
6. **Considerações preliminares:**

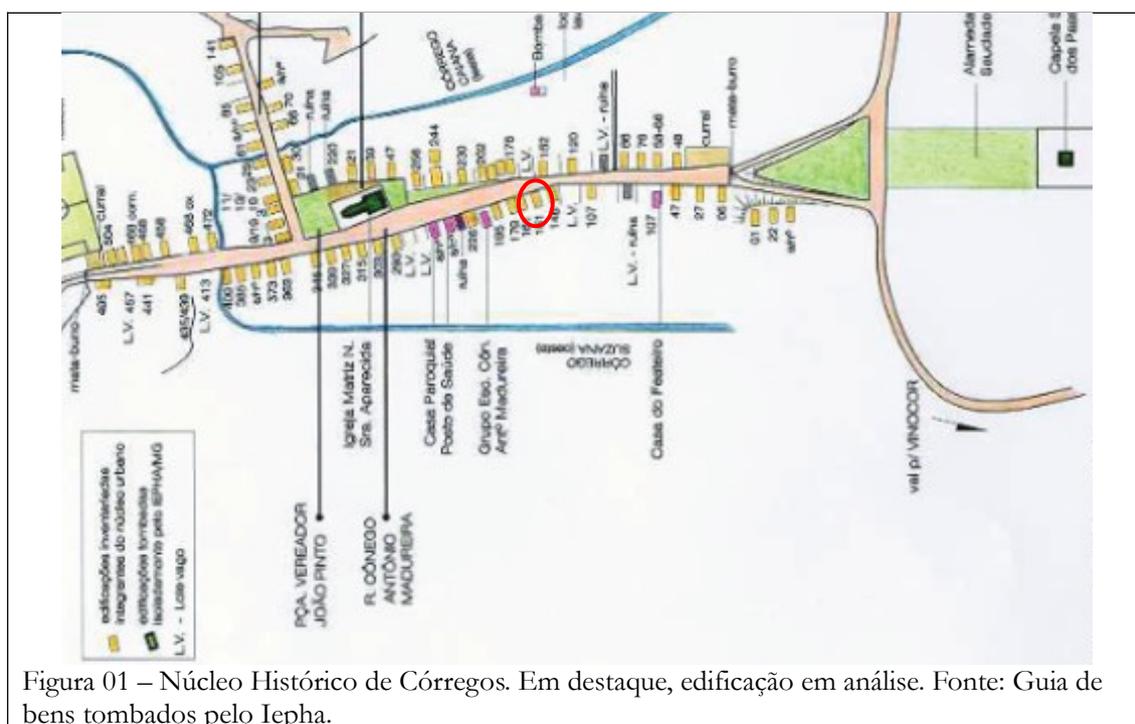
O imóvel em análise, situado na Cônego Antônio Madureira nº 151, insere-se no perímetro de tombamento estadual, conforme demonstrado na figura 01.

Figura 01 – Núcleo Histórico de Córregos. Em destaque, edificação em análise. Fonte: Guia de bens tombados pelo Iepha.
