Promotoria Estadual de Defesa do Patrimônio Cultural e Turístico
LAUDO TÉCNICO 19/2016

Procedimento de Apoio a Atividade Fim nº MPMG – 0024.12.010619-0

A Igreja Matriz de Nossa Senhora da Conceição, edificada no município de Conceição do Mato Dentro – MG, é protegida em nível federal pelo IPHAN (Processo nº 0379-T-48; Inscrição nº 252 no Livro Histórico e nº 318 no Livro de Belas Artes), devido à sua relevância para o país.

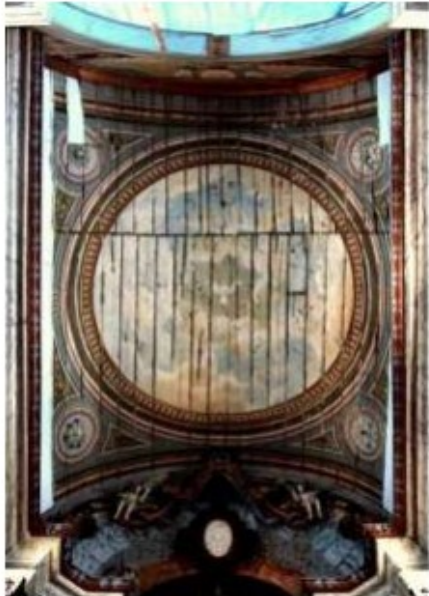
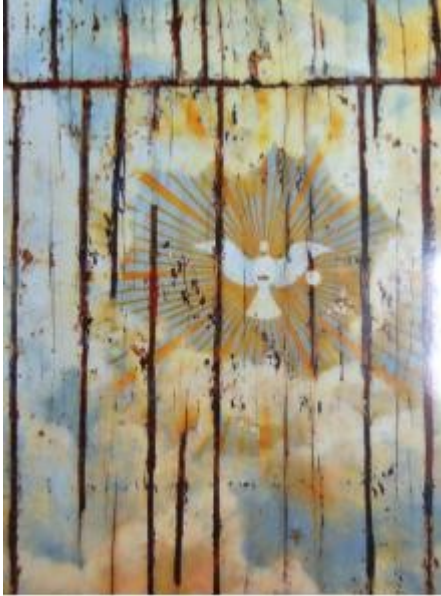
<p>Figura 08 – Pintura do forro da capela mor, datada de 1933. Fonte: http://www.forumpatrimonio.com.br/aleijadinho/artigos/pdf/26.pdf</p>	<p>Figura 09 – Detalhe da pintura central do forro da capela mor (1933). Fonte: Cantaria Conservação e Restauração.</p>

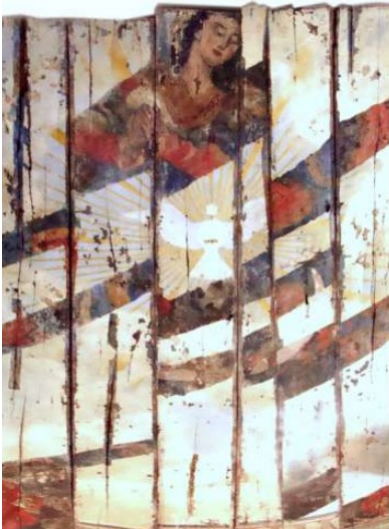
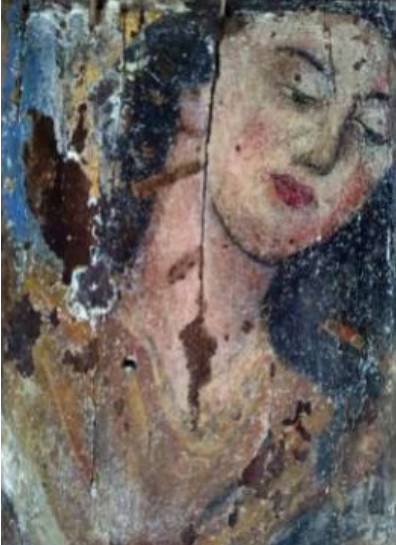
<p>Figuras 10 e 11 – Na primeira, vê-se o trabalho de remoção da pintura de 1933. A camada subjacente a esta era de uma repolicromia do século XIX, possivelmente datada de 1816. Na segunda, detalhe desta repintura. Fonte: http://www.forumpatrimonio.com.br/aleijadinho/artigos/pdf/26.pdf</p>

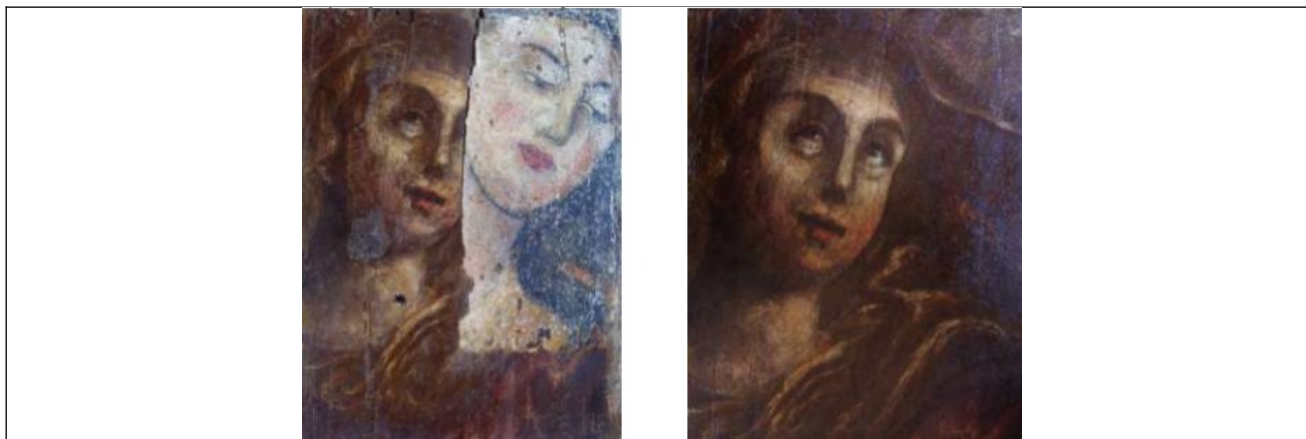
Figura 12 – Verifica-se que, abaixo da repolicromia do século XIX, existia uma pintura do século XVIII. Ao que tudo indica, trata-se da policromia original do forro. Na primeira foto nota-se a remoção da pintura do século XIX, com a evidência da pintura do século XVIII. Na segunda foto, detalhe do forro após trabalho de remoção de repolicromia anterior, restauração e tratamento estético.

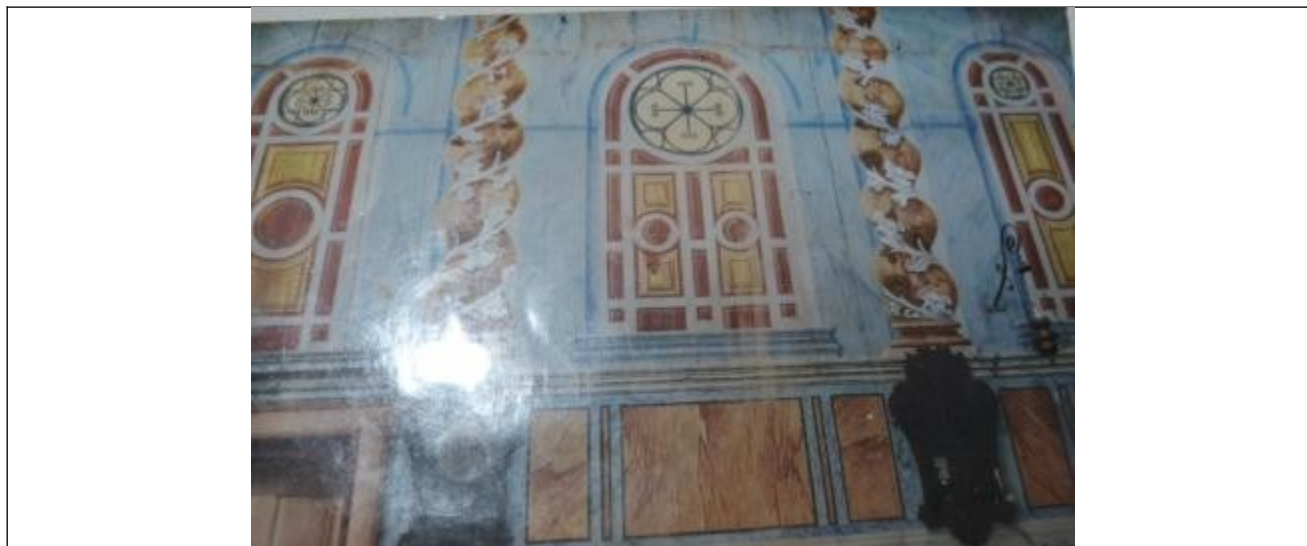
Figura 17 – Aspecto geral de uma das paredes da capela mor, ainda com repintura da década de 1930.
Fonte: Cantaria Conservação e Restauração.

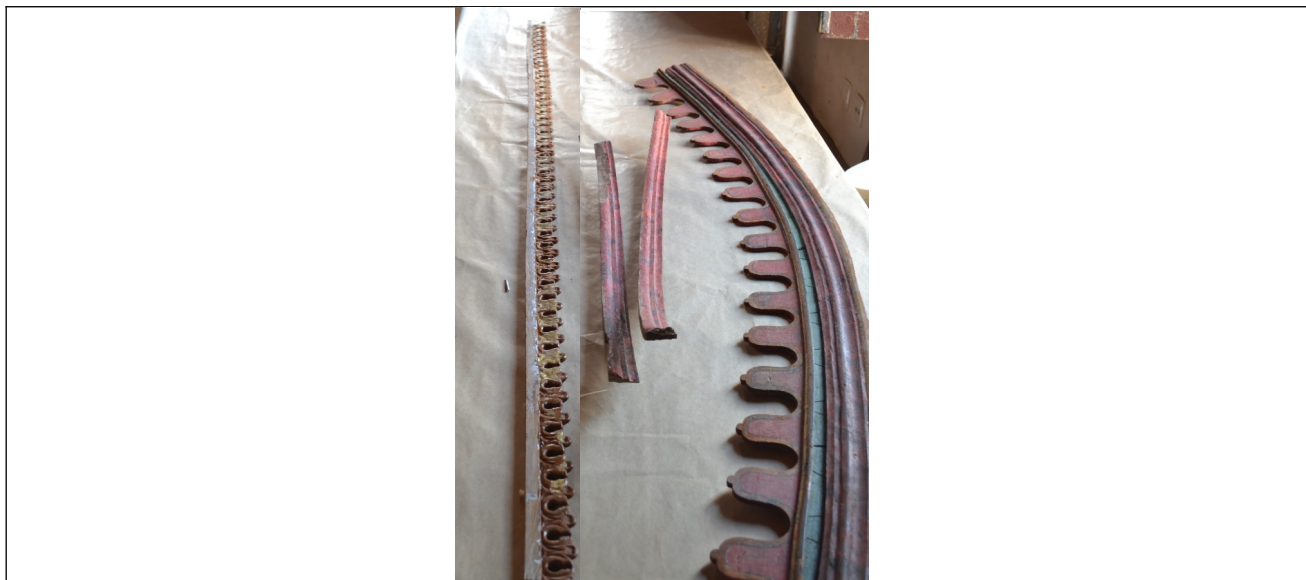
reintegração. Algumas peças deste elemento integrado foram removidas para restauração, são elas: o coroamento, o fechamento nas laterais, a tampa do altar e as duas portas de acesso à parte de trás deste retábulo. Alguns itens já foram trabalhados, outros não. Já foram realizadas intervenções estruturais no coroamento, mas este ainda necessita passar por restauro pictórico (figura 20). Os fechamentos laterais (figuras 21 e 22) ainda não passaram por intervenções. Os trabalhos de restauro na tampa do trono, por sua vez, já foram iniciados.

Figura 20 – Coroamento do retábulo do Senhor do Bonfim e molduras dos coroamentos das laterais.

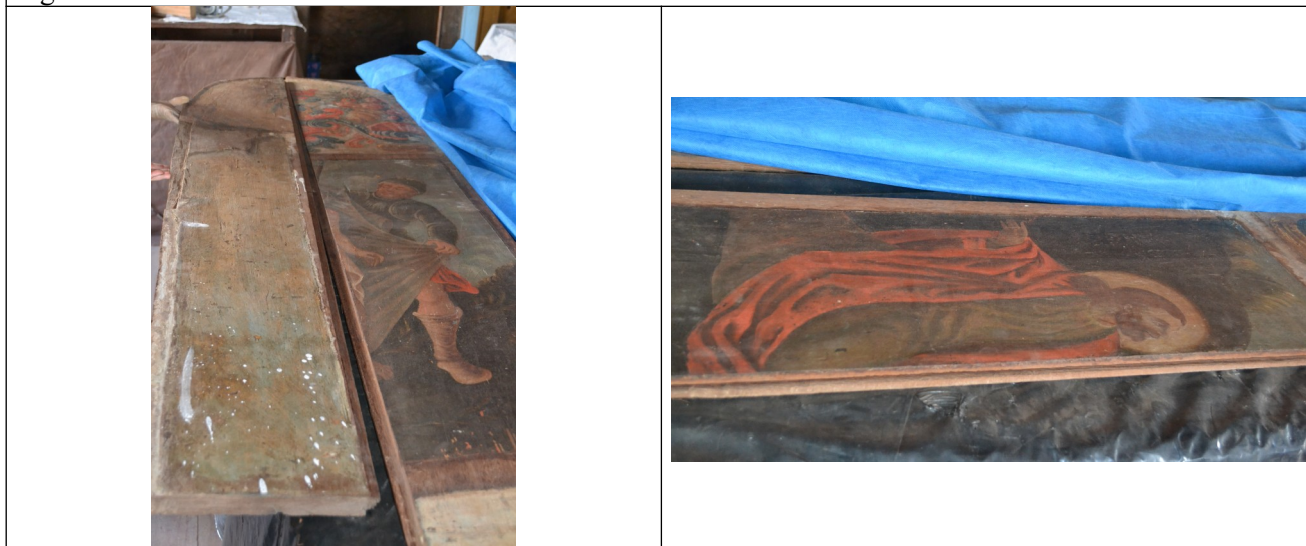
Figuras 21 e 22 – Fechamento das laterais do retábulo do Senhor do Bonfim. Trata-se de madeira policromada.

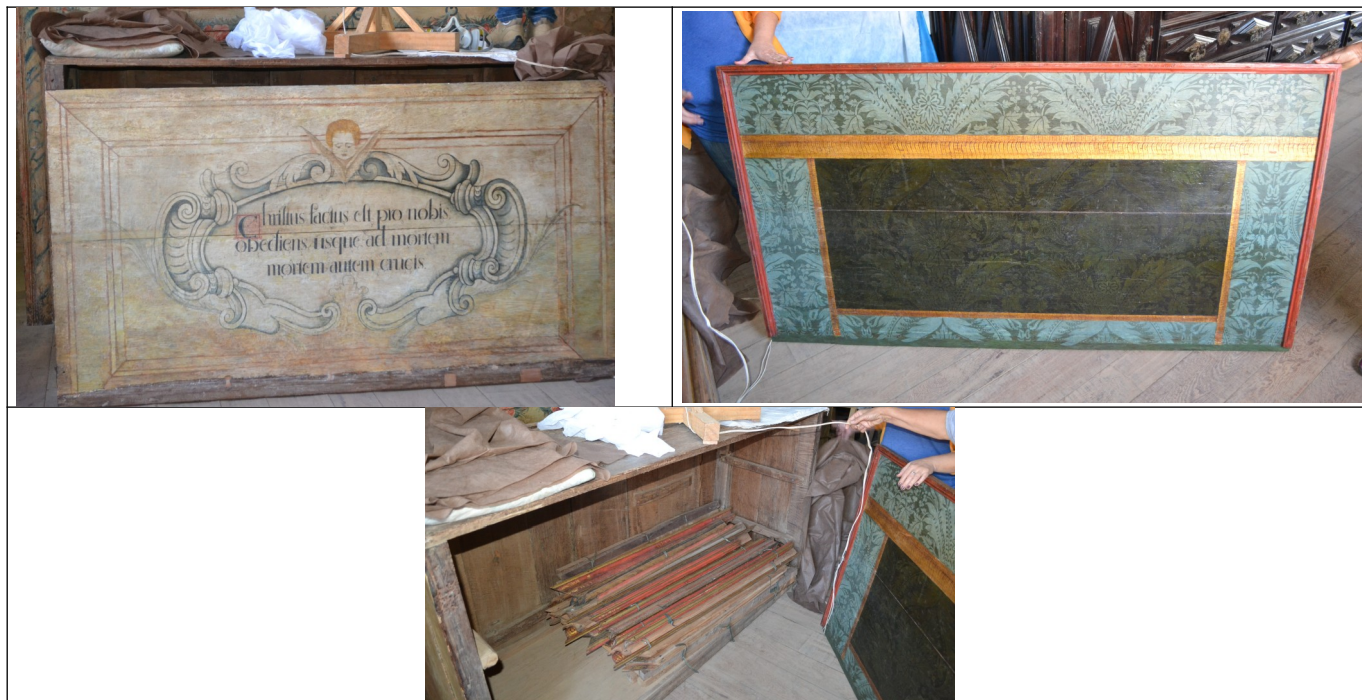
Figuras 23 a 25 – Nos registros fotográficos verificam-se as duas faces da tampa do altar do retábulo do Senhor do Bonfim. Na foto de número 25 nota-se que as molduras dos quadros fixados no revestimento da parede da sacristia foram acondicionados no vão do altar.
