MINISTÉRIO PÚBLICO DO ESTADO DE MINAS GERAIS
Promotoria Estadual de Defesa do Patrimônio Cultural e Turístico

DOCUMENTO 022/2008

LAUDO DE VISTORIA

Foi solicitada pela Primeira Promotoria de Justiça da Comarca de Congonhas a realização de vistoria técnica na Igreja de Nossa Senhora D’Ajuda, localizada no distrito do Alto do Maranhão, município de Congonhas, com a finalidade de averiguar o estado de conservação e se há danos causados pela Empresa Precal Mineração Pré-moldados e Materiais de Construção Califórnia Ltda.

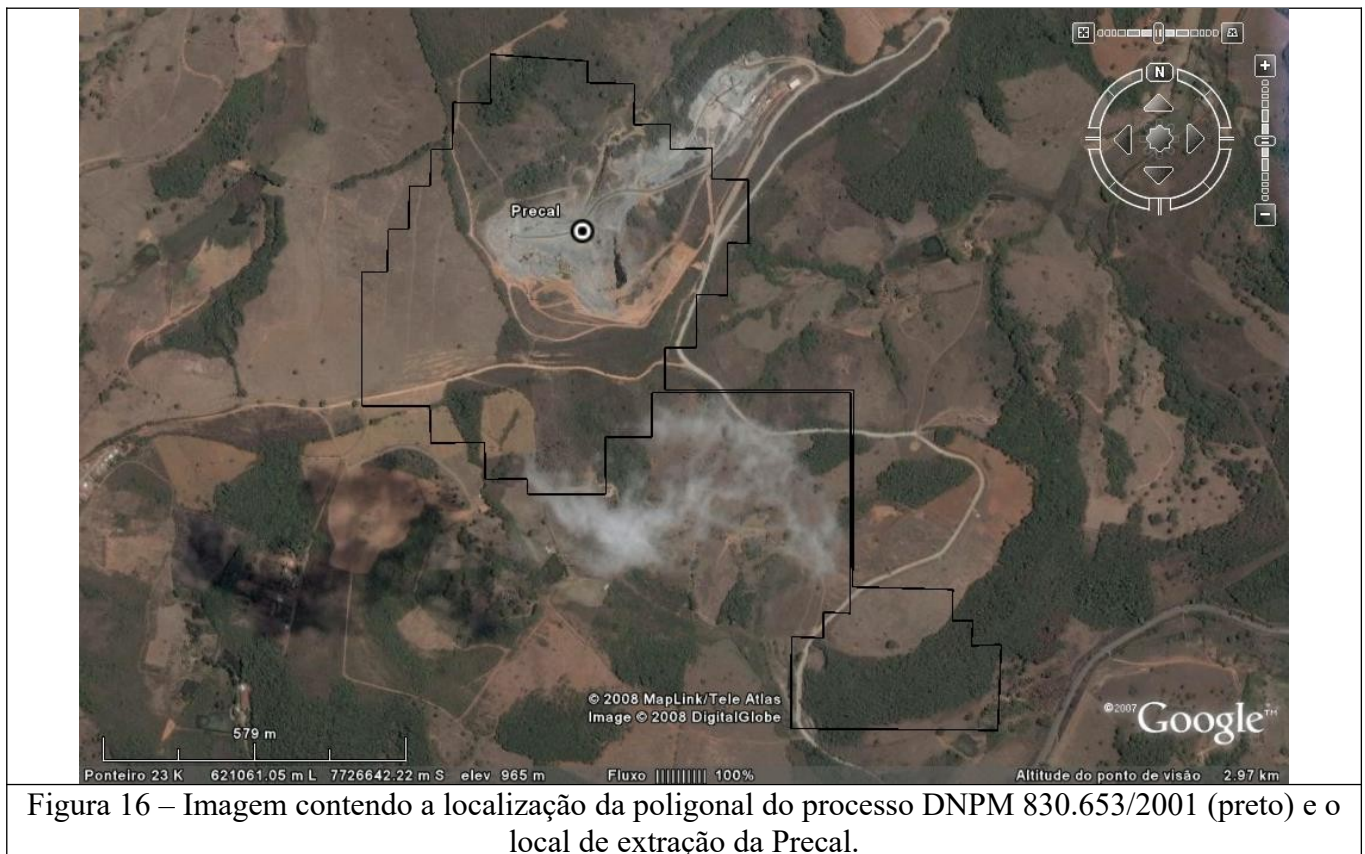
Figura 16 – Imagem contendo a localização da poligonal do processo DNPM 830.653/2001 (preto) e o local de extração da Precal.

1. Com relação ao Licenciamento Mineral da atividade, não foram verificadas irregularidades no processo de licenciamento, porém é importante destacar que conforme indica a figura 16, parte da área antropizada se encontra fora da poligonal definida no processo DNPM 830.653/2001;

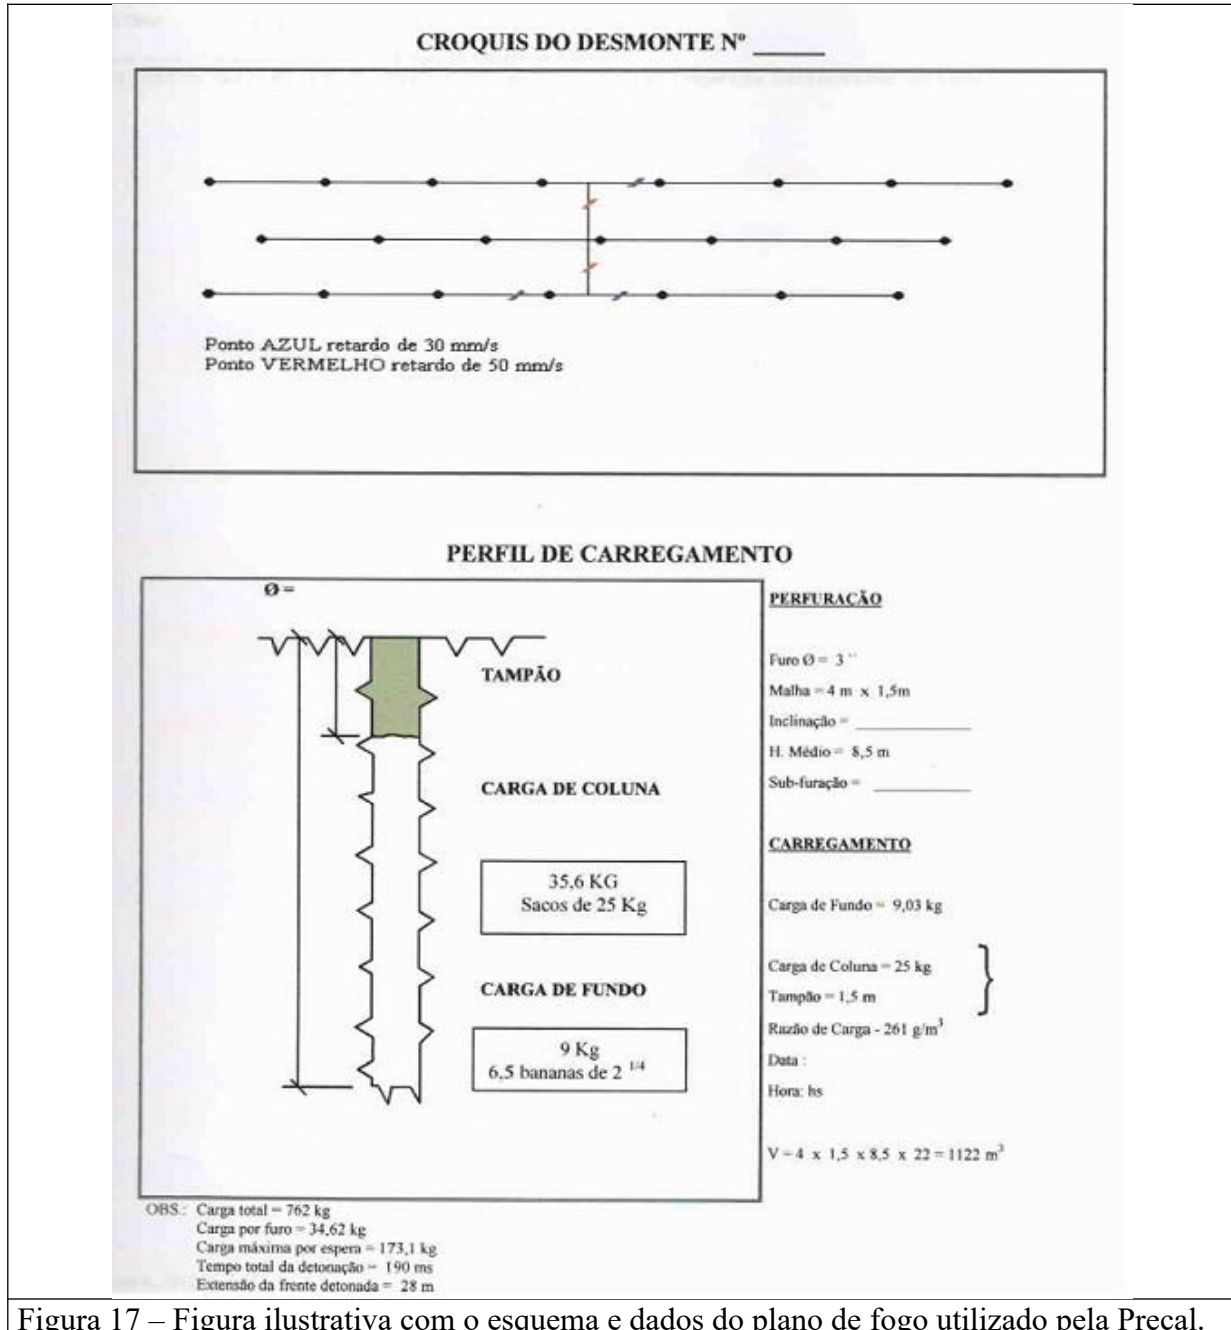
Figura 17 – Figura ilustrativa com o esquema e dados do plano de fogo utilizado pela Precal.

Da análise do plano de fogo enviado pelo proprietário da empresa, pode-se destacar as seguintes informações:

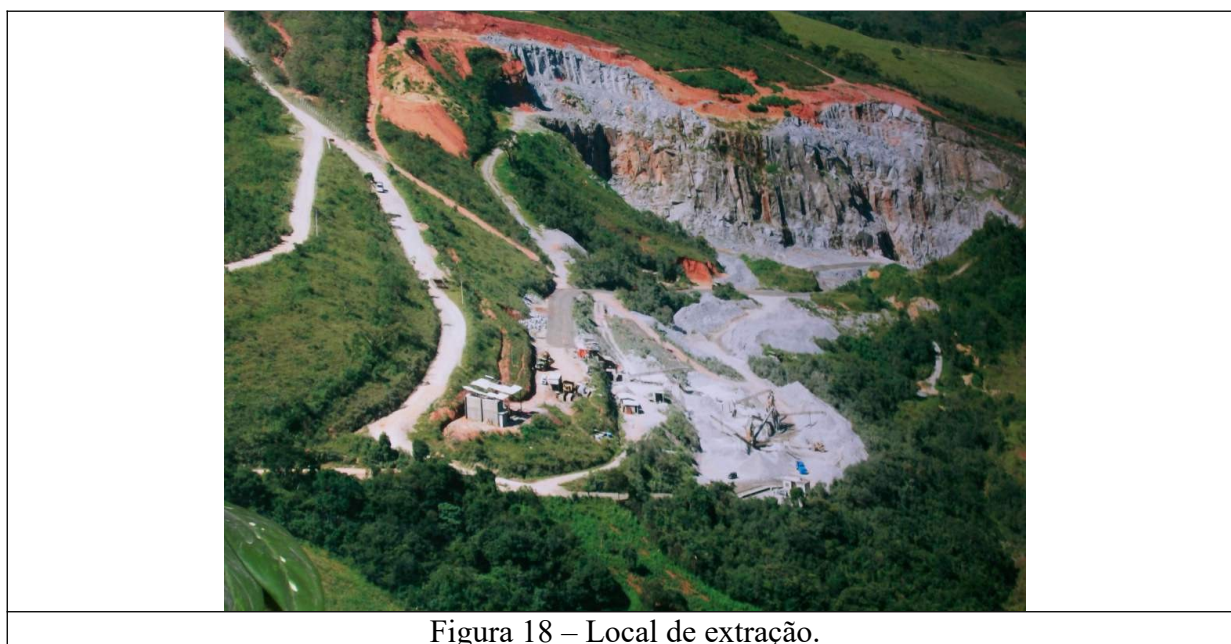
Figura 18 – Local de extração.
