**Promotoria Estadual de Defesa do Patrimônio Cultural e Turístico**

**LAUDO TÉCNICO nº 15/2015**

Em atendimento ao requerimento da 5ª Promotoria de Justiça da Comarca de Contagem, no dia 16 de abril de 2015 foi realizada vistoria técnica na edificação localizada na Praça Farmacêutico João da Rocha Cunha, número 153 (Largo do Rosário), no município de Contagem, pela analista do Ministério Público, a arquiteta Andréa Lanna Mendes Novais.

Este laudo técnico tem como finalidade avaliar a estabilidade dos elementos remanescentes da referida edificação e a possibilidade de construção de empreendimento no local e, caso não seja possível a recuperação do imóvel, propor medida compensatória a ser imposta ao proprietário.

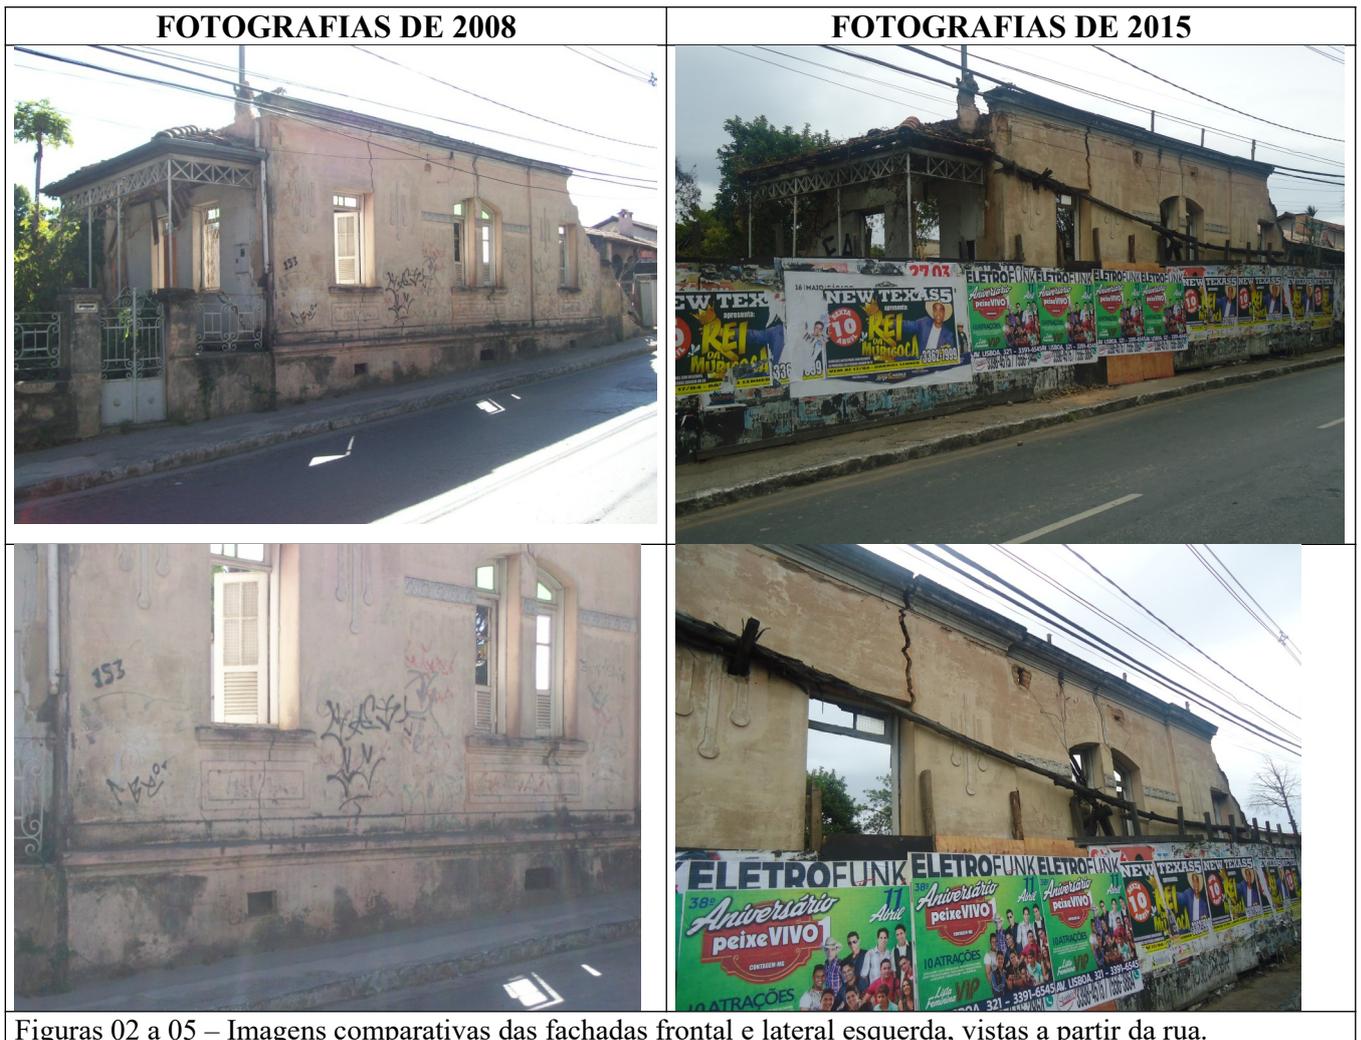
Comparando as imagens da edificação datadas de 2008 com as imagens atuais, pode-se comprovar que houve avanço do processo de degradação da edificação. Parte do trecho remanescente da alvenaria lateral, que se encontra deformada, arruinou-se. Houve evolução de algumas trincas, as esquadrias anteriormente existentes se perderam, os elementos integrantes do alpendre lateral se deterioraram. **Entretanto, verifica-se que o estado de conservação da alvenaria frontal da edificação se manteve estável, o que demonstra a qualidade técnica da construção, cujos elementos remanescentes tem se mantido preservados ao longo dos anos, apesar do estado de abandono e da exposição às intempéries. Os elementos metálicos (gradis e portões) também se encontram preservados assim como alguns elementos decorativos da fachada frontal.**

Figuras 06 e 07 - Imagens comparativas da fachada frontal, vista a partir da rua.
