NOTA TÉCNICA nº 10/2008

- I. **Objetivo:** Informações sobre a Estação Ferroviária Conselheiro Mata
- II. **Município:** Conselheiro Mata, distrito de Diamantina.
- III. **Descrição Histórica:**

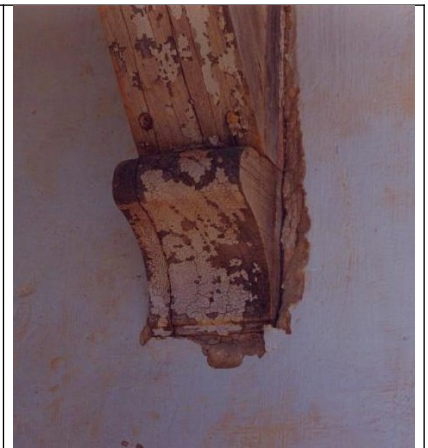
Figura 15 – Detalhe mão francesa.

Nas fachadas laterais, no espaço correspondente à estrutura da mão francesa, há proteção com tabuado recortado, estrutura esta que lembra os lambrequins, sendo um elemento que difere esta estação das demais. Além deste elemento decorativo, há detalhe esculpido na madeira junto às mãos francesas que sustentam o telhado.

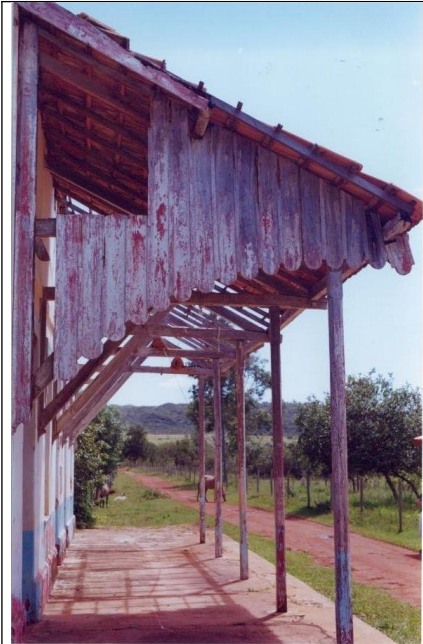
Figura 19 – Fotografia de 2004

Obras de manutenção foram realizadas na edificação, principalmente na cobertura, entretanto, não se conhece o responsável pelas mesmas. Afirmamos isto ao comparar as fotografias feitas em abril de 2004 por Olavo Pereira da Silva e as fotografias feitas em abril de 2007, por Junno Marins da Matta, que nos foram fornecidas.

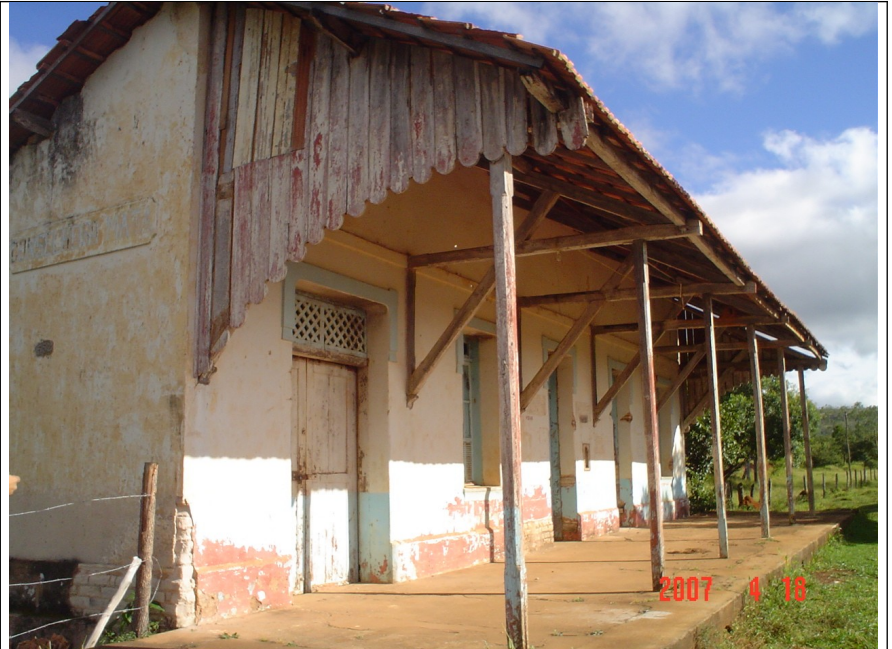
Figura 20 – Fotografia de 2007

A estrutura está em bom estado de conservação, entretanto as fachadas encontram-se com sujidades, descolamento de pintura, o que colabora com a degradação e descaracterização do imóvel.

- Eliminação do anexo descaracterizante.
- Recuperação das alvenarias, com recomposição dos rebocos e trincas.
- Deverá ser feita prospecção pictórica das esquadrias, do forro e da alvenaria da edificação, por técnico especializado, para posterior recuperação das pinturas externas e internas.
