NOTA TÉCNICA N °50/2019

PAAF n° 0024.17.011610-7

1. **Objeto:** Pinturas murais do Santuário de Santo Antônio.
2. **Endereço:** Templo edificado na esquina da Avenida 21 de abril com rua Santo Paulo.
3. **Proprietário:** Diocese de Divinópolis.
4. **Município:** Divinópolis – MG.
5. **Proteção existente:** As pinturas murais são tombadas em nível municipal pela Lei n° 2459/88.
6. **Objetivo:** Apurar possíveis impactos às referidas pinturas murais em decorrência do funcionamento de máquinas de climatização evaporativas instaladas pela Diocese de Divinópolis.
7. **Contextualização:**

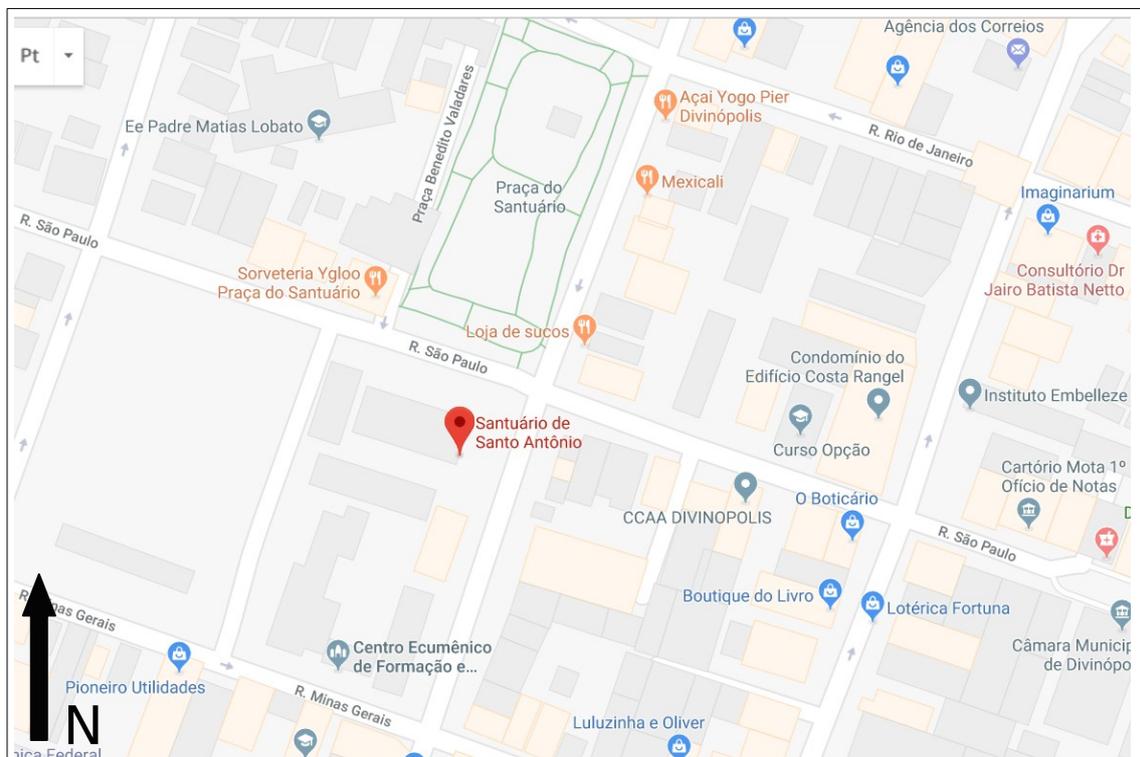
O Santuário de Santo Antônio tem sua fachada frontal voltada para sudeste. **A orientação Sul não recebe sol durante o inverno** e, no verão, os raios incidem nas primeiras horas da manhã e nas últimas horas da tarde. Neste caso, quanto ao primeiro aspecto, ressalta-se que a falta de luminosidade nesses ambientes, no inverno, pode ter como consequência o surgimento de mofo.

Figura 3 - Fachada frontal voltada para sudoeste. Fonte: *Google maps*.

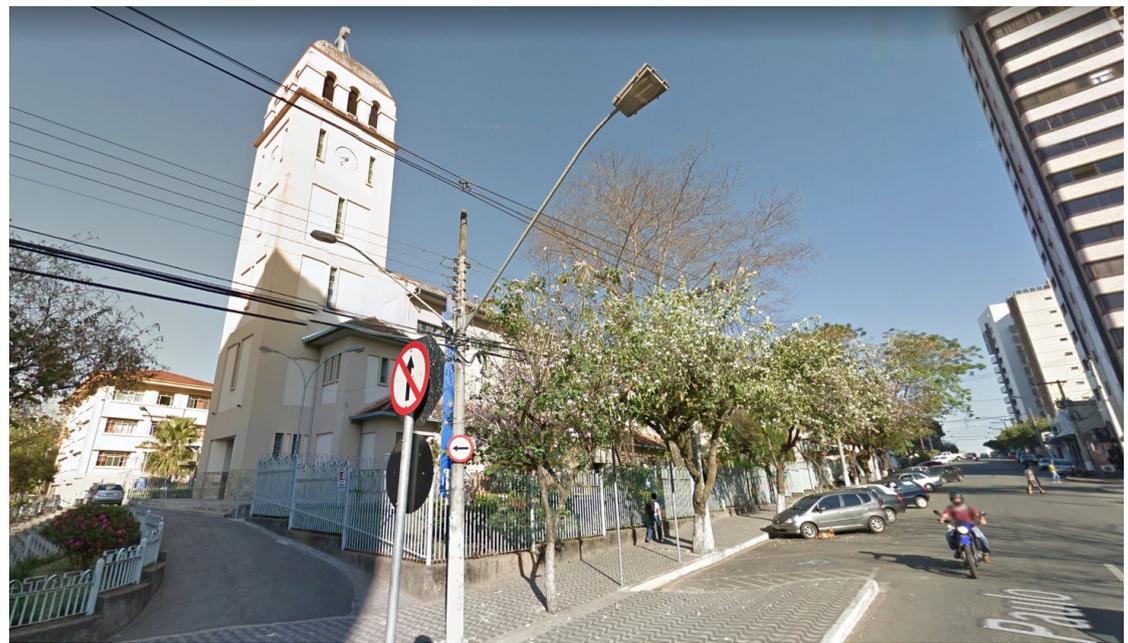
Figura 4 - Ago/2011 – A fachada lateral esquerda (sentido do templo) recebe insolação.
Fonte: *Google street view*.

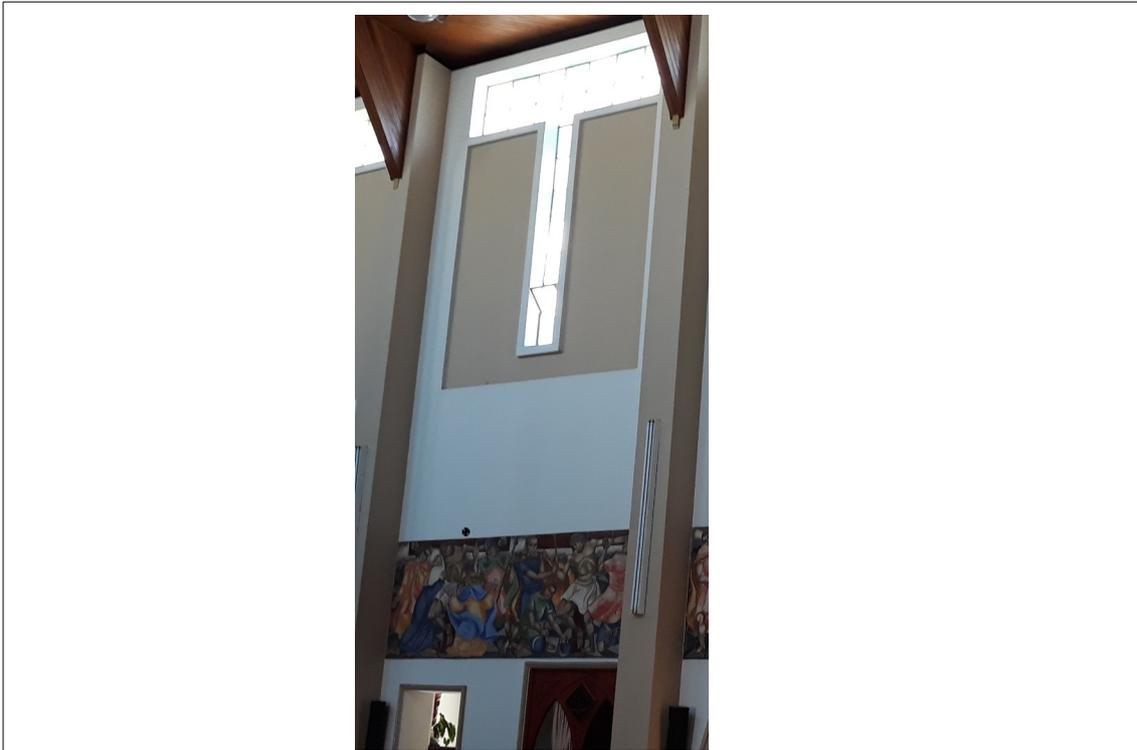
Do outro lado do templo, onde não há climatizadores, também foram verificadas linhas longitudinais nas pinturas parietais, conforme se poderá verificar nos registros a seguir.

Figura 12 – Posição do painel em relação à janela. Fonte: CPPC.

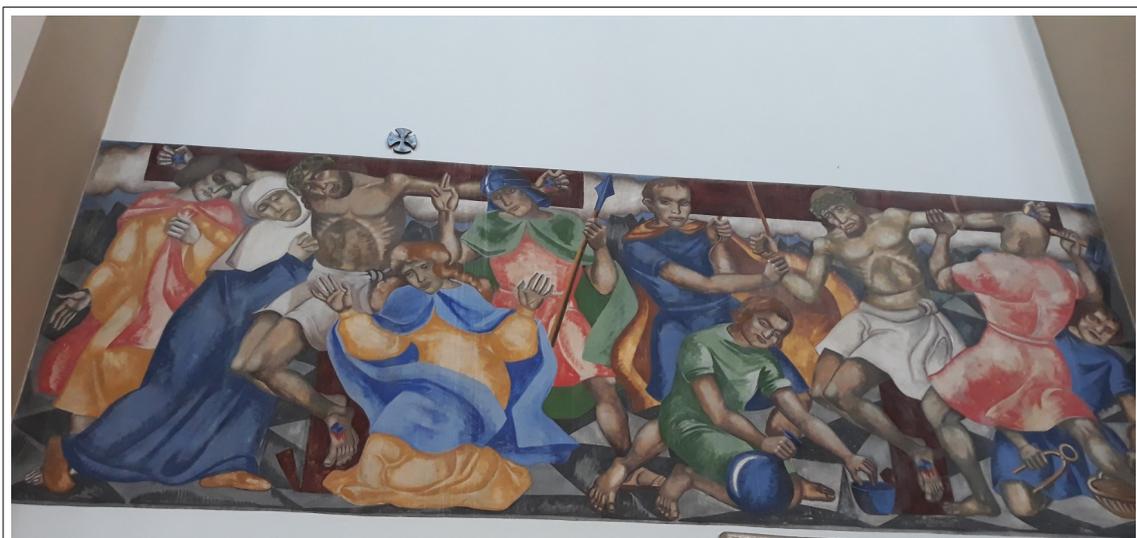
Figura 13 – Registro aproximado do painel demonstrado na figura 12. Fonte: CPPC.

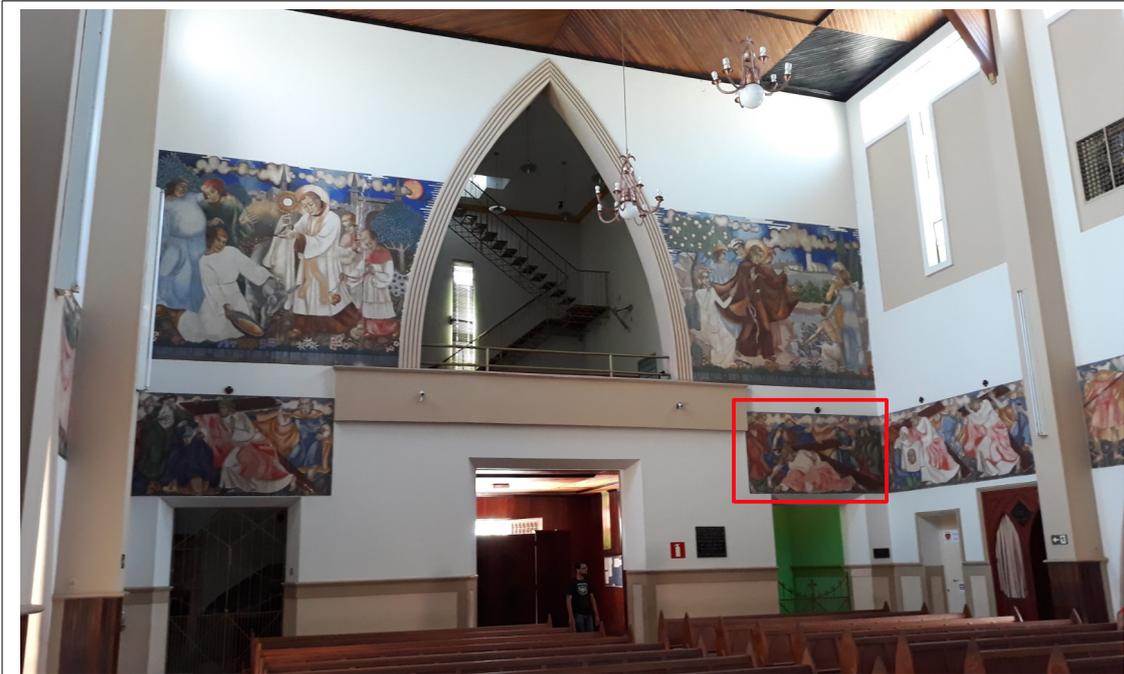
Figura 15 – Em destaque painel que se encontra na parte posterior da igreja (perspectiva de quem está olhando para o altar). Fonte: CPPC.
