## LAUDO TÉCNICO N ° 33/2018

PAAF n° 0024.14.000456-5

1. **Objeto:** Conjunto Paisagístico Complexo da Barragem.
2. **Município:** Dom Joaquim.
3. **Proteção existente:** Tombamento municipal.
4. **Considerações Preliminares:**

Este laudo técnico tem como objetivo analisar o estado de conservação do Complexo da Barragem, bem tombado em nível municipal, e avaliar os impactos nele causados em função da implantação de um aqueduto pela empresa Anglo American.

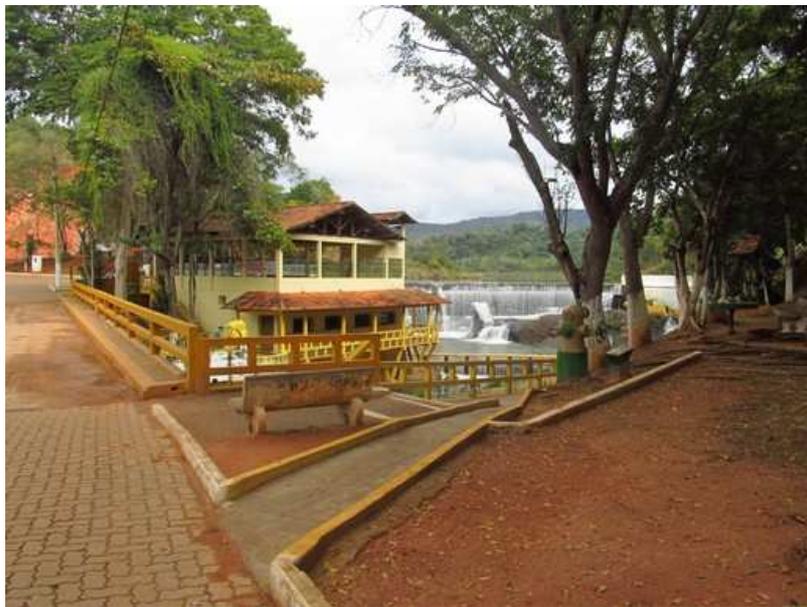
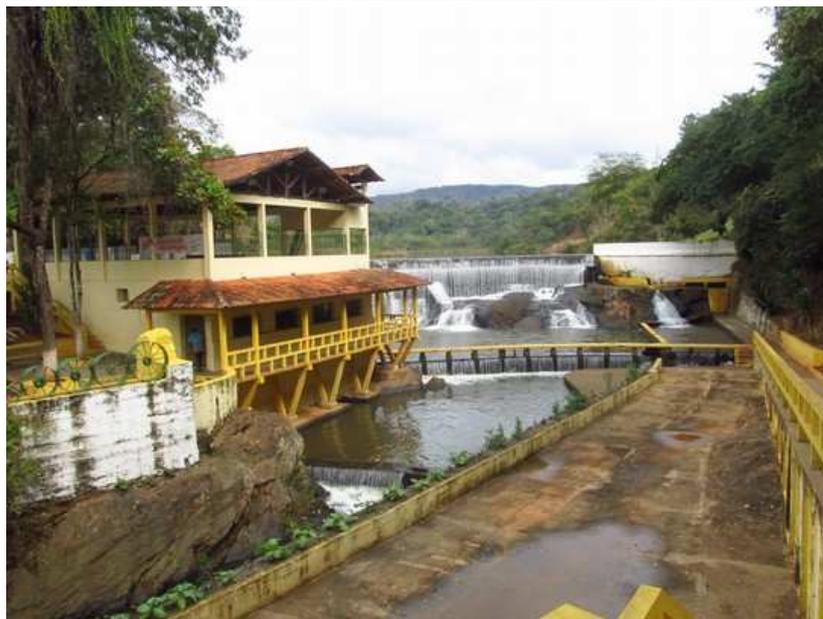
Na data da vistoria, verificou-se que o Complexo Urbano e Paisagístico da Barragem se localiza no final da Rua Dr. Ari Assunção de Oliveira, no centro de Dom Joaquim. Trata-se de um espaço, onde se destaca a pequena queda d'água, formada pela barragem, as piscinas e o prédio multiuso. A ponte de concreto está inserida no entorno do complexo, cujo acesso é realizado por escadas e rampa recentemente construída. Destacam-se os muros e os guarda corpos que circundam a área, que conta ainda com passarelas.

Figuras 10 e 11- Complexo da Barragem em Dom Joaquim. Fotos da vistoria.

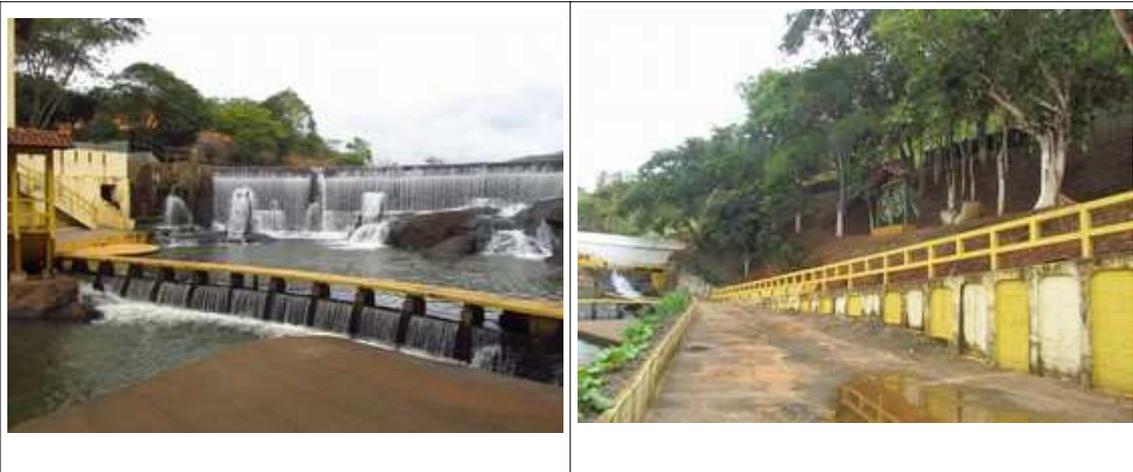
Figuras 12 e 13- Complexo da Barragem em Dom Joaquim, destacando a queda d'água, as passarelas, os muros e guarda corpos. Fotos da vistoria.

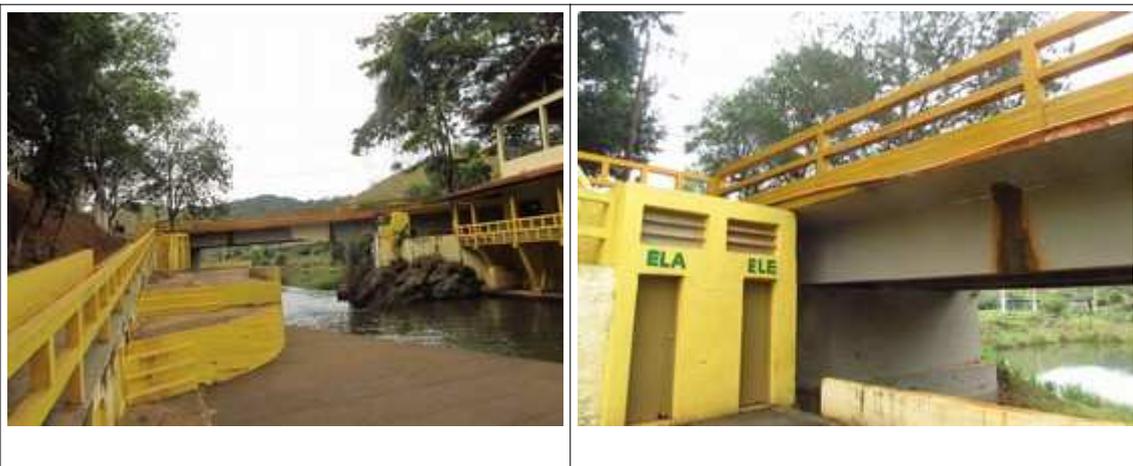
Figuras 14 e 15- Complexo da Barragem em Dom Joaquim, destacando a queda d'água, as passarelas, os muros e guarda corpos. Fotos da vistoria.

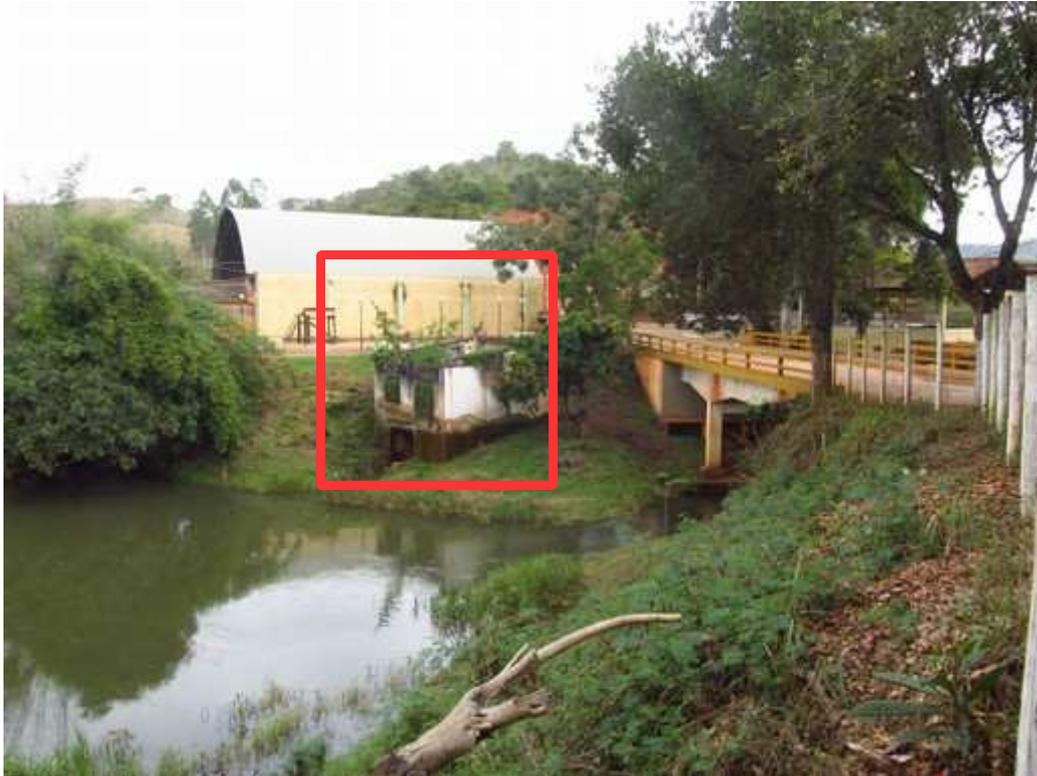
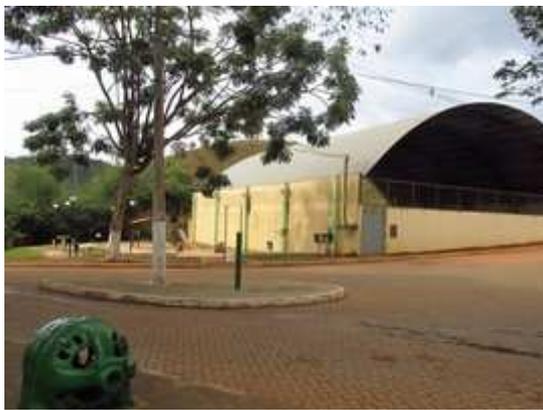
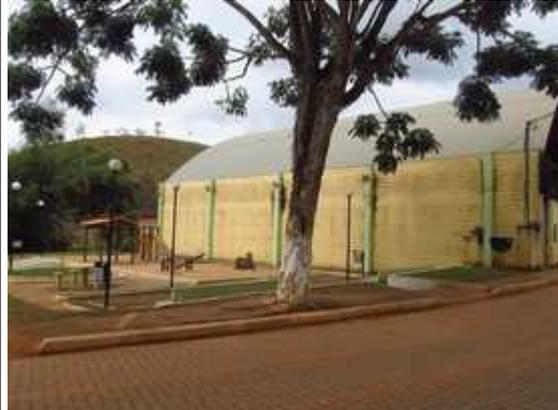
A quadra poliesportiva, em forma de oca, construída do outro lado da ponte, também integra o perímetro de entorno do Complexo da Barragem. A edificação possui cobertura metálica e em uma de suas laterais foram implantados equipamentos de um parque infantil.

Figuras 16, 17 e 18- Quadra poliesportiva integrante do Complexo da Barragem em Dom Joaquim. Fotos da vistoria.

Assinalada na imagem acima a edificação da antiga usina, que, embora tomada pela vegetação, guarda em seu interior peças remanescentes da época de seu funcionamento. Segundo informações do Departamento Municipal de Cultura, a vegetação constitui-se num fator de proteção, na medida em que já se constatou-se o desaparecimento de peças menores do local, quando o mesmo passou por limpeza.

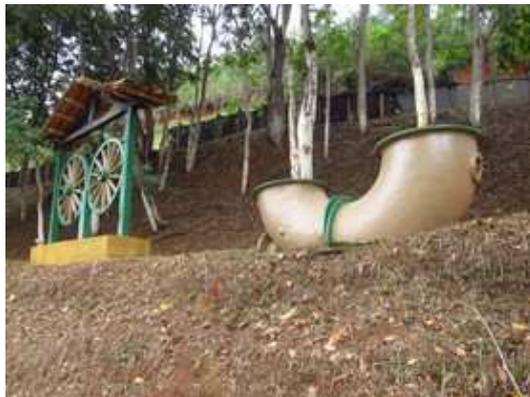
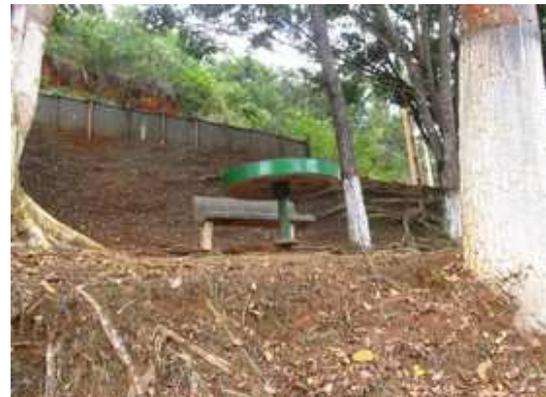
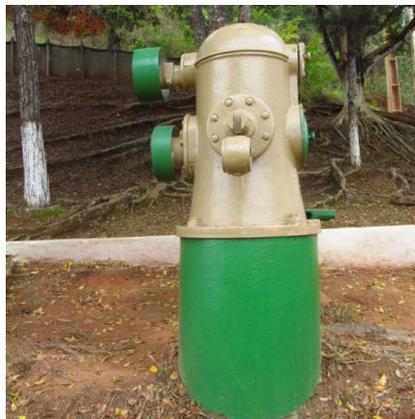
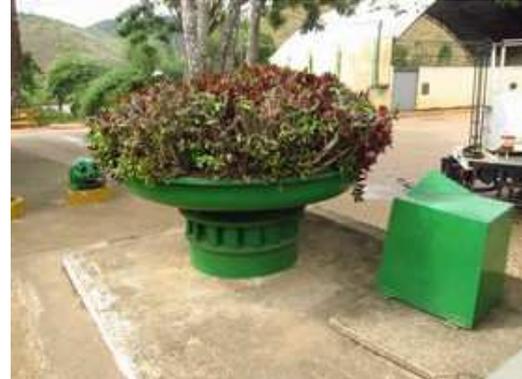
É interessante ressaltar que outras peças remanescentes da antiga usina já são utilizadas como elementos de ornamentação do complexo turístico. Algumas peças foram, inclusive, utilizadas para composição do mobiliário urbano existente no espaço.

Figuras 21, 22, 23 e 24- Peças da antiga usina utilizada para ornamentação e composição de mobiliário no Complexo da Barragem em Dom Joaquim. Fotos da vistoria.

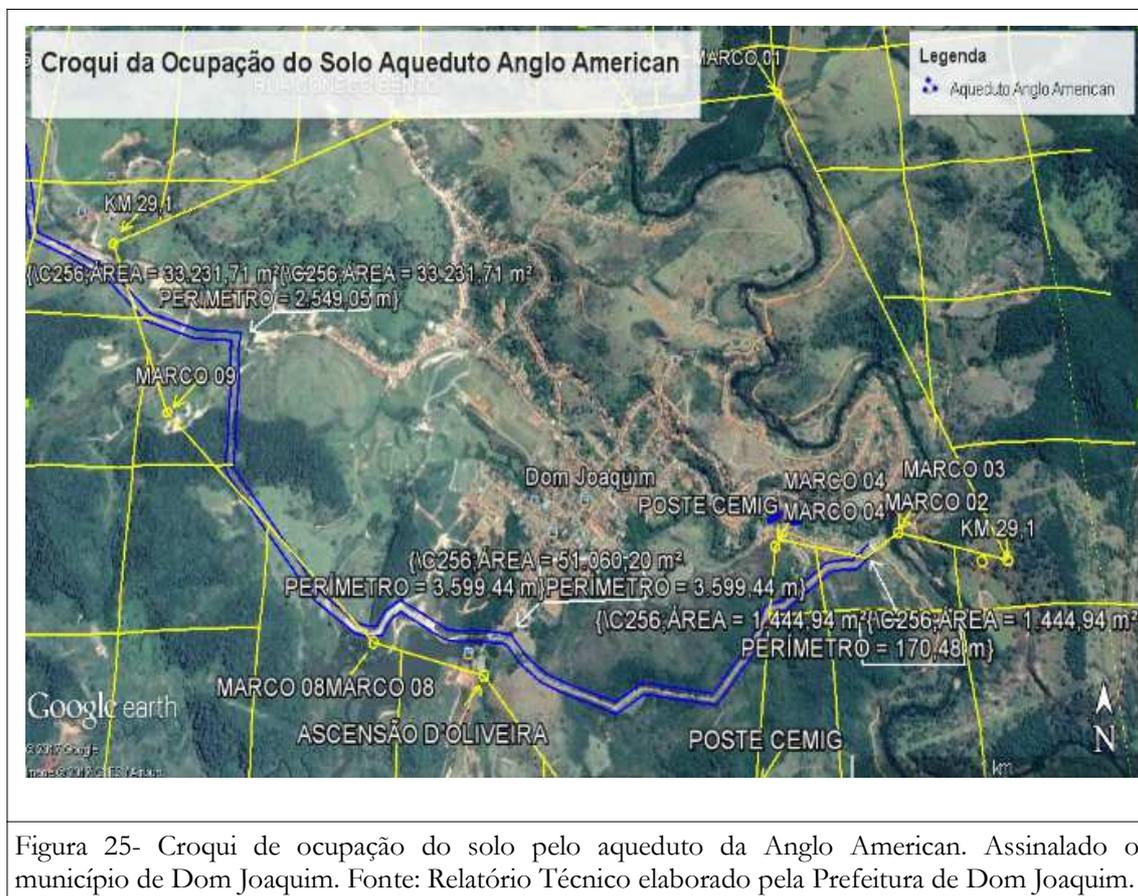
De acordo com o Relatório Técnico elaborado pela Prefeitura de Dom Joaquim, com a implantação do projeto Minas/Rio da empresa Anglo American na região do município, houve a necessidade de construção de um aqueduto, cujas obras foram concluídas em 2013. Segundo o documento “este sistema tem a função de levar a água captada no Rio do Peixe dentro do Município de Dom Joaquim até a mina de extração em Conceição do Mato Dentro”.

Figura 25- Croqui de ocupação do solo pelo aqueduto da Anglo American. Assinalado o município de Dom Joaquim. Fonte: Relatório Técnico elaborado pela Prefeitura de Dom Joaquim.

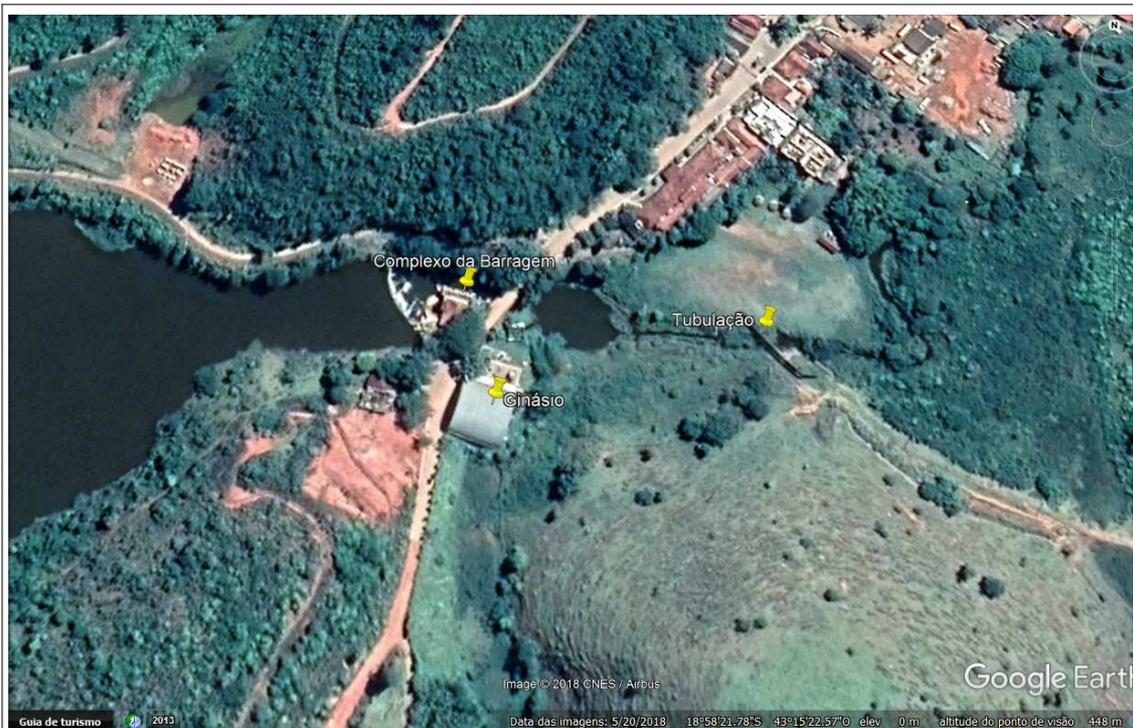
Nas proximidades do Complexo da Barragem há um terreno pertencente ao Hospital Nossa Senhora das Graças que é utilizado como área de camping durante os eventos de maior porte que acontecem na cidade. Nessa área, verificou-se a presença de tubulação aparente, integrante da estrutura do aqueduto.

Figura 38- Imagem com a localização do Complexo da Barragem, destacando também o ginásio e a tubulação instalada no terreno utilizado como área de camping. Fonte: GOOGLEEARTH, 2018. Data da imagem: 20/5/2018.
