LAUDO TÉCNICO DE VISTORIA nº 16/2010

Foi solicitada pela Promotoria Estadual de Defesa do Patrimônio Cultural e Turístico, vistoria técnica no imóvel localizado na Rua Padre Burgos nº 277, no município de Esmeraldas, para verificar o estado de conservação e medidas necessárias para sua preservação. A vistoria foi realizada pela arquiteta Andréa Lanna Mendes Novais, analista do Ministério Público, no dia 26 de março de 2010. A proprietária do imóvel é a senhora Eunice Lopes, que reside no local.

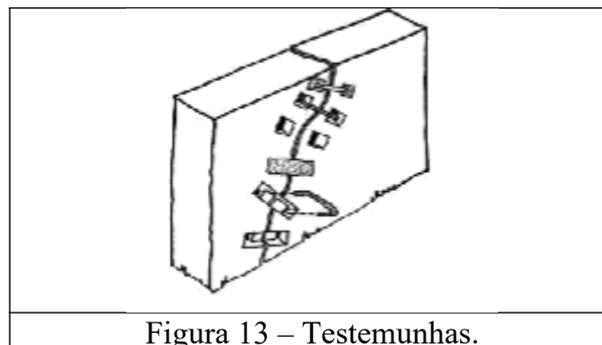
Figura 13 – Testemunhas.

As lesões existentes no imóvel são preocupantes. Como medida inicial para verificação da causa dos danos sugere-se que ocorra monitoramento da situação das trincas, rachaduras e fissuras, para verificar se as mesmas encontram-se passivas ou ativas³, ou seja, se estão em movimento. Para isto, é necessária a colocação de “testemunhas”, com o objetivo de verificar se as lesões encontradas estão estacionadas, em ligeira progressão ou progredindo com acentuada rapidez. As testemunhas são pequenas costuras transversais às lesões, feitas com argamassa fraca, gesso, vidro ou papel fino, aplicadas de modo a fazer parte da parede e colocadas em pontos não muito espaçados ao longo da fissura. Não esquecer de colocar junto à testemunha a data de sua instalação e manter registros acurados da progressão diária.

No caso de um rompimento rápido da testemunha, deve-se verificar a causa da patologia, pois se não cessada, pode comprometer a estabilidade da estrutura e chegar a causar desmoronamentos. Como dito anteriormente, as causas podem ser diversas como problemas na fundação, utilização de materiais frágeis, falta de conservação preventiva, tráfego de veículos pesados no entorno, a infiltração de água na base da estrutura, idade da edificação e a presença de insetos. A solução de cada caso exige um diagnóstico cuidadoso a ser realizado por especialista na área de estruturas, que identificará o principal agente e, de acordo com as condições do terreno e da fundação, estabelecerá recomendações técnicas próprias para cada caso. Somente após a solução do problema é que será possível selar as fissuras.
