NOTA TÉCNICA nº 130/2013

- I. **Objeto:** Capela de Nossa Senhora do Rosário e São Benedito.
- II. **Localização:** Praça do Rosário e São Benedito.
- III. **Município:** Estrela do Sul.
- IV. **Objetivo:** Análise do estado de conservação e medidas necessárias para preservação.
- V. **Breve histórico do distrito de Estrela do Sul¹**

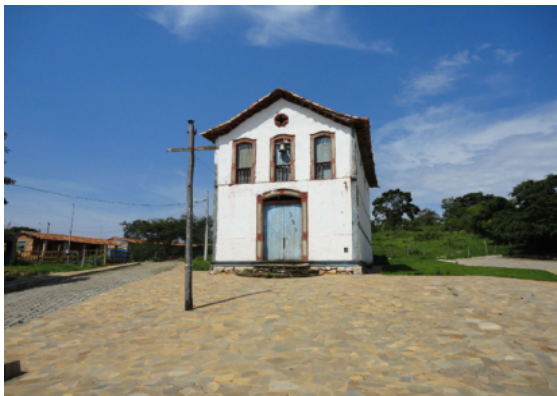
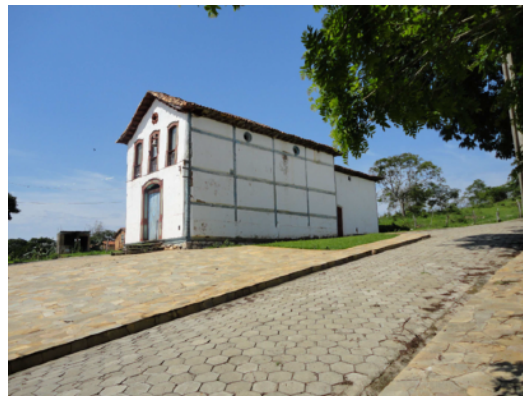
Figuras 03 e 04 – Imagens externas do imóvel no ano de 2010. Fonte: Laudo de Estado de Conservação encaminhado ao IEPHA para o exercício 2012.
