NOTA TÉCNICA Nº 44/ 2018

PAAF nº 0024.17.019879-0
Inquérito Civil nº 0261.16.000258-8

1. **Objeto:** Edificação residencial.
2. **Endereço:** Rua Monsenhor João Ivo, nº 191.
3. **Proprietário:** Carmem Cinira Leão Basílio Durchfort.
4. **Município:** Formiga – MG.
5. **Proteção existente:** Inventário/ Entorno de bem tombado.
6. **Objetivo:** Análise do estado de conservação do imóvel e indicar medidas para sua conservação.
7. **Contextualização:**

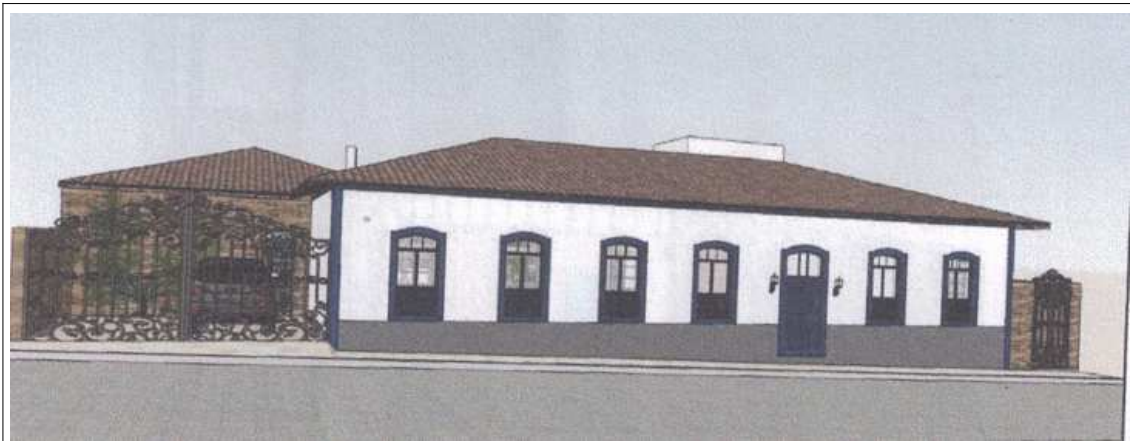
O projeto arquitetônico propôs a reconstrução da fachada da edificação “com o intuito de manter todas as características históricas, devido ao valor cultural do imóvel”. Destacou-se que a fachada será mantida no alinhamento da rua, mas sofrerá deslocamento para a direita para melhor distribuição dos ambientes internos e atendimento das necessidades atuais dos proprietários.

Figura 3- Proposta para o imóvel da Rua Monsenhor João Ivo, nº 191, em Formiga. Fonte: Projeto arquitetônico juntado aos autos.
