NOTA TÉCNICA N ° 126/2020

Ref: Inquérito Civil MPMG 0278.12.000016-3

1. **Objeto:** Imóvel comercial
2. **Endereço :** Rua Cristiano Relo, nº61
3. **Município:** Grão Mogol
4. **Proteção:** Inventariado pelo município, integrante do perímetro de tombamento do Núcleo histórico de Grão Mogol, protegido pelo município e pelo Iepha.
5. **Objetivo:** Analisar regularidade de intervenção.
6. **Considerações preliminares:**

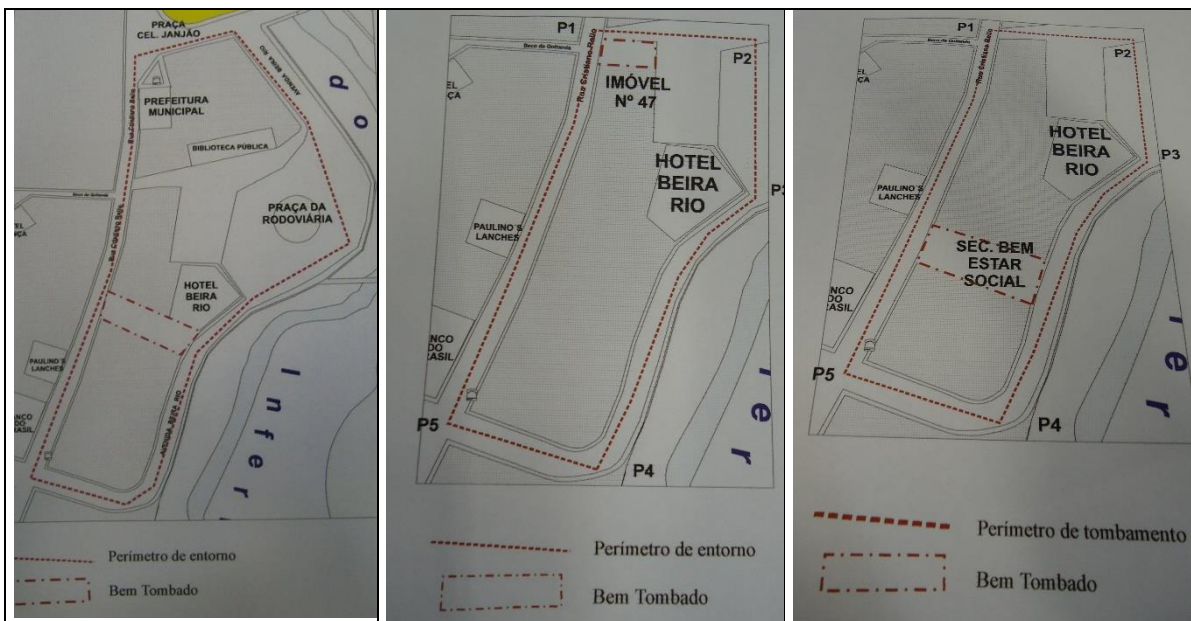
Figura 01 – Perímetro de proteção do imóvel nº 59.

Figura 02 – Perímetro de proteção do imóvel nº 47

Figura 03 – Perímetro de proteção do imóvel nº 63.

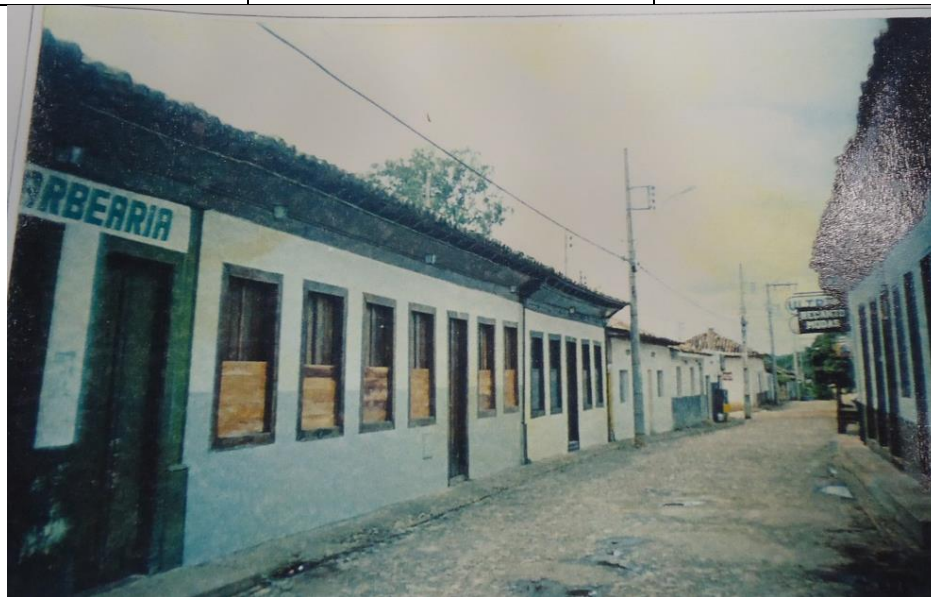
Figura 04 – Imagem antiga da rua Cristiano Relo, tendo ao centro o prédio da Secretaria de Bem Estar Social, bem tombado, e imóvel em tela à esquerda.

1. Em imagem datada de 2010, o imóvel já se apresentava com 5 portas devido a alteração do seu uso para comercial (figuras 04 e 05).
2. Em setembro de 2012, o imóvel apresentava-se com o trecho situado na lateral esquerda em processo de reconstrução (figura 06).
