# Inventário de Proteção ao Acervo Cultural

Prefeitura Municipal de Paracatu  
Secretaria Municipal de Cultura

2008

**INVENTÁRIO DE PROTEÇÃO AO ACERVO CULTURAL**

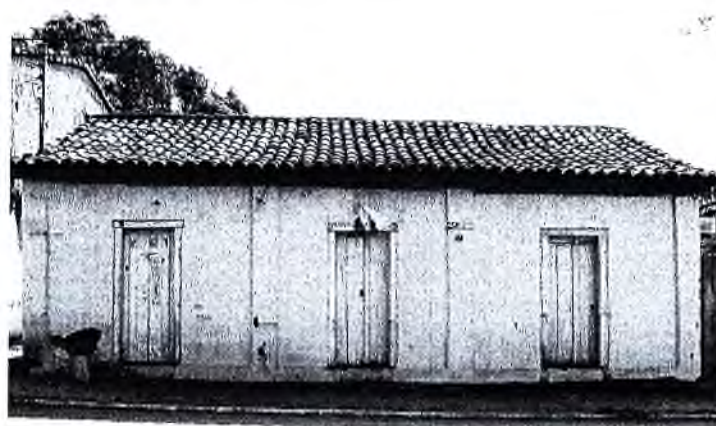
**14 Documentação Fotográfica:**

A edificação apresenta péssimo estado de conservação sendo identificados inúmeros sinais de deterioração. Na fachada verifica-se o descumprimento do reboco no cumhal esquerdo e na parede consecutiva a este, além do desgaste na base das portas. Na fachada lateral esquerda o reboco encontra-se destruído em toda a base da alvenaria. Internamente verifica-se nas paredes alguns pontos de desprendimento do reboco, manchas escurecidas e trincas, principalmente entre as vergas das esquadrias e a cobertura, e nos forros pontos de destruição e desprendimento de tábuas. A estrutura da cobertura encontra-se com pontos de apodrecimento da madeira, e a cobertura apresenta telhas corridas e lacuna entre as telhas. Na fachada posterior a parede referente ao espaço do depósito apresenta-se insuficiente para apoiar a cobertura que se encontra escorada.

A infiltração da umidade ascendente do solo na alvenaria provoca o desprendimento de parte do reboco na fachada frontal e lateral esquerda. A exposição dos vãos da fachada às intempéries ocasiona sua deterioração. A infiltração da água das chuvas a partir do manto de cobertura provoca a deterioração de alguns forros e o apodrecimento da estrutura da cobertura, ocasionando o aparecimento de trincas nas paredes devido à insuficiência da estrutura à sobrecarga do telhado.

A alvenaria deve ser mantida isolada da umidade do solo e da incidência de intempéries, evitando-se o desprendimento do reboco e deterioração da pintura. Toda a estrutura e vergas devem ser verificadas, reforçadas ou substituídas se necessário. O manto de cobertura também deve ser verificado trocando-se telhas que apareçam quebradas e reparadas aquelas que apareçam corridas.

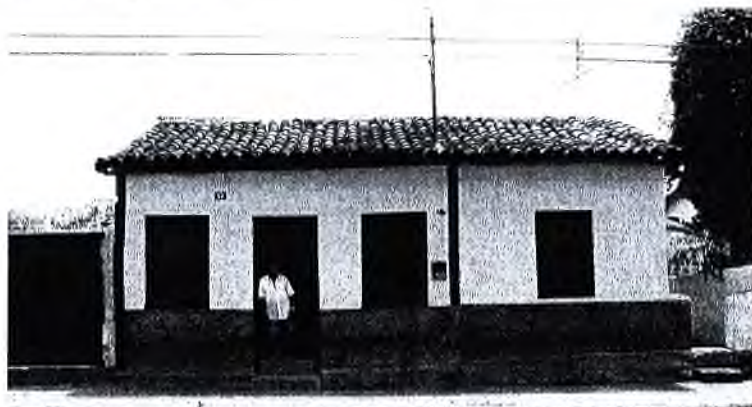
**14 Documentação Fotográfica:**

A edificação apresenta bom estado de conservação. A fachada encontra-se recentemente pintada, assim como o interior da edificação. O piso apresenta-se sem trincas e manchas e, a cobertura encontra-se eficiente, pois não há sinais de infiltração na edificação.

Os fatores de degradação neste caso são as intempéries e a falta de novas manutenções.

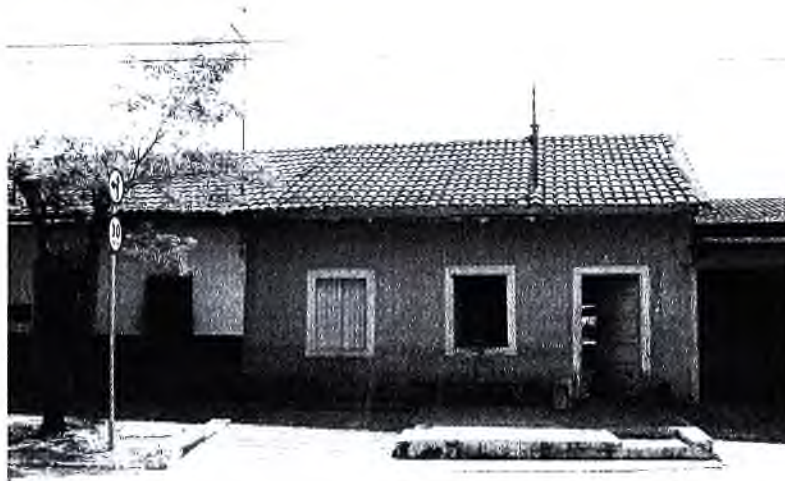
**14 Documentação Fotográfica:**

A infiltração da umidade ascendente do solo na alvenaria provoca o surgimento das manchas escurecidas na base da fachada. O descolamento da pintura deve-se a prováveis infiltrações provenientes dos encanamentos, visto que há maior ocorrência nas paredes da cozinha e banheiro, causando umidade na alvenaria e provocando assim o descolamento da camada de tinta aplicada, o que ocasiona mais tarde seu descascamento.

A alvenaria deve ser mantida isolada da umidade do solo e da incidência de intempéries, evitando-se o surgimento de manchas escuras na base da fachada. Todo o encanamento hidráulico deve ser verificado, sendo estancados os pontos de infiltrações.

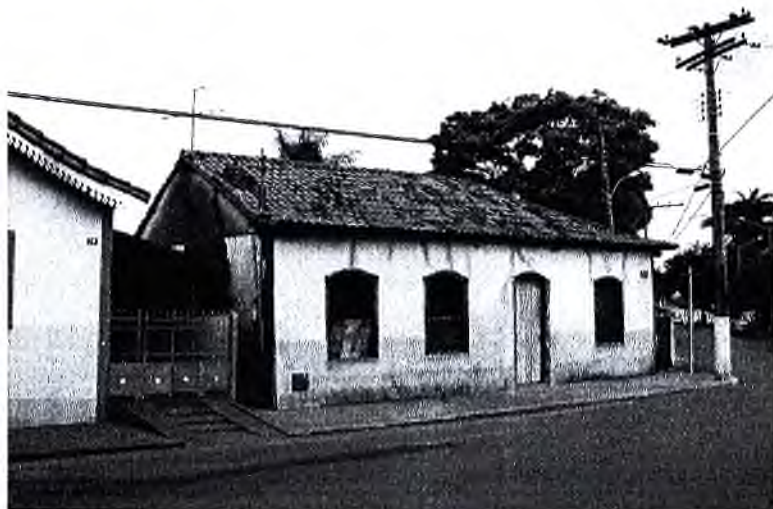
**14 Documentação Fotográfica:**

A edificação apresenta estado regular de conservação. Na fachada frontal algumas trincas foram recentemente corrigidas por reboco e troca do telhado, mas a base do pano de alvenaria apresenta manchas escurecidas. Nas fachadas laterais e posterior, em toda a base da alvenaria encontra-se a presença de manchas escurecidas e em alguns pontos o reboco aparece descolado, deixando inclusive o adobe à mostra. Os cunhais apresentam pontos de apodrecimento da madeira. Internamente a edificação foi recentemente reformada e, portanto apresenta poucos sinais de degradação, que ocorre apenas na base de algumas paredes onde há o descascamento da pintura.

A infiltração da umidade ascendente do solo na alvenaria provoca o desprendimento de parte do reboco nas fachadas laterais, além do aparecimento de manchas escurecidas na base de toda alvenaria. A exposição dos cunhais, localizados nas fachadas, às intempéries ocasionam sua deterioração.

A alvenaria deve ser mantida isolada da umidade do solo e da incidência de intempéries, evitando-se o desprendimento do reboco e deterioração da pintura, através da utilização de tintas hidrofugantes. Toda a estrutura de cunhais deve receber tratamento impermeabilizante para conservar a madeira.

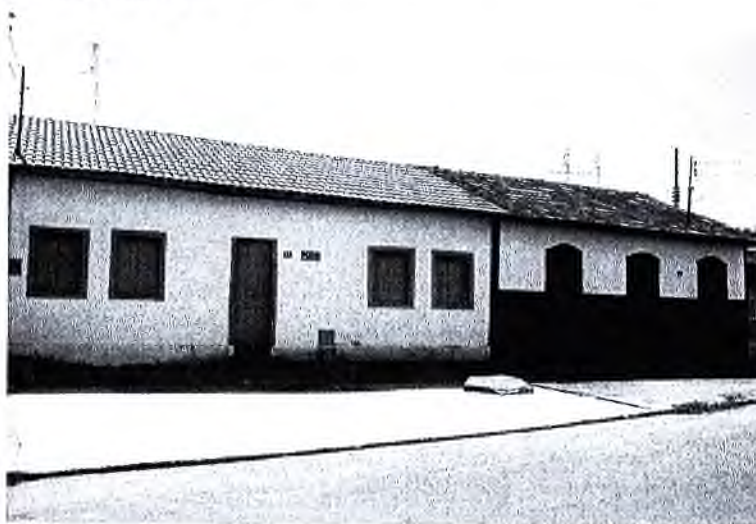
**14 Documentação Fotográfica:**

A edificação apresenta estado regular de conservação. Na edificação de nº63, foram identificados vários sinais de deterioração. Na fachada verifica-se a ocorrência de manchas escurecidas no embasamento. Internamente foi observada a incidência de pontos de descascamento da pintura nas paredes e esquadrias; e passagem aérea de fiação elétrica sem proteção de cabos, havendo interruptores instalados nas esquadrias, podendo ocasionar incêndio no caso de curto-circuito. Na edificação de nº71, a fachada encontra-se em excelente estado, sendo identificados sinais de deterioração no interior. O forro em tabuado lambrí apresenta lacunas causadas pela ação de carunchos. A fachada posterior apresenta pintura descascada. Na área de serviço foram encontradas estruturas de apoio da cobertura, em madeira, com pintura deteriorada, pontos de apodrecimento, além de pontos de corte para passagem de tubulação hidráulica aérea.

A infiltração da umidade ascendente do solo na alvenaria provoca o surgimento das manchas escurecidas no embasamento da fachada da edificação de nº63. A falta de manutenções periódicas ocasiona o descascamento das pinturas de paredes e esquadrias. Na edificação de nº71, as lacunas verificadas no forro de tabuado lambrí são causadas pela ação de carunchos. Os descascamentos da pintura da alvenaria da fachada posteriores são causados pela exposição da mesma às intempéries. A instalação de encanamento hidráulico passando pela estrutura de madeira localizada na área serviço, provavelmente provocando infiltrações, ocasiona a deterioração da pintura da mesma além de pontos de apodrecimento provocados pela umidade constante a que está exposta.

Verificação das instalações hidráulicas e elétricas. Utilização de pintura com tintas hidrofugantes nas fachadas. Manutenções periódicas.

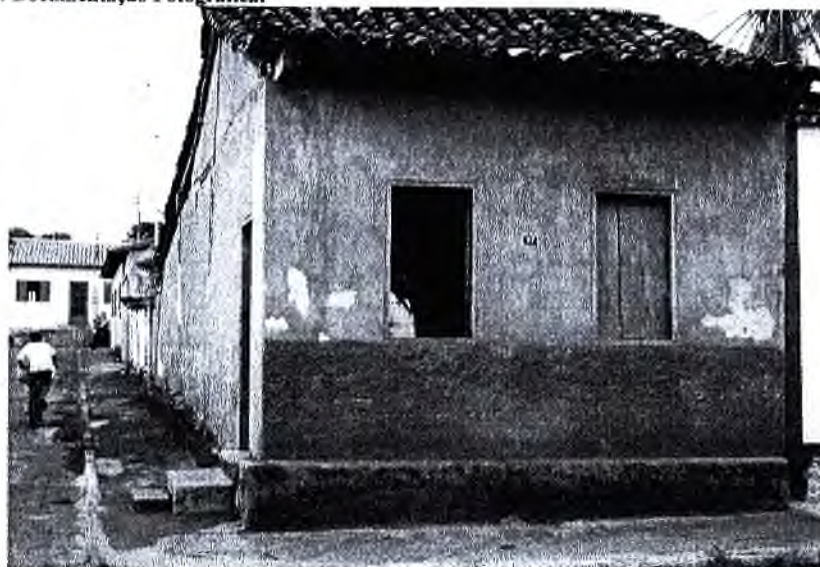
**14 Documentação Fotográfica:**

A edificação apresenta estado regular de conservação, sendo identificados alguns sinais de deterioração. As fachadas apresentam manchas escurecidas em sua base e alguns pontos de descolamento da pintura. Internamente, verificam-se danos na estrutura da cobertura, como início de apodrecimento de algumas peças de madeira e telhas quebradas ou corridas. Além disso, a pintura das paredes e das esquadrias encontra-se desgastada, com vários pontos de descolamento. O piso de cimento queimado está desgastado apresentando poucos pontos de superfície lisa, ocorrendo maior parte de superfície áspera e sem pigmentação.

A infiltração da umidade ascendente do solo na alvenaria provoca o surgimento de manchas escurecidas nas fachadas. O desgaste da pintura das paredes e esquadrias deve-se à umidade proveniente das infiltrações originadas pela cobertura. O estado da estrutura da cobertura é causado pela ineficiência das telhas provocando umidade e conseqüente apodrecimento de algumas peças. O desgaste do piso de cimento queimado deve-se às goteiras vindas da cobertura e à falta de manutenções periódicas.

A alvenaria da fachada deve ser mantida isolada da umidade do solo e da incidência de intempéries, evitando-se o surgimento de manchas escurecidas na alvenaria. Além disso, a fachada deve ser impermeabilizada através do uso de tintas hidrofugantes. Internamente, deve haver verificação e substituição da estrutura danificada do telhado, incluindo as telhas. Outra medida a ser tomada é a manutenção dos demais revestimentos como piso e paredes aumentando assim a durabilidade dos mesmos.

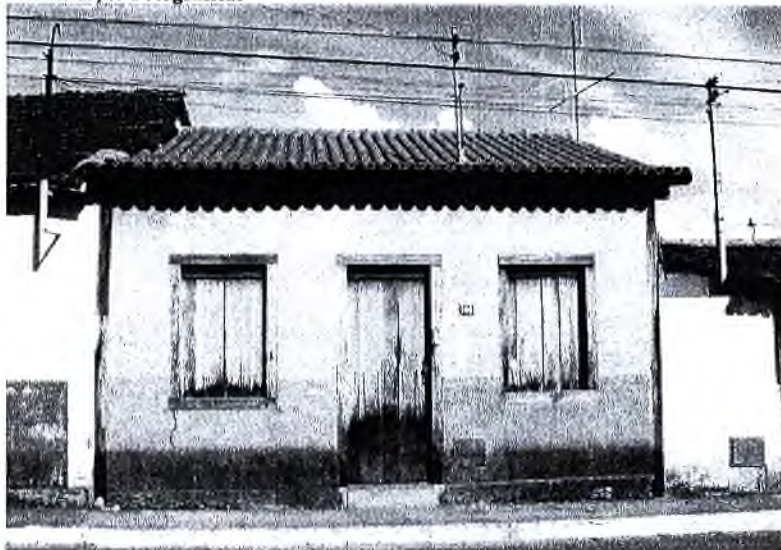
**14 Documentação Fotográfica:**

A edificação apresenta bom estado de conservação, não sendo identificados sinais de deterioração, visto que se encontra em processo de reforma em andamento. Verificou-se apenas o surgimento de manchas escurecidas na base da fachada. O telhado foi recentemente reformado e as paredes apresentam-se com reboco novo, ainda sem pintura.

A infiltração da umidade ascendente do solo na alvenaria provoca o surgimento de manchas escurecidas na fachada.

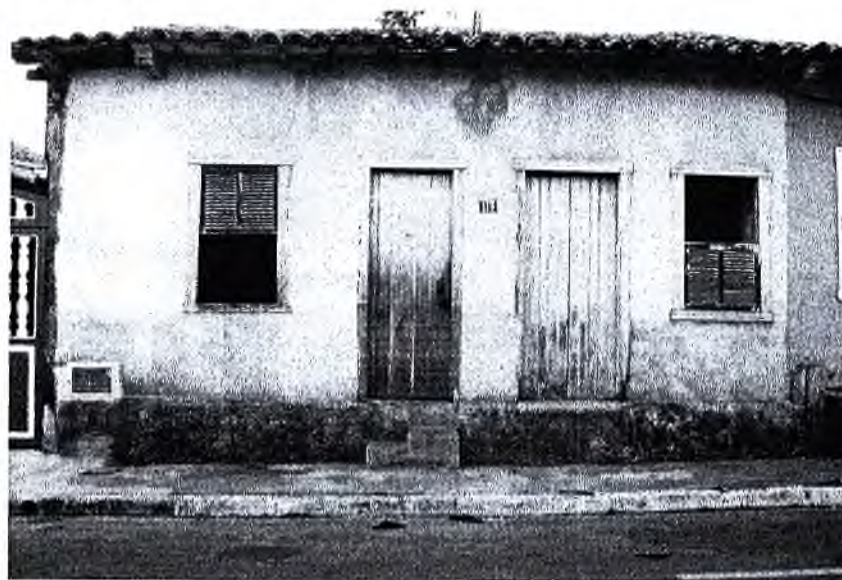
#### 14 Documentação Fotográfica:

A edificação apresenta péssimo estado de conservação, sendo identificados vários sinais de deterioração. A fachada apresenta manchas escurecidas na base da alvenaria. Internamente a cobertura apresenta-se ineficiente, com lacunas entre as telhas provocando goteiras e umidade causando deterioração da estrutura do telhado. As paredes de toda a edificação estão com pintura desgastada e encontra-se com reboco descolado em toda parte, o que resulta em exposição da alvenaria de adobe à umidade proveniente do telhado.

A infiltração da umidade ascendente do solo na alvenaria provoca o surgimento de manchas escurecidas na fachada. A ocorrência de lacunas entre as telhas da cobertura ocasiona umidade que provoca apodrecimento da estrutura do telhado e deterioração das paredes internas da edificação.

A alvenaria da fachada deve ser mantida isolada da umidade do solo e da incidência de intempéries, evitando-se o surgimento de manchas escurecidas na alvenaria, através do uso de tintas hidrofugantes. A cobertura deve ser verificada havendo substituição das telhas quebradas e amarração das telhas corridas, e trocadas as peças estruturais do telhado que estejam com a madeira apodrecida ou prejudicada pela umidade presente na cobertura. As paredes devem receber reboco e pintura para proteger a alvenaria de adobe que se encontra exposta.

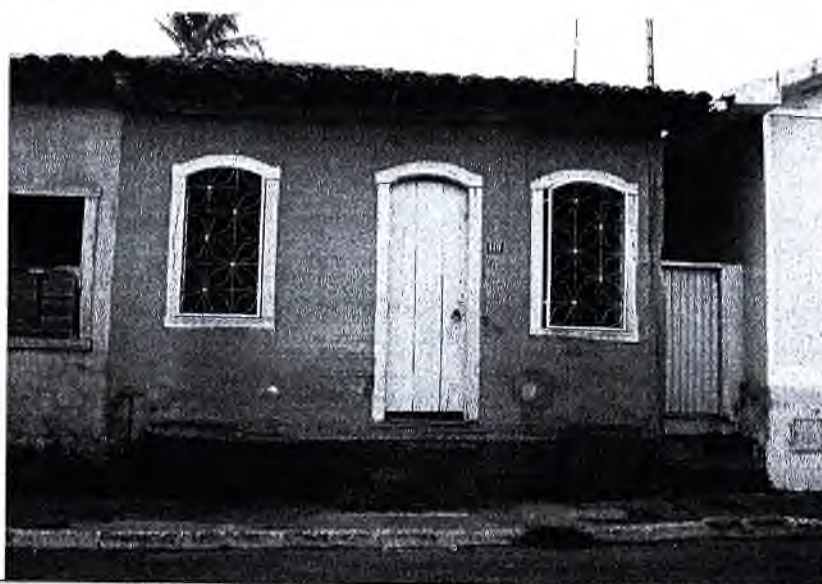
**14 Documentação Fotográfica:**

A edificação apresenta bom estado de conservação, sendo identificados poucos sinais de deterioração. A fachada apresenta-se reformada recentemente. Algumas paredes encontram-se com início de descolamento de pintura.

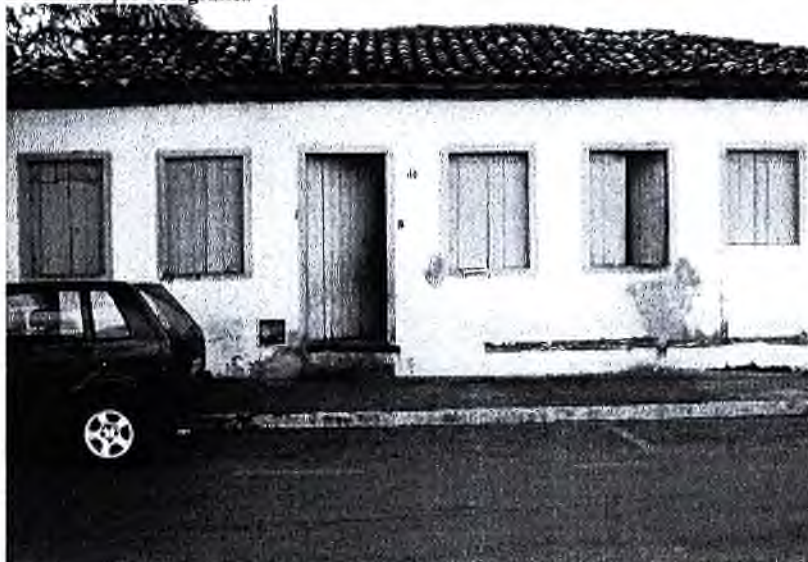
#### 14 Documentação Fotográfica

A edificação apresenta estado regular de conservação, sendo identificados alguns sinais de deterioração. A fachada apresenta seu pano de alvenaria com algumas manchas escurecidas na base. Internamente, e principalmente no anexo as paredes apresentam descolamento do reboco e pintura desgastada.

A infiltração da umidade ascendente do solo na alvenaria provoca o surgimento de manchas escurecidas na fachada. A ocorrência de lacunas entre as telhas da cobertura ocasiona infiltração que provoca os danos na alvenaria do interior da edificação.

A alvenaria da fachada deve ser mantida isolada da umidade do solo e da incidência de intempéries, evitando-se o surgimento de manchas escurecidas na alvenaria, através do uso de tintas hidrofugantes. A cobertura deve ser verificada havendo substituição das telhas quebradas e amarração das telhas corridas. As paredes devem receber reboco e pintura para proteger a alvenaria de adobe da exposição à umidade.

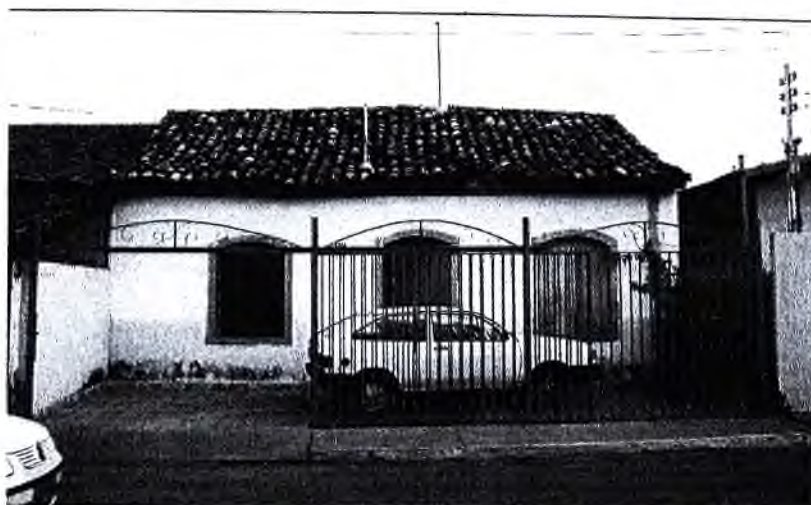
**14 Documentação Fotográfica**

A edificação apresenta bom estado de conservação, sendo identificado apenas um sinal de deterioração. A fachada apresenta seu pano de alvenaria com algumas manchas escurecidas na base. Internamente, o telhado não apresenta infiltrações e as paredes foram recentemente reformadas, apresentando-se com a pintura nova.

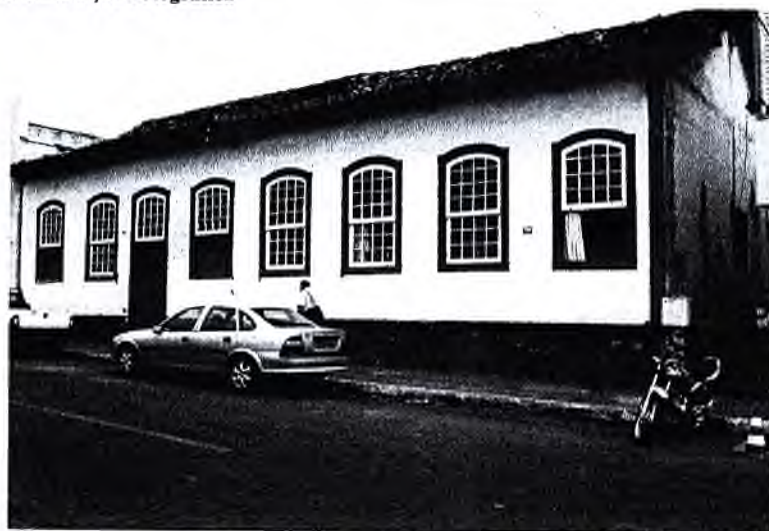
**14 Documentação Fotográfica**

A edificação apresenta estado regular de conservação, sendo identificados alguns sinais de deterioração. Internamente, as paredes encontram-se com sua pintura desgastada e em alguns pontos descolamento de reboco. As esquadrias apresentam-se com sua pintura descolada em diversos pontos, além de haver algumas portas com a base desgastada. O forro de MDF apresenta-se solto em vários locais. A cobertura apresenta telhas corridas e quebradas, havendo goteiras freqüentemente da edificação.

A umidade proveniente de infiltrações originadas pela ineficiência do telhado causa os desgastes na alvenaria e no forro. A exposição da pintura das esquadrias às intempéries ocasiona sua deterioração.

A verificação do comportamento do telhado e substituição de telhas corridas soluciona o problema de infiltrações evitando-se assim que ocorram novos desgastes na alvenaria ou aumento dos já existentes. O reboco da parede deve ser refeito assim como a pintura, protegendo dessa forma a alvenaria de adobe. As esquadrias devem ser pintadas com tintas hidrofugantes impermeabilizando assim as peças de madeira de que são constituídas.

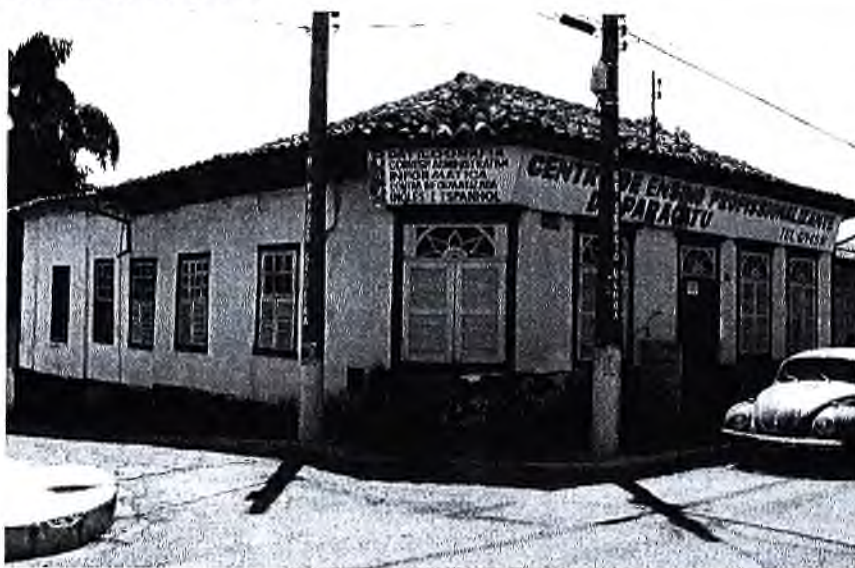
**14 Documentação Fotográfica:**

A edificação se encontra em estado regular de conservação, sendo que a maior parte de seus elementos estruturais (físico/construtivo) não apresentam problemas que comprometam sua integridade, desempenhando plenamente suas funções. Contudo, algumas peças da estrutura secundária do telhado estão deterioradas. As esquadrias em madeira estão ressecadas com pintura desgastadas. O pano de vedação apresenta várias rachaduras com pintura degradada e partes do reboco despendido, deixando o adobe e parte da estrutura de madeira aparente. O assoalho em madeira está desgastado.

É preciso efetuar reforma para manutenção e substituição dos elementos construtivos danificados da edificação a fim de garantir sua integridade. A estrutura secundária do telhado deve ser verificada, fazendo substituição de peças deterioradas. O uso de tintas hidrofugantes pode ser adotado como medida para se evitar o desprendimento do revestimento do embasamento. A alvenaria deve ser mantida isolada do solo e conseqüentemente de sua umidade. Se o aparecimento de trincas na alvenaria permanecer deve-se verificar a fundação providenciando-se os reparos necessários.

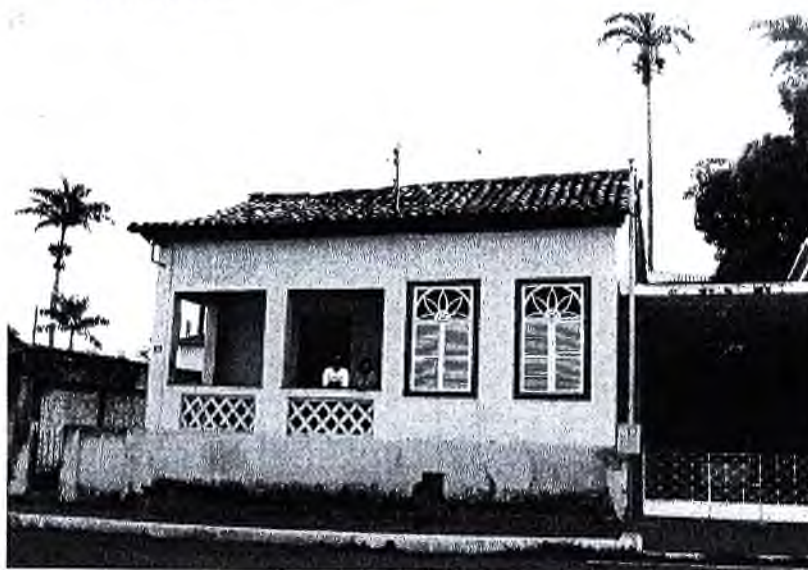
**14 Documentação Fotográfica:**

O estado geral de conservação da edificação é regular. A cobertura está deteriorada e o forro apresenta sinais de mofo. O madeiramento das esquadrias está ressecado e com pintura desgastada. O embasamento apresenta manchas escurecidas na parte inferior.

O principal fator de degradação é a falta de manutenção juntamente com as intempéries. A pintura está desgastada e o madeiramento ressecado devido à falta de manutenção. A cobertura deve permitir infiltração de água pluvial que deixa o forro umedecido e mofado.

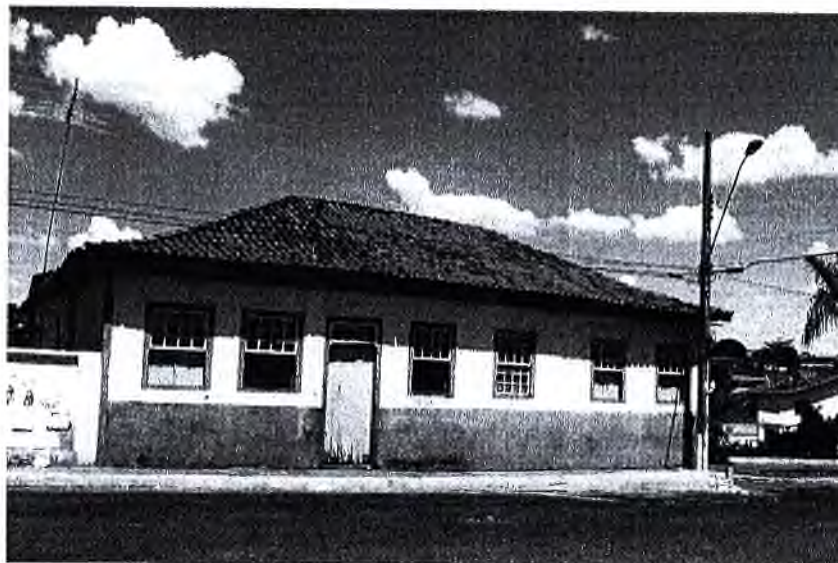
**14 Documentação Fotográfica:**

A falta de manutenção é fator principal de degradação do imóvel. A presença de cupim está danificando algumas peças estruturais de madeira. A pintura e pano de vedação estão sendo desgastados por intempéries.

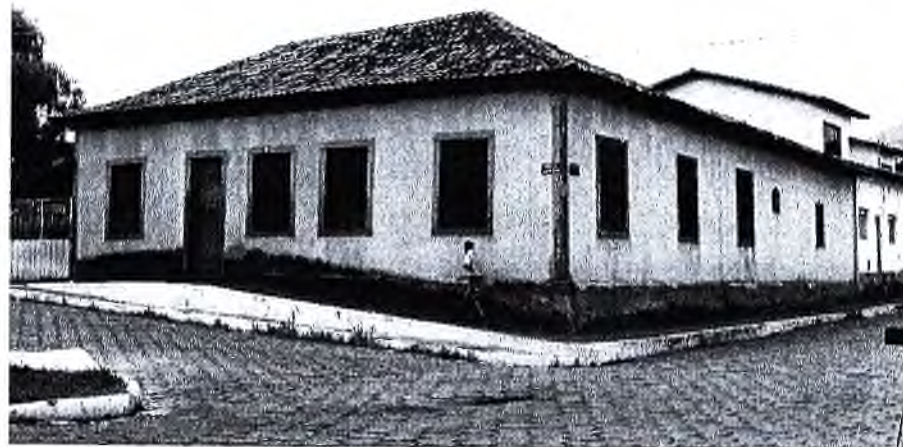
**14 Documentação Fotográfica:**

As intempéries e o cupim são as principais causas de degradação do imóvel. A presença de cupim está danificando as peças de madeira. O embasamento está manchado por incidência de umidade, infiltração ascendente e a falta de pintura que deixa a alvenaria desprotegida.

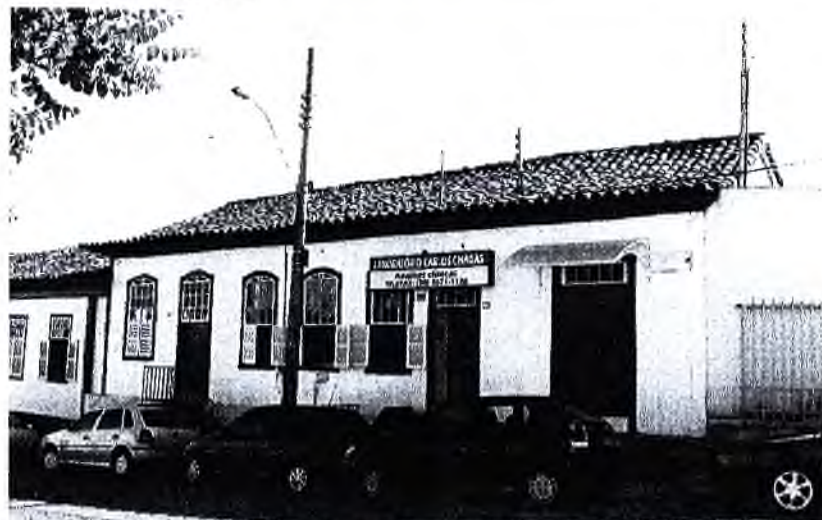
**14 Documentação Fotográfica:**

Os cômodos da edificação que estão em uso se encontram em bom estado de conservação e os cômodos vagos em estado regular, sendo que a maior parte de seus elementos estruturais (físico/construtivo) desempenham plenamente suas funções. Os cômodos vagos apresentam eflorescências no reboco, pintura e piso desgastados. Também o telhado está degradado.

A falta de manutenção de todas as partes da edificação como um todo é a principal causa de degradação. As manchas de umidade nas paredes e carpete indicam que existe infiltração de água pluvial pela cobertura, que está em estado ruim de conservação sobre os cômodos vagos.

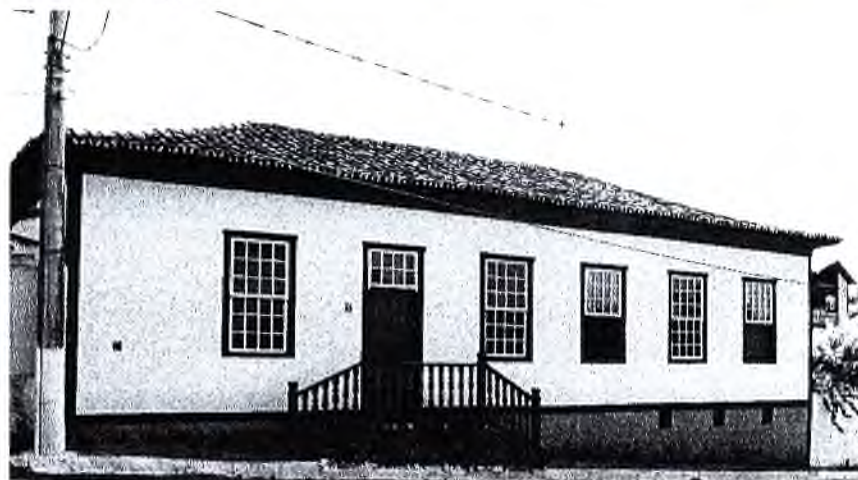
**14 Documentação Fotográfica:**

A presença de cupim está danificando as peças de madeira. As manchas de umidade nos forros indicam que existem infiltração de água pluvial, provavelmente pela cobertura.

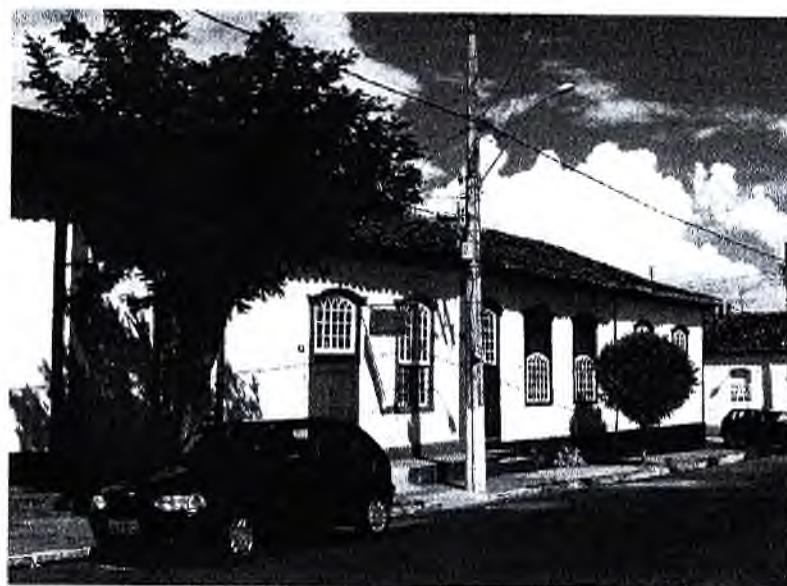
**14 Documentação Fotográfica:**

O estado geral de conservação da edificação é regular. O piso original está desgastado e o taco está em estado ruim, solto e deteriorado. O madeiramento do forro está ressecado e com manchas de umidade. No porão existem muitos ratos. A alvenaria apresenta rachaduras.

O principal fator de degradação são as intempéries juntamente com a falta de manutenção. O piso deve ser recuperado. As manchas de umidade no forro indicam que há infiltração de água pluvial pela cobertura.

É preciso efetuar manutenção regular dos elementos construtivos da edificação a fim de garantir sua integridade. A cobertura deve ser verificada e os pontos de infiltrações devem ser reparados.

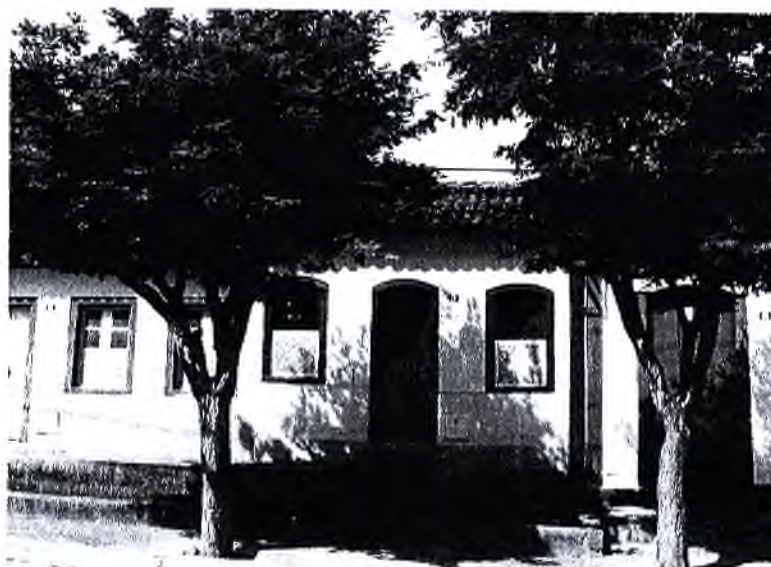
**14 Documentação Fotográfica:**

O principal fator de degradação é o fluxo intenso de caminhões que causa trepidações e abala a alvenaria, provocando rachaduras. O cupim também é importante fator de degradação.

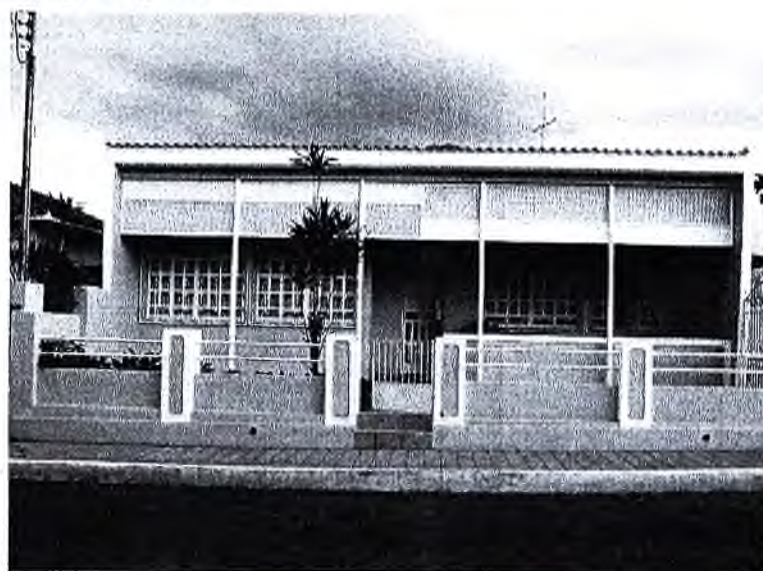
### 14 Documentação Fotográfica:

O principal fator de degradação são as intempéries e os cupins. As eflorescências na alvenaria são devidas à umidade.

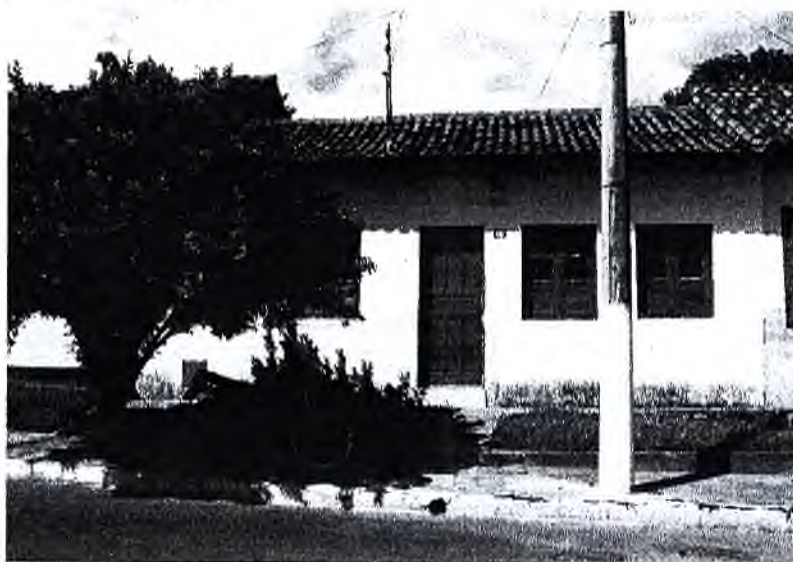
**14 Documentação Fotográfica:**

O estado geral de conservação da edificação é bom. Seus elementos estruturais (físico/construtivo) e compositivos (estético/formal) não apresentam problemas significativos, desempenhando satisfatoriamente suas funções. Existem poucos focos de cupim nas peças de madeira. Algumas peças secundárias do telhado estão degradadas com poucas telhas estão quebradas e corridas.

O principal fator de degradação são as intempéries. A cobertura está degradada por falta de manutenção. Manchas escurecidas na base da fachada principal causadas por respingos de água pluvial e infiltração ascendente.

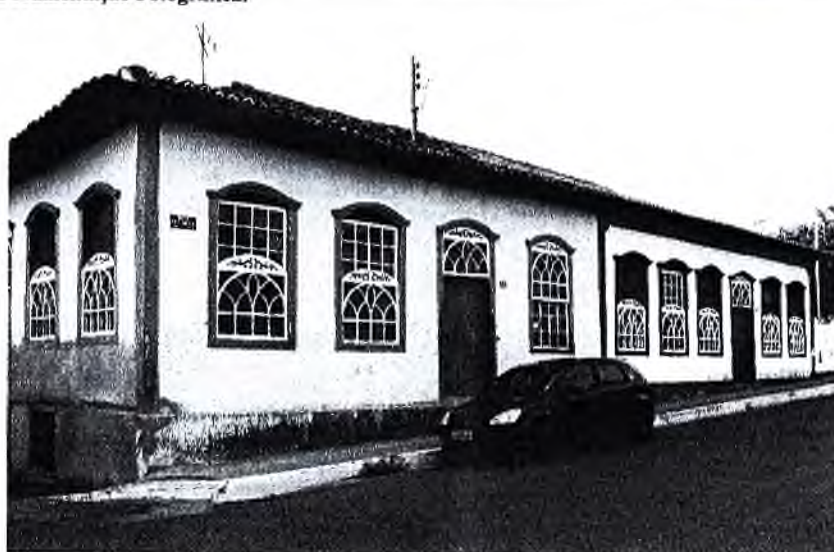
**14 Documentação Fotográfica:**

O estado geral de conservação da edificação é regular. A estrutura está abalada e as paredes apresentam rachaduras profundas. O piso está abaulado. Existem raros focos de cupim no madeiramento. As portas estão sendo degradadas por formigas. A pintura das esquadrias está desgastada.

Foram realizadas alterações no lençol freático da região, que abalou toda a estrutura da edificação e provocou rachaduras profundas na alvenaria. Além deste, outro fator de degradação é a falta de manutenção constante e os insetos xilófagos que degradam as esquadrias.

É preciso efetuar manutenção regular dos elementos construtivos da edificação a fim de garantir sua integridade. A estrutura deve ser verificada e os danos causados pelas alterações no lençol freático devem ser sanados. A pintura deve ser retocada. Os insetos xilófagos devem ser eliminados a fim de prolongar a vida útil do madeiramento.

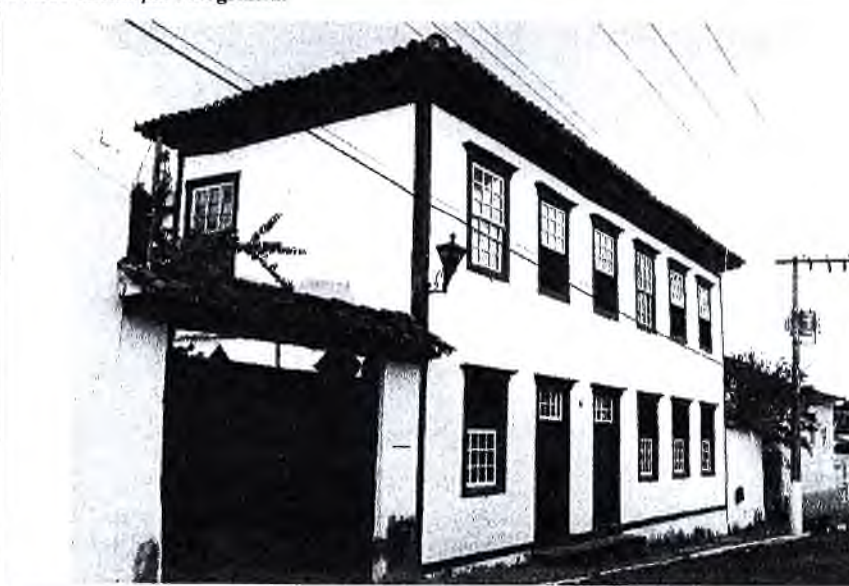
#### 14 Documentação Fotográfica:

As intempéries e o uso são fatores importantes de degradação da edificação. O cupim tem degradado as peças de madeira.

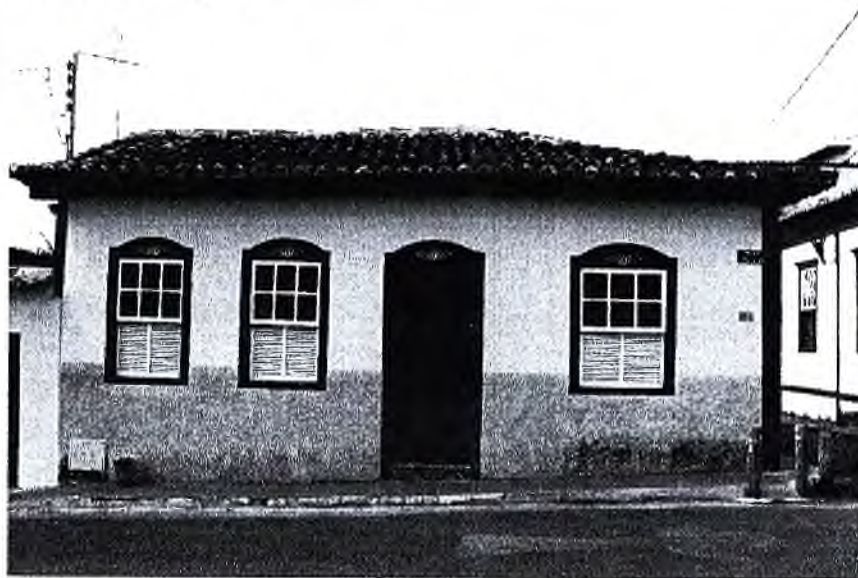
**14 Documentação Fotográfica:**

As intempéries e o cupim são fatores importantes de degradação da edificação danificando as peças do forro.

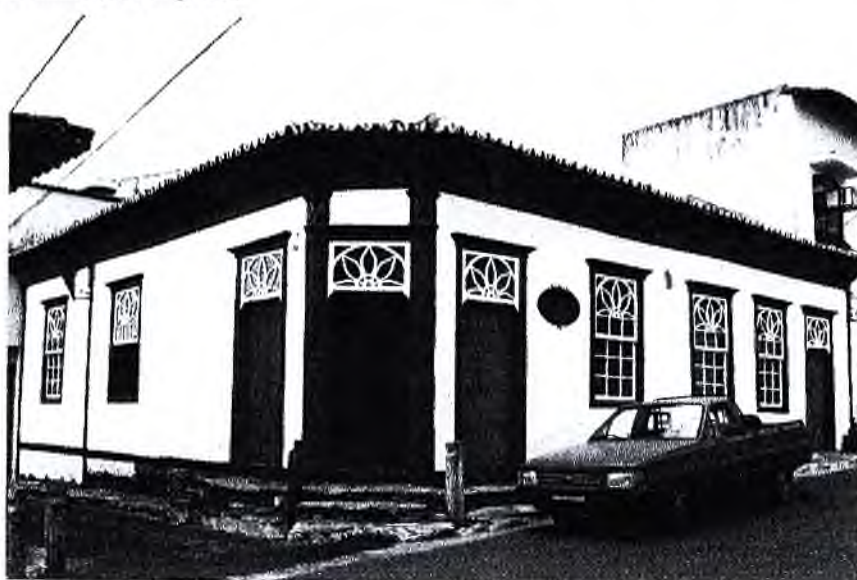
#### 14 Documentação Fotográfica:

A presença de cupim é fator de degradação que pode danificar peças importantes que estão em bom estado de conservação com estrutura em madeira ou esquadrias. As manchas de umidade nos forros indicam infiltração de água pluvial pela cobertura devido à má colocação das telhas.

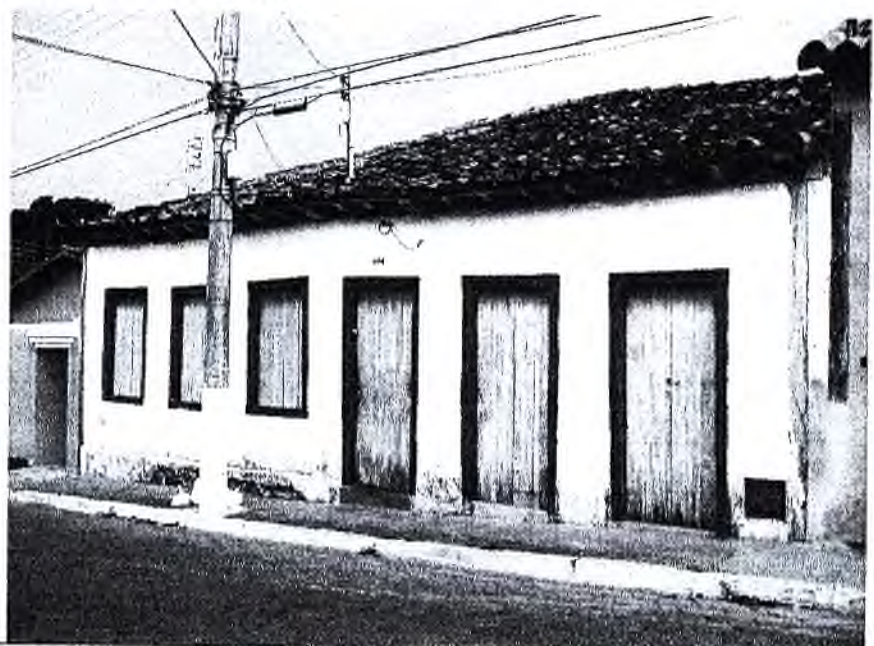
**14 Documentação Fotográfica:**

O principal fator de degradação foi a demolição da edificação conjugada, em 2006, que deixou esta edificação abalada. Devido a esta demolição a parede lateral desmoronou e está sendo refeita com alvenaria de tijolo. A cobertura também foi prejudicada pela demolição, pois anteriormente era única nas duas casas.

A edificação está em manutenção, a parede está sendo refeita e as demais degradações causadas pela demolição estão sendo sanadas. É preciso recuperar a cobertura da edificação substituindo telhas quebradas e fixando telhas corridas. As alvenarias de adobe devem ser verificadas para sanar as causas das eflorescências e rachaduras.

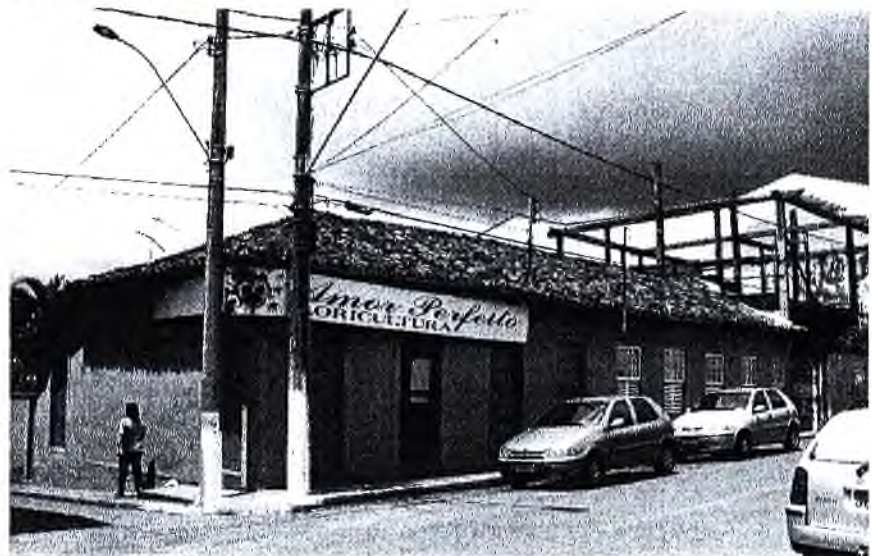
**14 Documentação Fotográfica:**

O principal fator de degradação são as intempéries. A cobertura está degradada pela falta de manutenção e por isso existe infiltração pluvial gerando umidade que degrada o madeiramento do forro.

É preciso efetuar continuar a manutenção regular dos elementos construtivos da edificação a fim de garantir sua integridade. A cobertura deve ser recuperada e os danos recuperados.

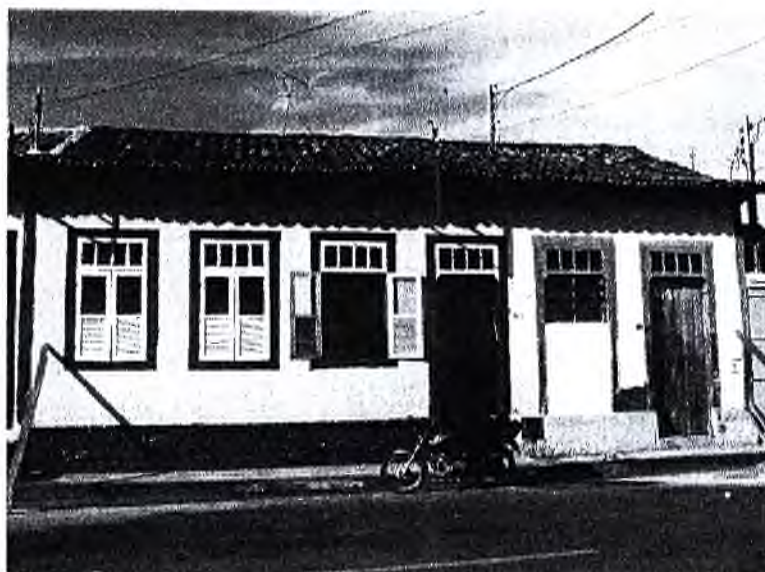
**14 Documentação Fotográfica:**

A residência se encontra em estado ruim de conservação. O madeiramento das esquadrias está ressecado. Algumas telhas apresentam-se quebradas ou corridas gerando infiltração de água pluvial e não tem calha eficiente para escoamento de água pluvial. Originalmente a edificação possuía forro tabuado, porém a infiltração provocou seu apodrecimento. A alvenaria em adobe apresenta pontos de eflorescência e com a pintura interna muito desgastada. O assoalho está desgastado. A fiação está aparente, gerando risco de descarga elétrica e até incêndio.

A falta de manutenção da edificação somada às intempéries são fatores importantes de degradação. As telhas quebradas e corridas permitem infiltração de água pluvial no interior da edificação, o que contribui com a degradação do piso em assoalho.

É preciso efetuar manutenção de todos os elementos construtivos da edificação a fim de resgatar seu bom funcionamento. As telhas quebradas e corridas devem ser substituídas e grampeadas para cessar a infiltração. Também reboco e pintura nos pontos degradados devem ser refeitos para preservar os tijolos de vedação em adobe. A fiação elétrica deve ser embutida ou devidamente encapada. A proprietária está recorrendo à justiça para que a prefeitura financie a recuperação do bem.

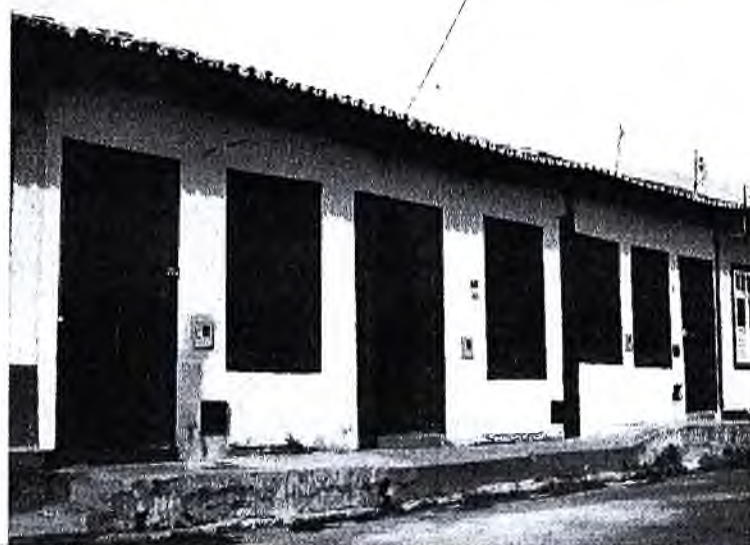
**14 Documentação Fotográfica:**

O estado geral de conservação da edificação é bom, devido à reforma financiada pela prefeitura em 2005. No entanto, edificação foi pouco preservada, indicando muitas alterações internas e algumas na fachada. Somente a pintura das alvenarias internas apresenta-se deteriorada.

O principal fator de degradação são as intempéries. A pintura está desgastada devido à falta de manutenção.

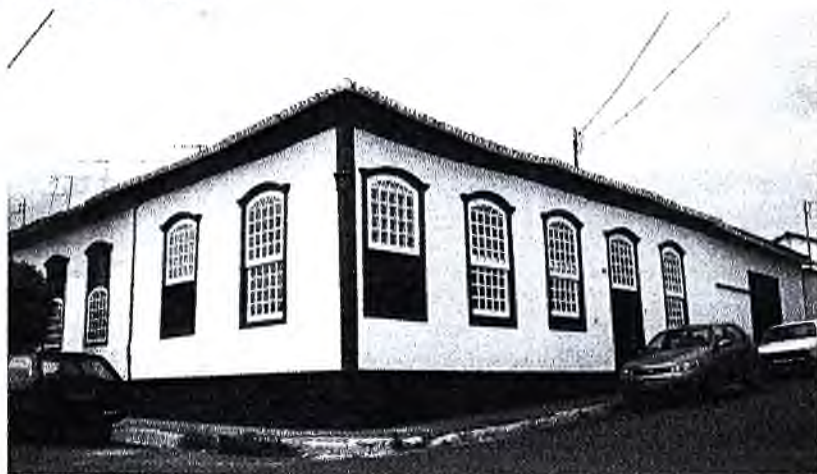
**14 Documentação Fotográfica:**

O estado geral de conservação da edificação é bom. Os únicos sinais de deterioração são detectados em pontos isolados de ataques de insetos xilófagos no piso tabuado original, no forro e em algumas folhas das janelas.

A degradação do piso, forro e folhas das janelas são causadas pelo ataque de insetos xilófagos.

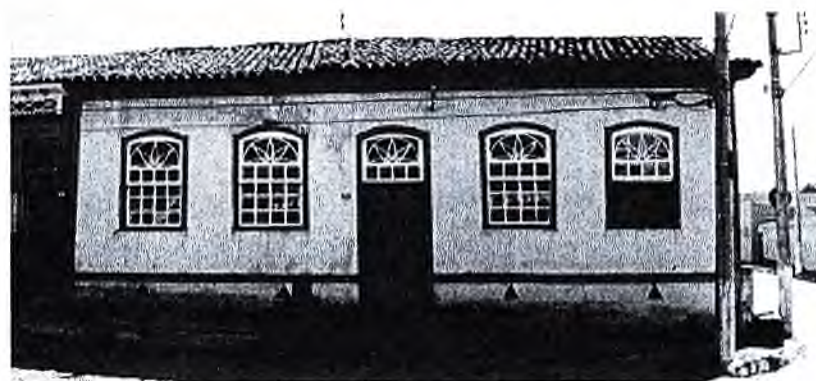
A edificação estado regular de conservação sendo identificados inúmeros sinais de deterioração. Na fachada verifica-se a incidência de manchas escurecidas na base do revestimento, desgaste da pintura, apodrecimento das molduras e descolamento do reboco. Há também manchas de infiltrações descendentes decorrentes de problemas na cobertura. Nas demais fachadas verificam-se o desgaste e apodrecimento dos cunhais. Internamente ocorrem alguns pontos de desprendimento do reboco e manchas escurecidas nas paredes.

A infiltração ascendente do solo na alvenaria provoca o aparecimento de manchas escurecidas no revestimento da fachada. A exposição das molduras dos vãos e dos cunhais às intempéries ocasiona a deterioração da pintura e conseqüentemente da madeira que se torna então desprotegida. A infiltração da água das chuvas a partir do manto de cobertura causa o desprendimento do reboco nas paredes internas, além de manchas escurecidas.

A alvenaria deve ser mantida isolada da umidade do solo e da incidência de intempéries, através da utilização de tintas hidrofugantes associadas à eficiência do beiral, evitando-se o aparecimento de manchas escurecidas, desprendimento do reboco, deterioração da pintura e desgaste das esquadrias. O manto de cobertura deve ser verificado trocando-se telhas que apareçam quebradas e reparadas aquelas que apareçam corridas.

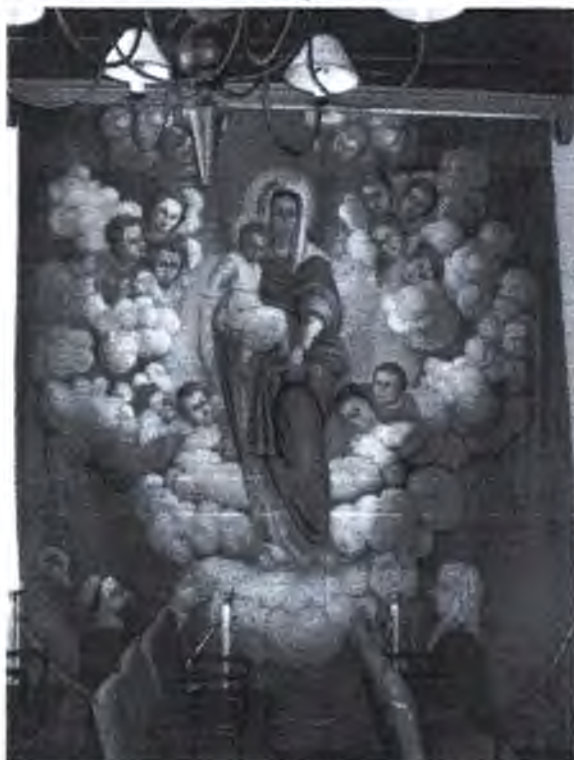
FOTO 01: Vista geral da Imagem do painel. Veja-se a parte superior com sistema de fixação em carretéis.

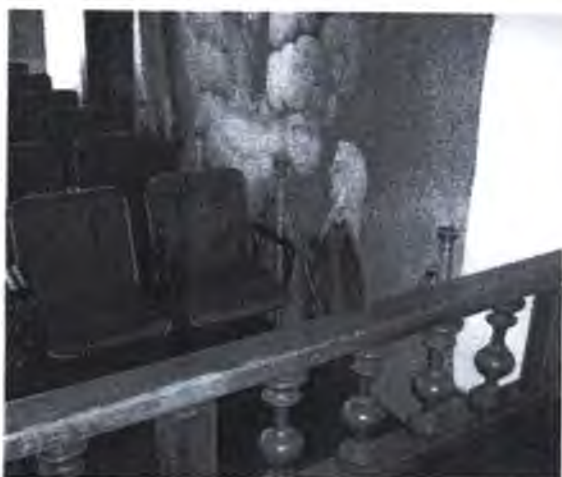
O Painel de Nossa Senhora do Rosário, São Domingos e Santa Catarina de Sena está em bom estado de conservação (Fotos 02, 05 a 11), observando-se as seguintes considerações. O painel apresenta sinais de abrasões (5%) e desgaste natural causado pelo envelhecimento. O espaço onde se encontra localizado apresenta pé-direito mais baixo do que a altura do painel (foto 12). Em decorrência dessa situação, o painel está parcialmente enrolado em um tubo de PVC, acionado por dois carretéis que compõem o sistema de fixação (Fotos 01 e 04). O tubo de PVC representa um risco para o painel, à medida que libera ácido clorídrico, podendo danificar a tela. O ato de enrolar o painel também é fator de risco, desgastando suas extremidades superior e inferior. Outro fator de degradação identificado é a proximidade das cadeiras do salão nobre para com o painel, deixando-o sujeito a contatos e abrasões (Foto 03).

FOTO 03: Vista da lateral esquerda do painel, mostrando a proximidade para com as cadeiras.

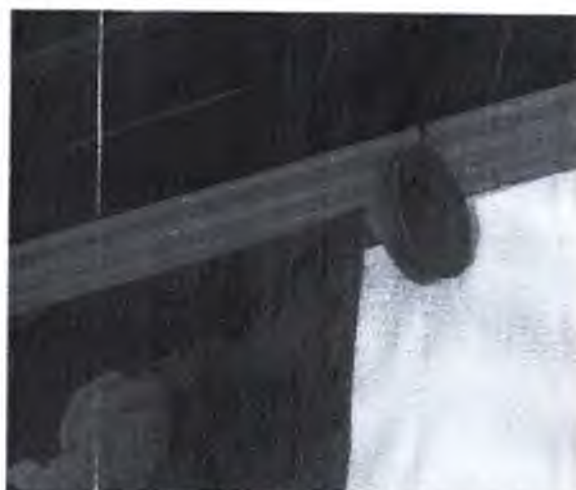
FOTO 04: Detalhe do carretel de madeira utilizado como sistema de fixação do painel.

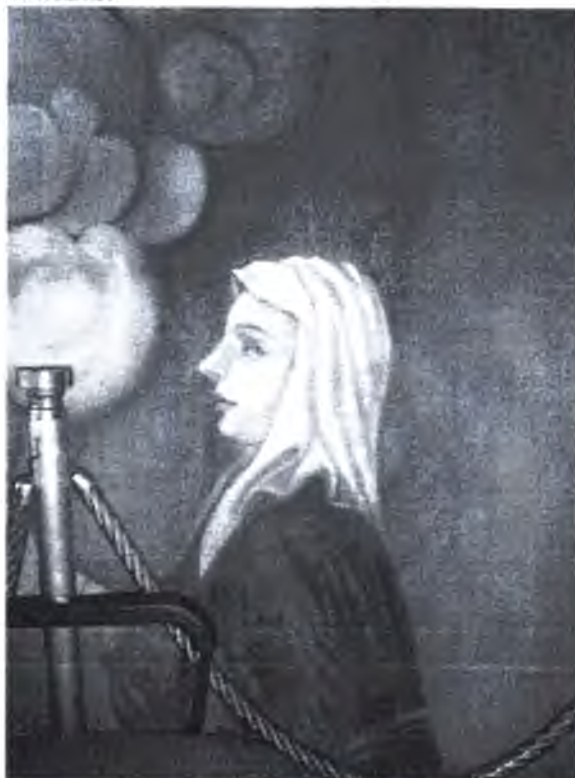
FOTO 05: Detalhe do rosto de Maria.
