# Inventário de Proteção ao Acervo Cultural

Prefeitura Municipal de Paracatu  
Secretaria Municipal de Cultura

2008

**INVENTÁRIO DE PROTEÇÃO AO ACERVO CULTURAL**

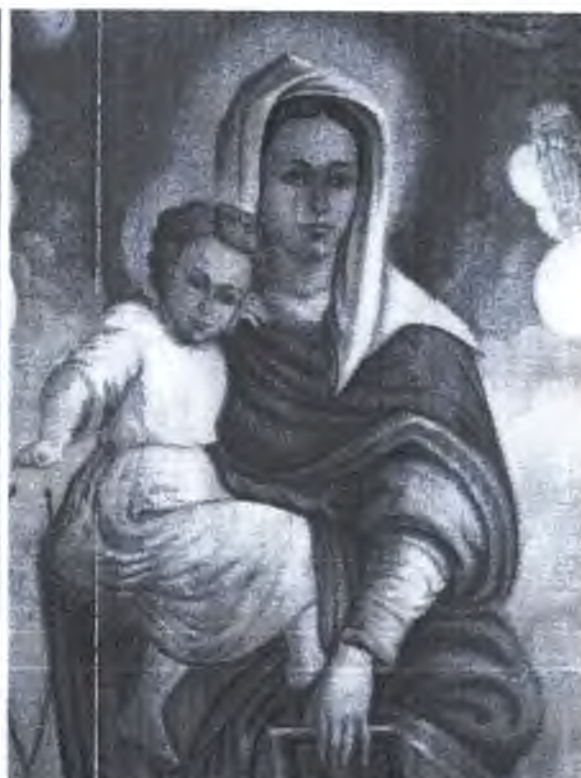
O Painel de Nossa Senhora do Rosário, São Domingos e Santa Catarina de Sena está em bom estado de conservação (Fotos 02, 05 a 11), observando-se as seguintes considerações. O painel apresenta sinais de abrasões (5%) e desgaste natural causado pelo envelhecimento. O espaço onde se encontra localizado apresenta pé-direito mais baixo do que a altura do painel (foto 12). Em decorrência dessa situação, o painel está parcialmente enrolado em um tubo de PVC, acionado por dois carretéis que compõem o sistema de fixação (Fotos 01 e 04). O tubo de PVC representa um risco para o painel, à medida que libera ácido clorídrico, podendo danificar a tela. O ato de enrolar o painel também é fator de risco, desgastando suas extremidades superior e inferior. Outro fator de degradação identificado é a proximidade das cadeiras do salão nobre para com o painel, deixando-o sujeito a contatos e abrasões (Foto 03).

FOTO 06: Detalhe de Nossa Senhora e menino Jesus ao colo.

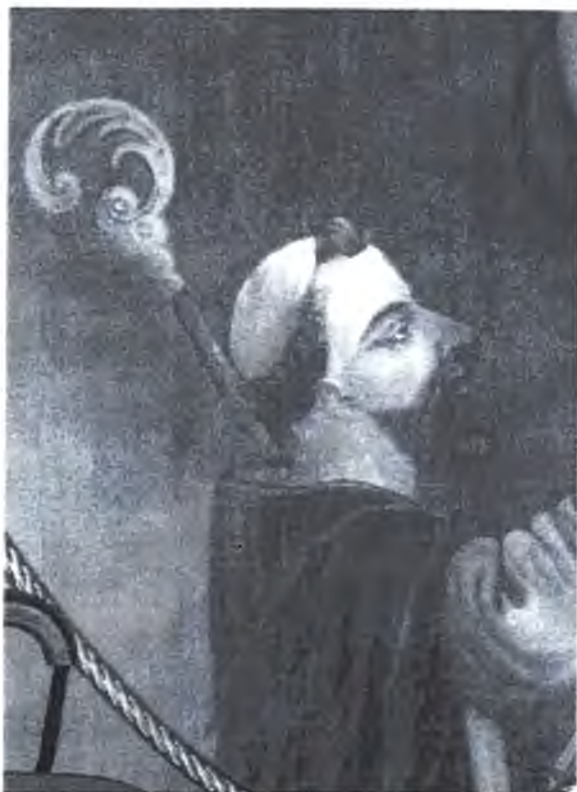
FOTO 07: Detalhe de pintura.

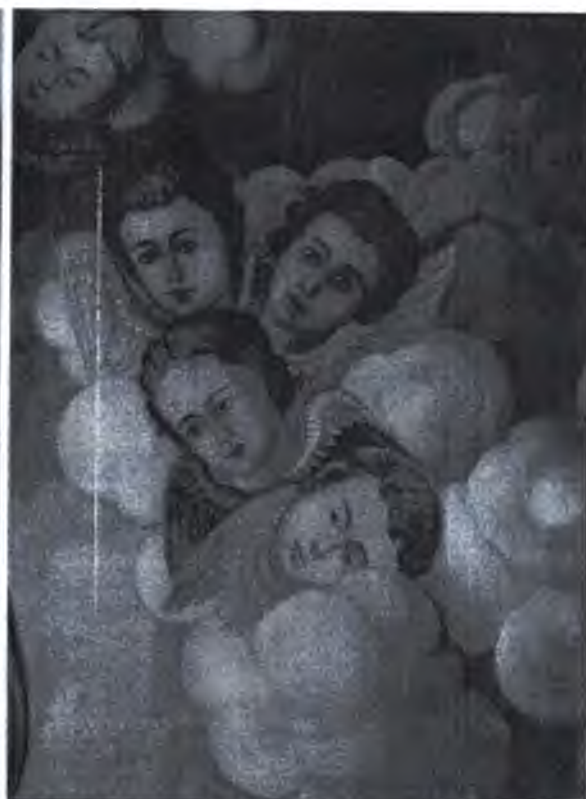
FOTO 08: Detalhe de querubins.

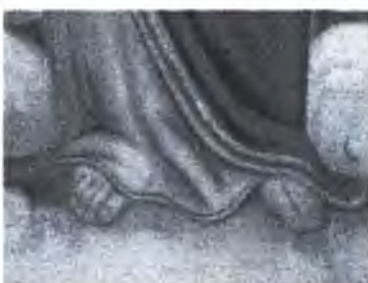
FOTO 09: Detalhe da pintura.

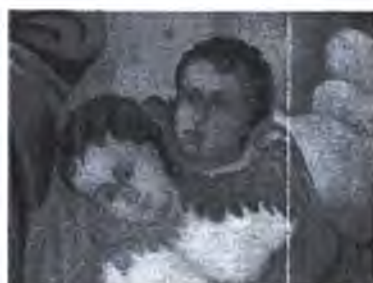
FOTO 10: Detalhe de querubins.

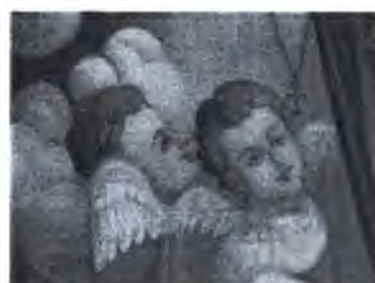
FOTO 11: Detalhe de querubins.
