LAUDO TÉCNICO DE VISTORIA nº 05/2010

Conforme solicitação da 2ª Promotoria de Justiça da Comarca de Itabira, foi solicitada a realização de vistoria técnica no casarão localizado na Rua Monsenhor Júlio Engrácio nº 145 no centro da cidade de Itabira, com a finalidade de averiguar o estado de conservação e o risco de desabamento do referido imóvel.

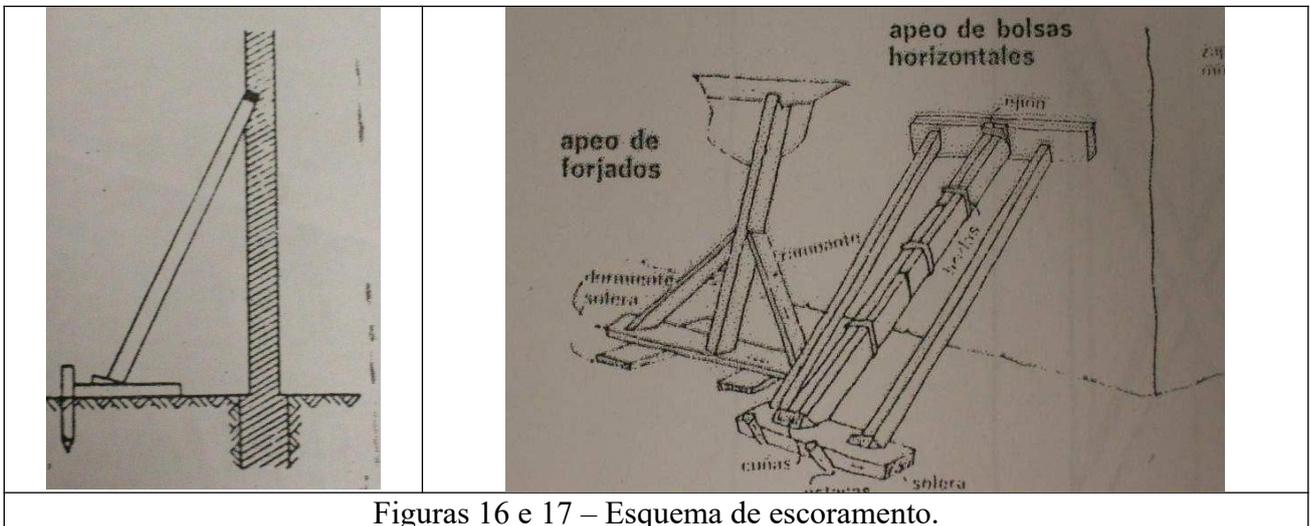
Figuras 16 e 17 – Esquema de escoramento.

Para um escoramento adequado é necessário muito cuidado com os apoios e pontos de contato. No piso externo devem ser chumbadas estacas que apoiarão o suporte, necessário para evitar que a madeira da escora escorregue. Não é aconselhável que a outra ponta da escora fique apoiada diretamente na alvenaria. O ideal é que as escoras estejam apoiadas em uma peça de madeira colocada em sentido longitudinal à fachada, buscando distribuir as forças. É importante que o escoramento seja realizado dos dois lados da alvenaria, buscando estabilizar a mesma.

A tensão maior ocorre nas aberturas. Nos vãos existentes é aconselhável fazer um contraventamento ou a vedação com alvenaria usando massa fraca, lembrando sempre de não comprometer os elementos originais remanescentes.
