LAUDO TÉCNICO DE VISTORIA nº 04/2010

Conforme ofício nº 006/2010 da 2ª Promotoria de Justiça da Comarca de Itabira, foi solicitada a realização de vistoria técnica no casarão localizado na Rua Monsenhor Júlio Engrácio nº 39, no centro da cidade de Itabira, com a finalidade de averiguar o risco de desabamento do referido imóvel.

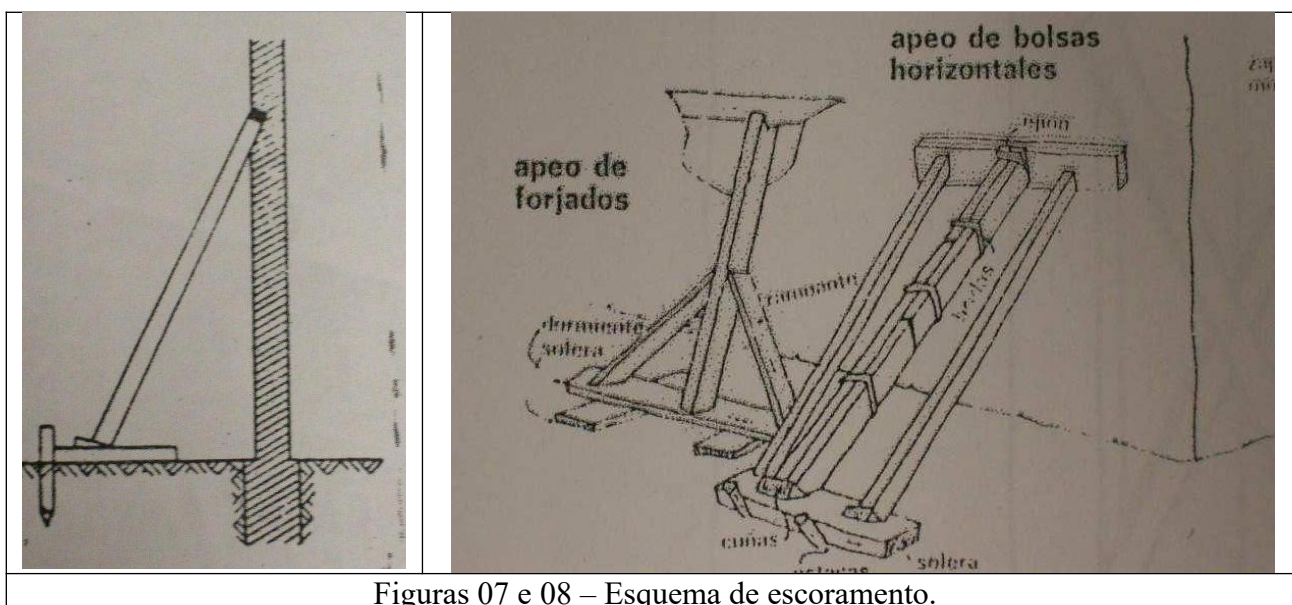
Figuras 07 e 08 – Esquema de escoramento.

A tensão maior ocorre nas aberturas. Nos vãos existentes é aconselhável fazer um contraventamento ou a vedação com alvenaria usando massa fraca, lembrando sempre de não comprometer os elementos originais remanescentes.

O escoramento deverá ser feito, buscando utilizar as técnicas para intervenções em edifícios históricos. A principal dificuldade levantada pelo escoramento de um edifício histórico é garantir que a sua instalação não provocará qualquer dano à edificação. O escoramento deve ser projetado por profissional competente, que também deverá acompanhar sua execução.

Para um escoramento adequado é necessário muito cuidado com os apoios e pontos de contato. No piso externo devem ser chumbadas estacas que apoiarão o suporte, necessário para evitar que a madeira da escora escorregue. Não é aconselhável que a outra ponta da escora fique apoiada diretamente na alvenaria. O ideal é que as escoras estejam apoiadas em uma peça de madeira colocada em sentido longitudinal à fachada, buscando distribuir as forças. É importante que o escoramento seja realizado dos dois lados da alvenaria, buscando estabilizar a mesma.
