Promotoria Estadual de Defesa do Patrimônio Cultural e Turístico

LAUDO TÉCNICO nº 52/2010

Em atendimento à solicitação da Promotoria Estadual de Defesa do Patrimônio Cultural e Turístico de Minas Gerais, foram realizadas, no dia 29 setembro de 2010, vistorias na cidade de Itabirito pela arquiteta Andréa Lanna Mendes Novais, analista do Ministério Público. Este laudo técnico tem como objetivo analisar o estado de conservação e medidas necessárias à conservação do muro de pedras localizado no entorno da Matriz de Nossa Senhora da Boa Viagem.

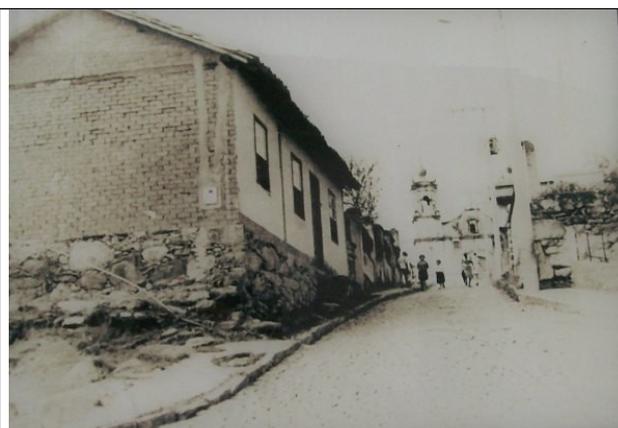
- Além desta descaracterização, foi verificado que já houve descaracterizações do mesmo muro em épocas pretéritas, com a inserção de pilar que sustenta parte do pavimento superior da edificação.

Figura 04 – Vista da rua onde se localiza o muro em 1968.

- Retirada dos pilares de pedra e reconstituição do muro utilizando as pedras originais que foram removidas e formas de assentamento originais. As pedras novas inseridas devem ser retiradas e substituídas por outras originais;
- A drenagem do terreno deve ser refeita respeitando as normas técnicas de drenagem de terreno e não causando danos a elementos autênticos existentes no local;
- Verificação se o aterro realizado junto ao alinhamento da via e ao muro de pedras foi executado utilizando as técnicas construtivas adequadas para prevenir futuros danos no muro original. O mesmo deverá ser verificado junto aos muros de arrimo executados;

- Recolocação das pedras originais no local onde houve construção de pilar de sustentação de trecho do pavimento superior da edificação;
- Como forma de compensação ao dano causado, deverá ser dado tratamento adequado em toda a extensão do muro de pedras. As principais operações de tratamento inerentes à conservação da pedra são²:
