MINISTÉRIO PÚBLICO DO ESTADO DE MINAS GERAIS
Promotoria Estadual de Defesa do Patrimônio Cultural e Turístico

3 – HISTÓRICO DO BEM CULTURAL

No dia 26 de março de 2008, a Arquiteta Andréa Lanna Mendes Novais e a Historiadora Karol Ramos Medes Guimarães, Técnicas do Ministério Público do Estado de Minas Gerais, realizaram uma vistoria técnica no imóvel denominado Ponte Olegário Maciel “Ponte de Ferro”, localizada na Rodovia Municipal que faz a ligação entre os municípios de Luz e Lagoa da Prata, estando na divisa dos municípios de Lagoa da Prata e Luz. Localização do GPS : S 19° 57’ 21.8” W 045° 34’ 06.2”.

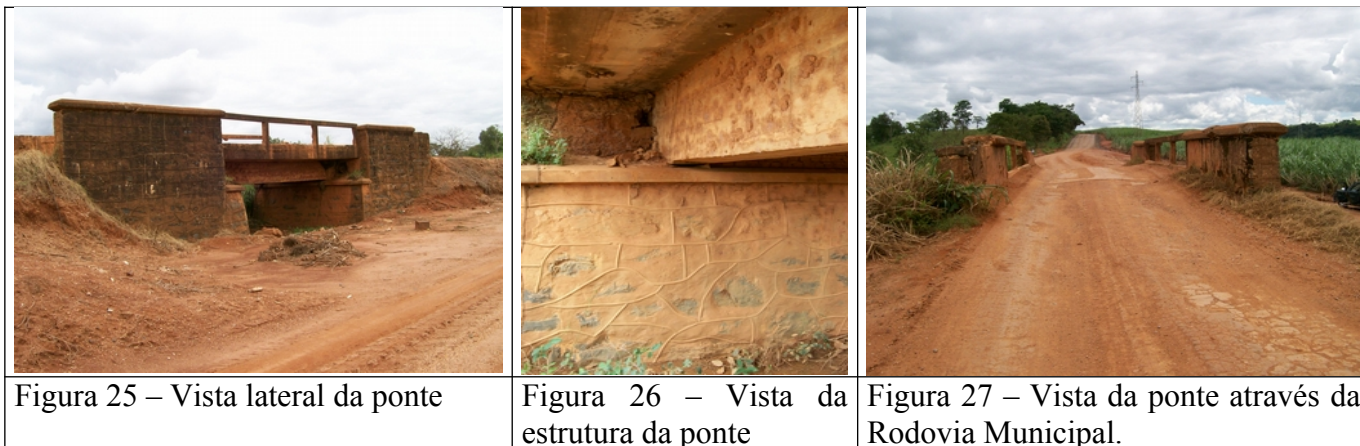
O imóvel encontra-se em precário estado de conservação, resultado da falta de manutenção / conservação, e necessita urgentemente de obras de restauração⁴, visando ações criteriosas e tecnicamente adequadas à conservação⁵ e manutenção⁶.

As patologias encontradas foram : presença de plantas invasoras, sujeira de barro, falta de trechos do coroamento de concreto armado sobre o pilar revestido de pedras e guarda-corpo de concreto armado em péssimo estado de conservação (figuras 28, 29 e 30) .

- O piso de concreto deverá passar por uma revisão, para verificação da sua resistência. Caso seja verificado que o mesmo apresenta riscos de ruína, deverá ser refeito.
- Os guarda-corpos de concreto deverão ser recuperados e nos trechos onde houve queda deverá ser reconstruído, utilizando o mesmo material procurando seguir o mesmo modelo existente.
- O coroamento em concreto do pilar de pedras deverá ser recomposto.
- Deverá ser feita conservação e manutenção periódica da ponte com retirada das plantas invasoras e limpeza constante do barro que se acumula para evitar a degradação do bem. Sugere-se também a colocação de calçamento de pedras num trecho de 100 metros antes e depois da ponte, para que o excesso de barro dos pneus dos veículos que por ali trafegam não seja levado até o piso do referido bem.
