NOTA TÉCNICA nº 116/2020

Ref: PAAF 0024.20.000764-9 e IC 0372.08.000142-6

1. **Objeto:** Estação Ferroviária
2. **Endereço:** Praça Capitão José Bahia s/nº
3. **Município:** Lagoa da Prata
4. **Proteção:** Tombada pelo município através do Decreto nº 034/2017
5. **Objetivo:** Análise do estado de conservação e indicação de medidas necessárias para sua preservação.
6. **Contextualização:**

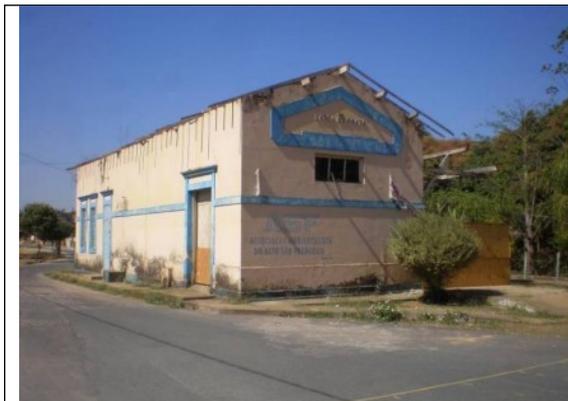
Figura 03 – Estação ferroviária em 2010.

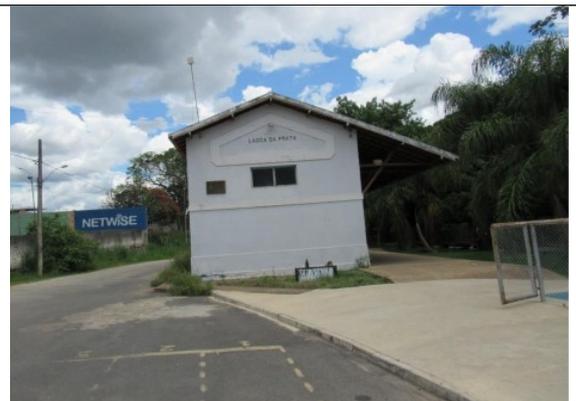
Figura 04 – Estação Ferroviária em 2019.

Analisando as fotografias que nos foram encaminhadas pela Promotoria de Justiça de Lagoa da Prata, constatamos que apesar de não haver indícios de problemas estruturais, o estado de conservação do bem é regular. Verificamos, principalmente, os seguintes dados:

- Manchas de umidade nas paredes e revestimentos, especialmente junto à base.
- Instalações elétricas e hidráulicas precárias,
- Presença de pichações,

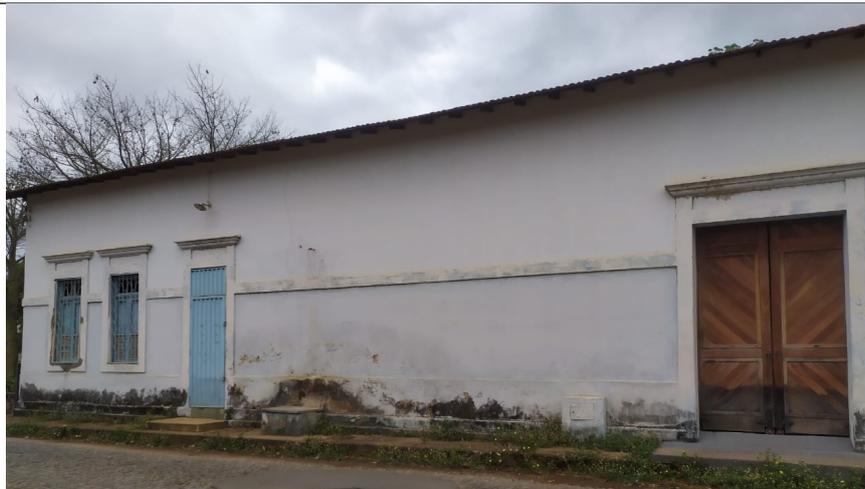
Figura 10 – Fachada de fundos.

Apesar do abandono, a estrutura aparentemente permanece sólida, preservando alguns elementos originais o que facilita o processo de restauração. É possível a recuperação do imóvel em sua totalidade e a atribuição de um novo uso que seja compatível com as características construtivas.

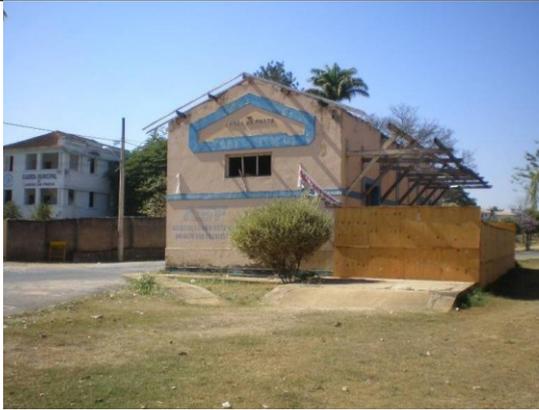
Figura 11 : A Estação e o edifício sede da guarda municipal situado no perímetro de entorno de tombamento.

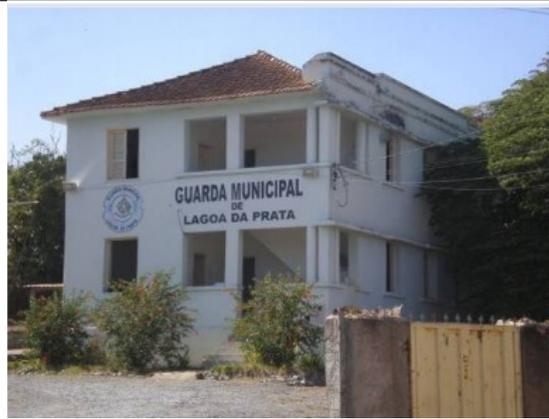
Figura 12 – O antigo edifício sede da Guarda Municipal.

Analisando as imagens do Google Street View de dezembro de 2018, constatamos que a antiga Sede da Guarda Municipal não existia mais e em seu lugar havia um lote vago. Não é possível afirmar se o muro / arrimo de pedras ainda existe, tendo em vista que o terreno encontra-se tomado pela vegetação. A casa do agente permanece preservada, apresentando uma grande trinca na fachada principal.

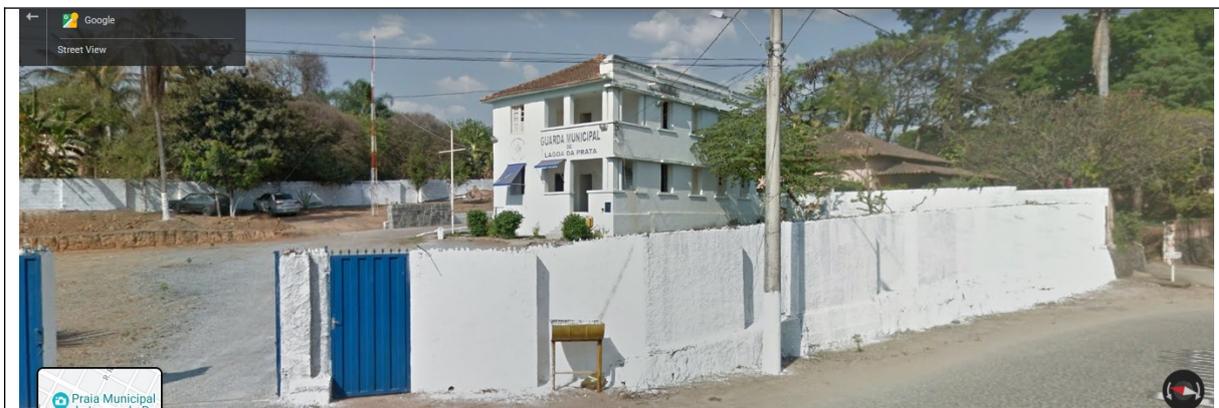
Figura 15 : Edifício da sede da Guarda Municipal, ainda preservado. Fonte: Google Street View, setembro de 2011.
