**Promotoria Estadual de Defesa do Patrimônio Cultural e Turístico**

**Nota Técnica nº 116/2013**

- 1. Referência:** Procedimento de Apoio a Atividade Fim nº MPMG – 024.09.003538-7
- 2. Identificação do Bem Cultural:** Igreja Nossa Senhora do Rosário
- 3. Município:** Lavras

- 4. Objetivo:** Produzir trabalho técnico acerca do estado de conservação da Igreja de Nossa Senhora do Rosário, contendo sugestão de medidas a serem adotadas para a sua preservação. Destaca-se que as conclusões fundamentam-se em dados coletados em vistoria realizada na data de 17 de março de 2011.

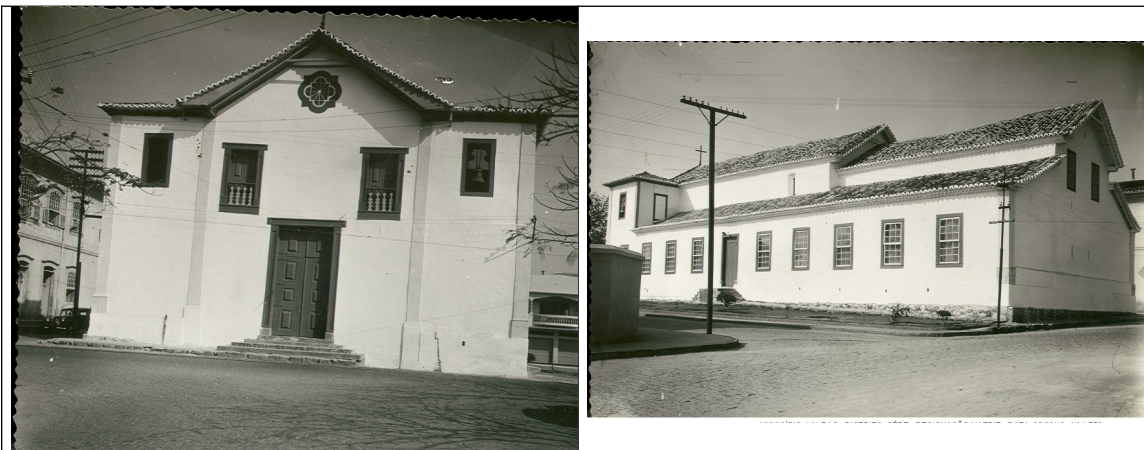
Figura 3 e 4 – Acima à esquerda fachada da Igreja do Rosário, acima à direita vista de uma de suas laterais. Ambas fotos datam de 30 de agosto de 1949, ou seja, foram tiradas aproximadamente um ano após o tombamento do templo.

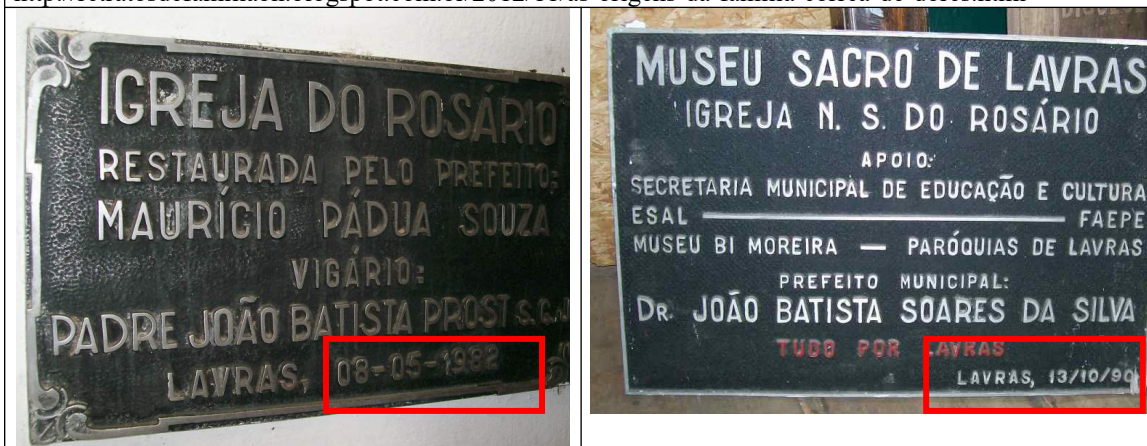
Figura 9 – Placa fixada na Igreja do Rosário informa sobre a restauração ocorrida na década de 1980. Figura 10 – Placa depositada em cômodo localizado na parte superior da Igreja, ao lado esquerdo do coro (atualmente o quarto está adaptado como depósito). A placa informa sobre a data de instalação do museu (13/10/1990). Fonte: Promotoria Estadual de Defesa do Patrimônio Cultural e Turístico de Minas Gerais.

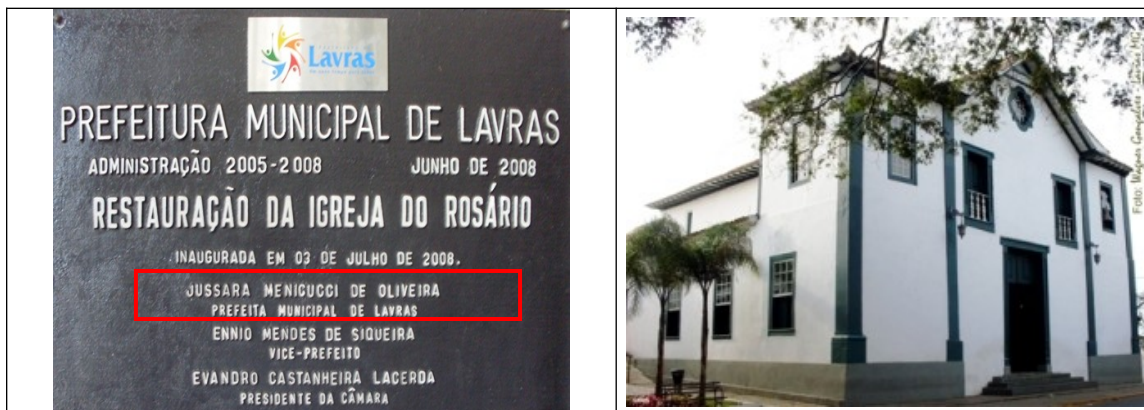
Figura 11 - Placa fixada na Igreja do Rosário informa sobre a restauração concluída no ano de 2008. Figura 12 – Acima à direita, aspecto atual da Igreja de Nossa Senhora do Rosário.
