## Promotoria Estadual de Defesa do Patrimônio Cultural e Turístico

### LAUDO DE VISTORIA nº 15/2011

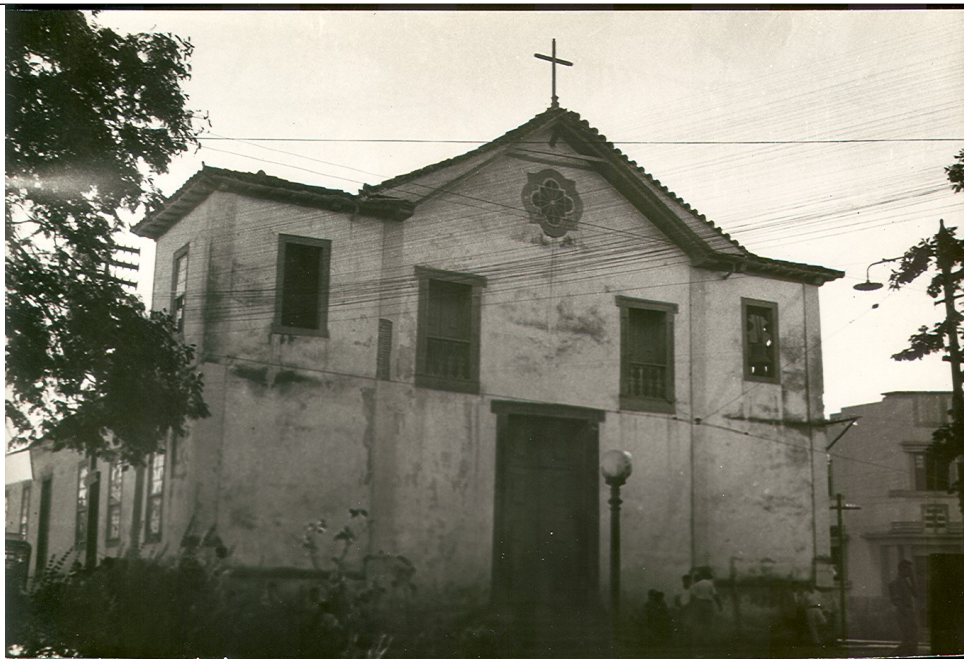
Figura 1 – A fotografia acima, da fachada da Igreja de Nossa Senhora do Rosário, data de abril de 1959, data aproximada em que a tela Verônica teria sido retirada do citado templo.  
Fonte: Fotografia atribuída ao fotógrafo de nome Wilson. Foto encaminhada a esta Promotoria de Justiça por Wagner Raimundo, Presidente do Conselho de Lavras.

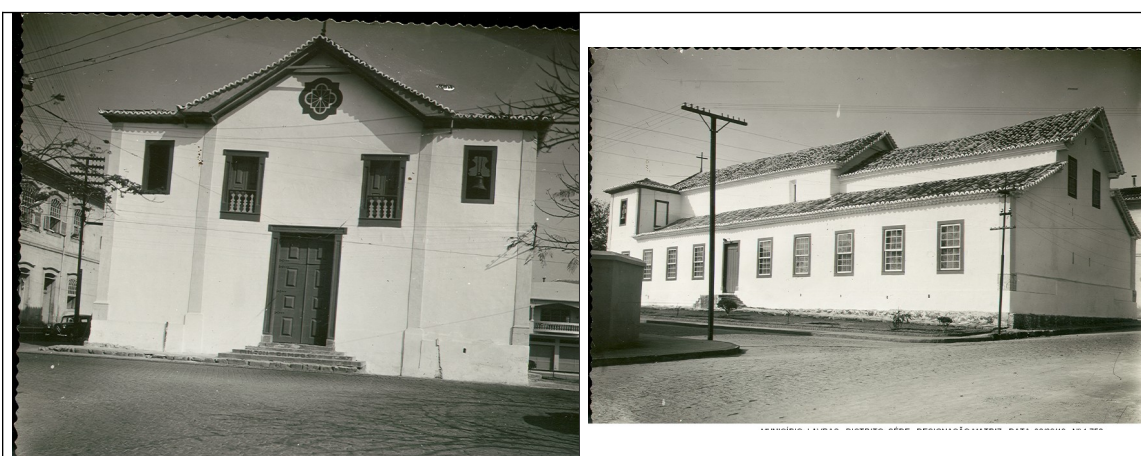
Figura 3 e 4 – Acima à esquerda fachada da Igreja do Rosário, acima à direita vista de uma de suas laterais. Ambas fotos datam de 30 de agosto de 1949, ou seja, foram tiradas aproximadamente um ano após o tombamento do templo.

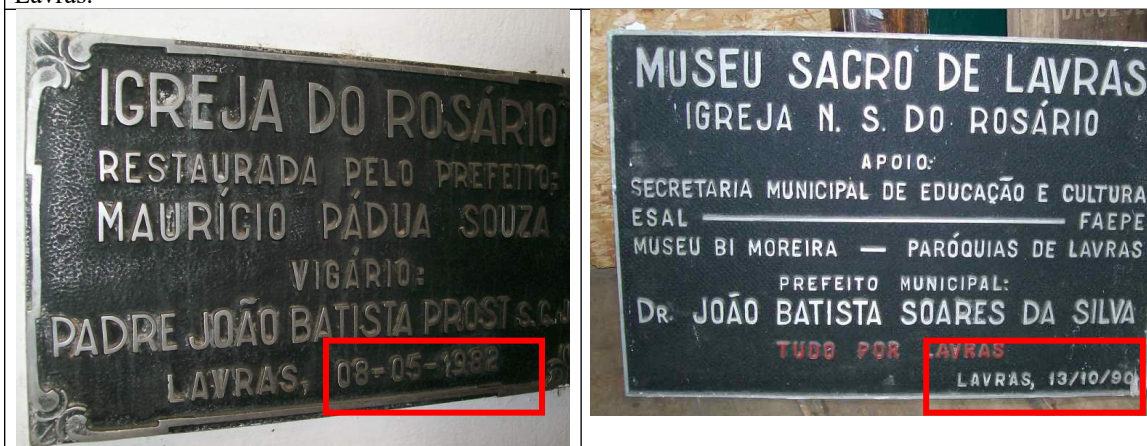
Figura 6 – Placa fixada na Igreja do Rosário informa sobre a restauração ocorrida na década de 1980. Figura 7 – Placa depositada em cômodo localizado na parte superior da Igreja, ao lado esquerdo do coro (atualmente o quarto está adaptado como depósito). A placa informa sobre a data de instalação do museu (13/10/1990).

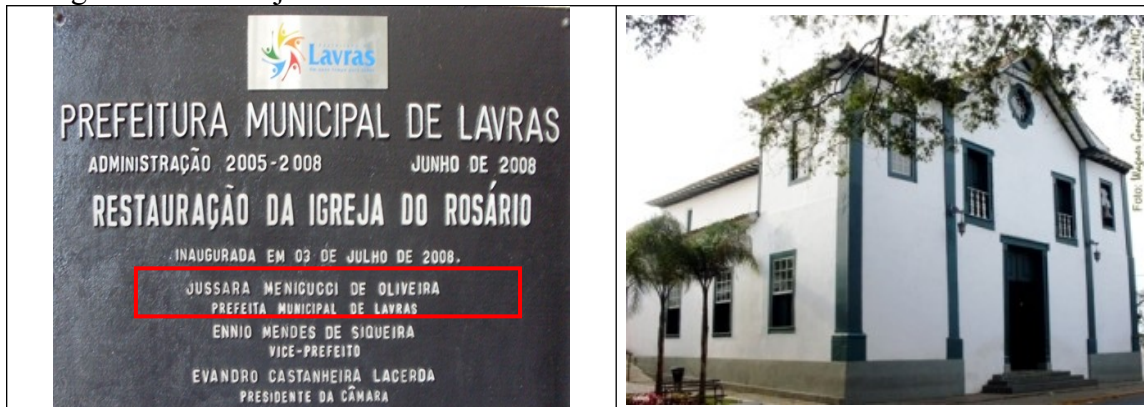
Figura 8 - Placa fixada na Igreja do Rosário informa sobre a restauração concluída no ano de 2008. Figura 9 – Acima à direita, aspecto atual da Igreja de Nossa Senhora do Rosário.  
Fonte: Foto encaminhada a esta Promotoria de Justiça por Wagner Raimundo, Presidente do Conselho de Lavras.

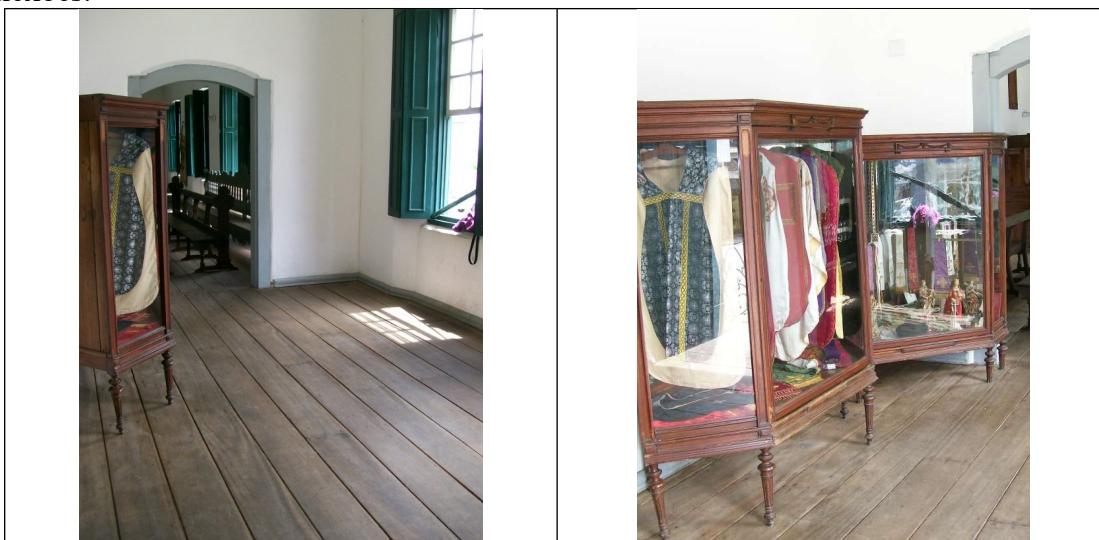
Figura 12 e 13 – Acima à direita se verifica a área do primeiro cômodo. Acima à esquerda se verifica dois armários, em primeiro plano, o armário com os paramentos litúrgicos, em segundo plano os armários com alguns paramentos litúrgicos e imaginárias.

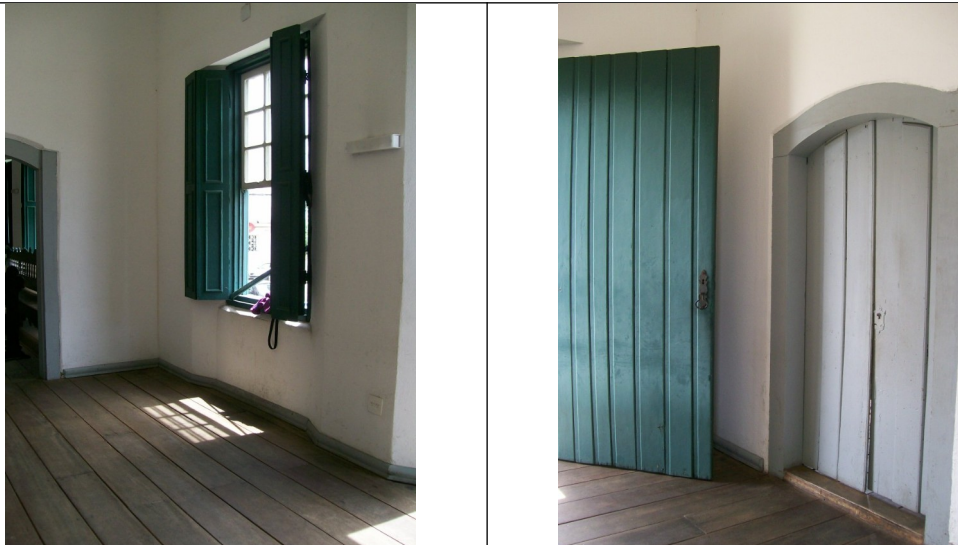
Figura 14 e 15 – Acima se verifica, ainda, aspectos do primeiro cômodo da ala direita da Igreja de Nossa Senhora do Rosário.

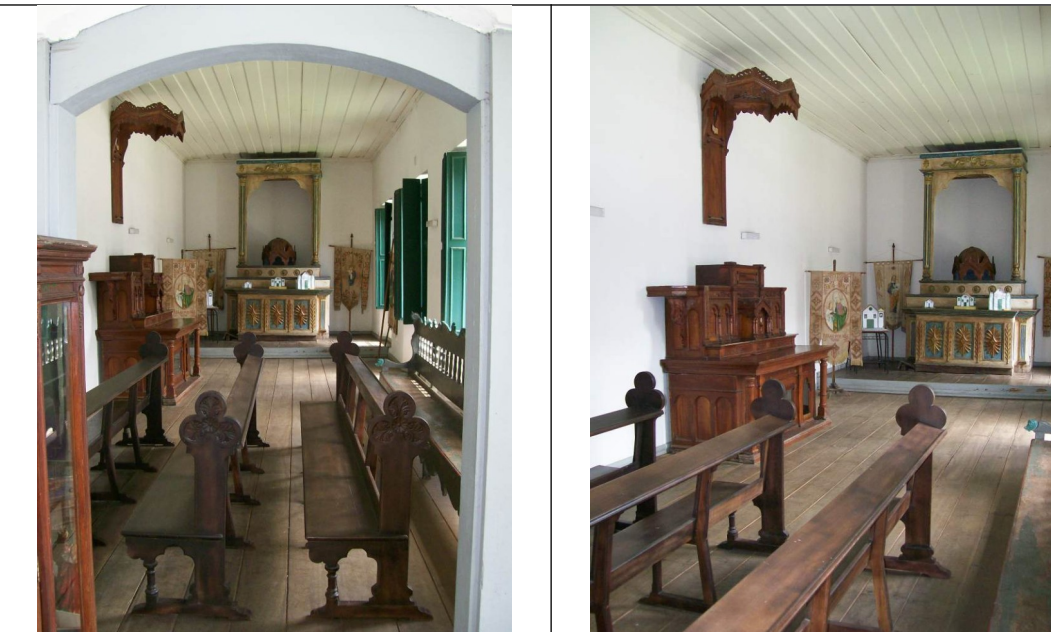
Figura 16 e 17 - Acima se verifica aspectos do segundo cômodo da ala direita. À esquerda visão geral do citado cômodo. À direita visão aproximada permitindo identificar o retábulo incompleto e dossel de madeira à esquerda na imagem, bancos no centro, e retábulo completo abrigando dossel ao fundo.

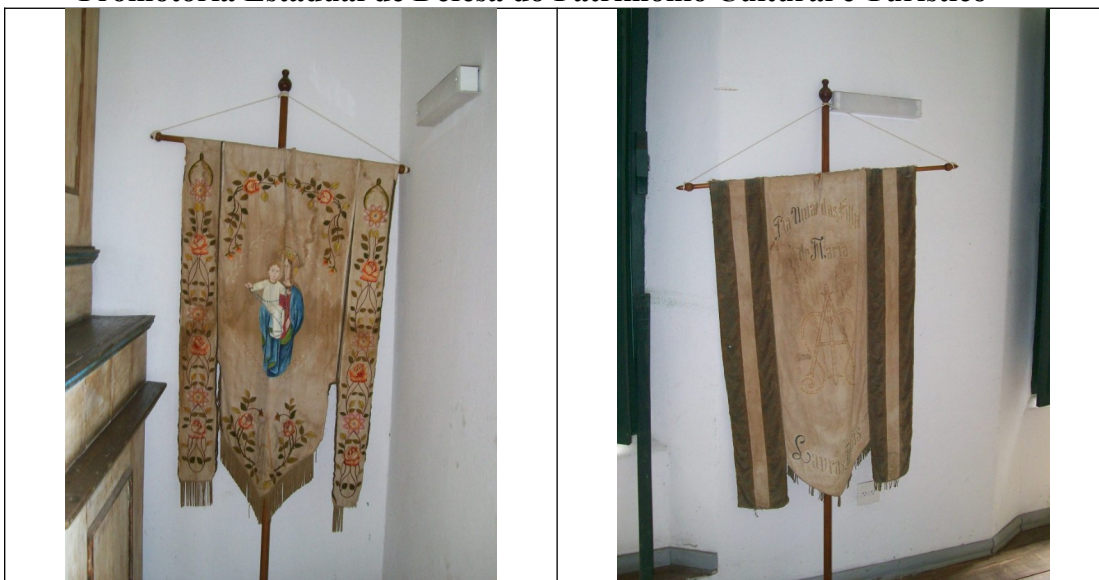
Figura 19 a 22 – Acima os estandartes com representações de São José, Santana, Nossa Senhora do Rosário e estandarte da “União das filhas de Maria”.
