NOTA TÉCNICA N ° 34/2020

Ref: 0024.18.000569-6

1. **Objeto:** Coreto do Parque José Schettino.
2. **Município:** Mar de Espanha.
3. **Proteção existente:** Inserido no Conjunto Paisagístico do Parque José Schettino, tombado pelo município através do Decreto n° 21/2008.
4. **Objetivo:** Análise da demolição parcial do coreto inserido no interior do parque.
5. **Considerações preliminares:**

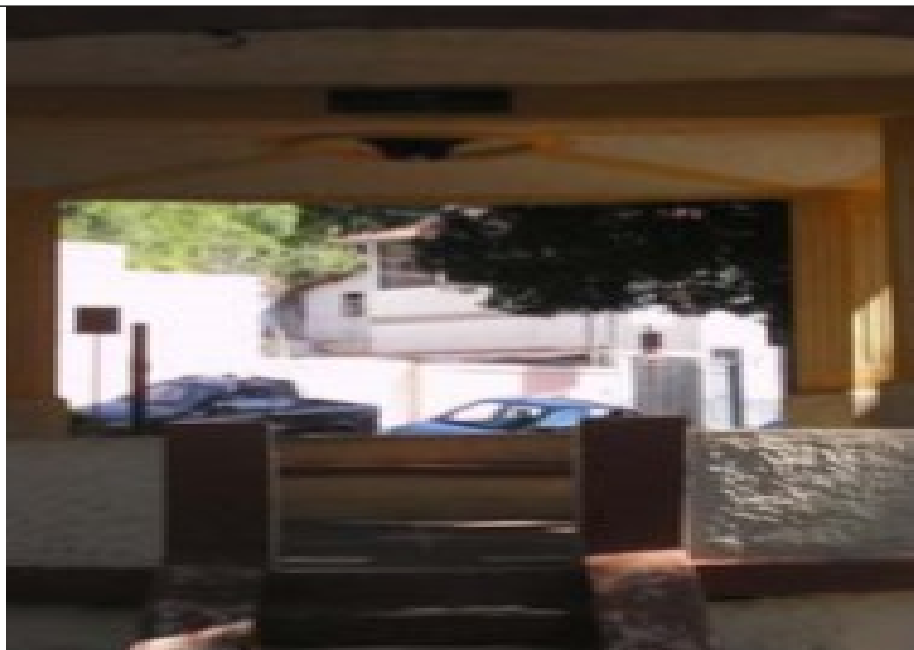
Figura 04 – Imagem do coreto integrante do Dossiê de Tombamento.

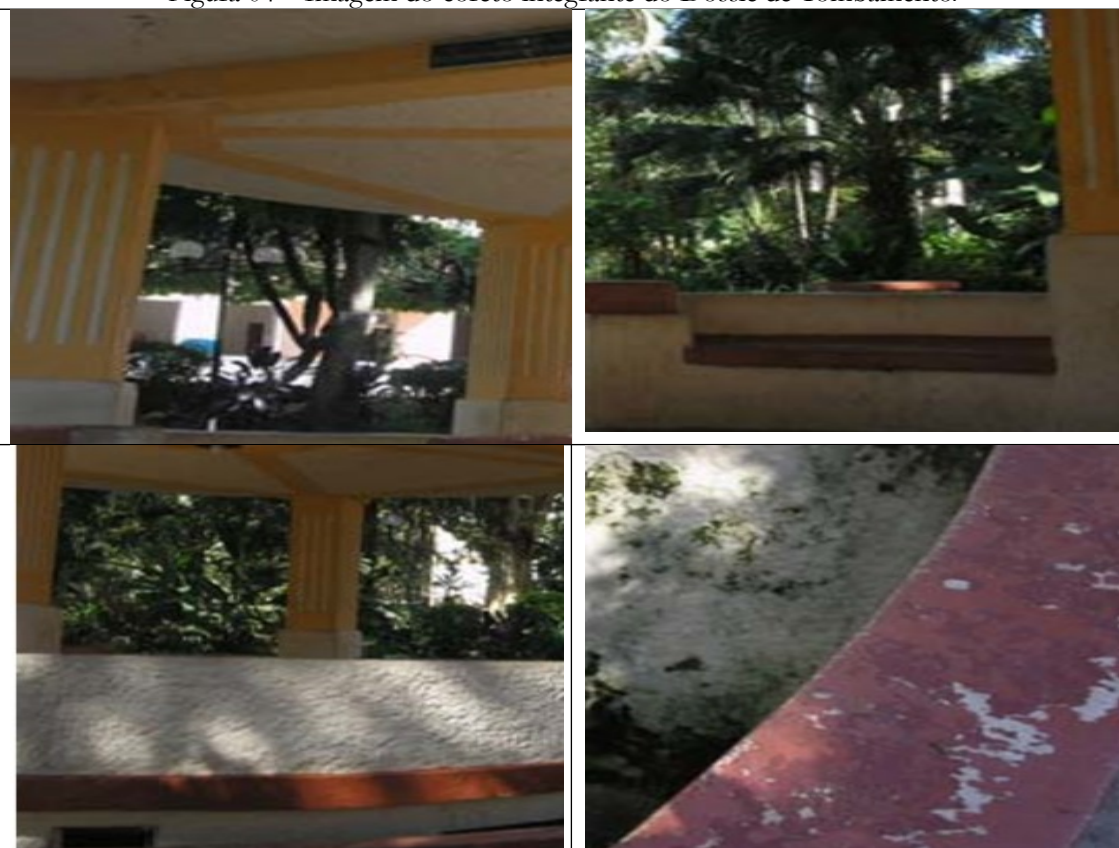
Figuras 05 a 08 - - Imagem do coreto integrante do Dossiê de Tombamento.

Quando da elaboração do Dossiê de Tombamento do Parque José Schetinho, nos anos de 2008 e 2009, foram identificados no coreto infiltrações na laje de teto, musgos, manchas de umidade, sujidades e pintura com descolamento.
