LAUDO 03/2009

LAUDO DE VISTORIA E CONSTATAÇÃO DE VALOR CULTURAL

Foi solicitada pela Coordenadoria das Promotorias de Justiça de Defesa do Patrimônio Cultural e Turístico de Minas Gerais a realização de vistoria técnica na Igreja do Canga, no município de Morro do Pilar, com a finalidade de atestar o seu valor cultural.

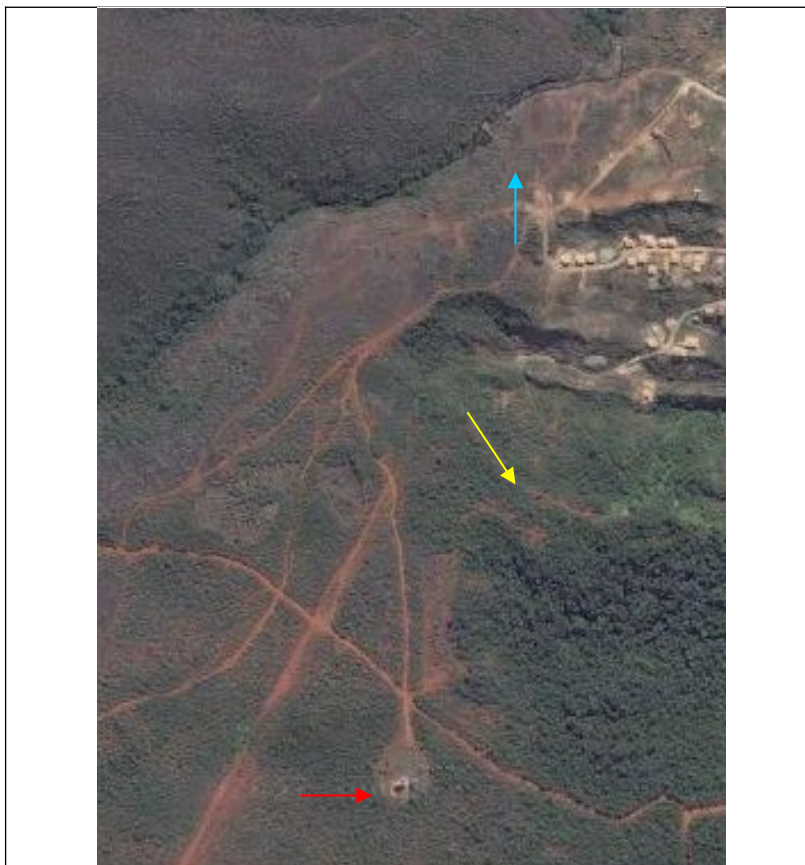
Figura 04 – Vista aérea do conjunto formado pela Igreja do Canga (seta vermelha), local do antigo cemitério (seta amarela) e local onde se localizam as Minas do Hogó (túneis) e vestígios da existência de outros bens culturais (seta azul).

O terreno onde se localiza a igreja tem topografia suave, é coberto por grama e há várias árvores plantadas. Há um coreto localizado no adro da igreja, à esquerda da fachada principal.
