LAUDO TÉCNICO DE VISTORIA n° 20 /2010

Foi solicitada pela Promotoria Estadual de Defesa do Patrimônio Cultural e Turístico, vistoria técnica no imóvel conhecido como “Casarão da Figuiinha”, localizado na rua Alexandrino Chagas nº 228, município de Oliveira, para verificar o estado de conservação, medidas necessárias para sua preservação e resposta aos quesitos formulados. A vistoria foi realizada pela arquiteta Andréa Lanna Mendes Novais, analista do Ministério Público, no dia 11 de maio de 2010.

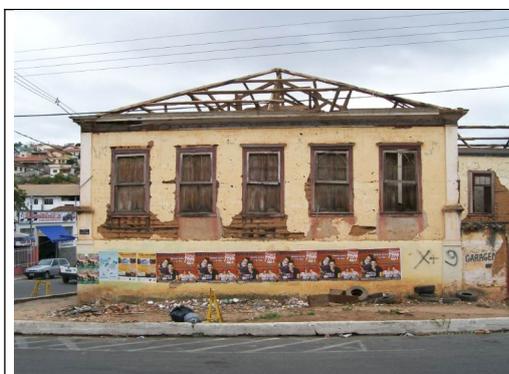
No porão há grande quantidade de materiais altamente combustíveis, a maior parte constituída por peças de madeira, estocados de forma inadequada, o que expõe o imóvel a riscos de incêndios.

Não foi vistoriado o trecho da edificação onde funcionava o bar, pois não havia a chave para acesso e o arrombamento da porta poderia danificar o imóvel. Entretanto, conforme relatório de vistoria do Corpo de Bombeiros elaborado pelo 3º SGT BM Luciano Silveira dos Santos, a fiação do bar encontrava-se em situação precária, com fios soltos e desencapados, não atendendo aos padrões estabelecidos pela ABNT, podendo provocar curtos circuitos e desencadear incêndio de grandes proporções.

Figura 18 – Imagem externa do imóvel.

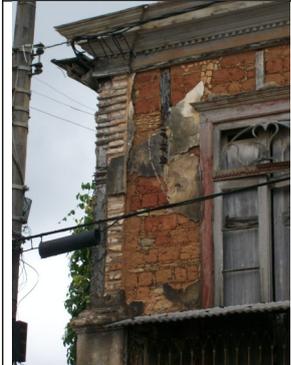
<p>Figura 21 – Detalhe do cunhal, cimalha e esquadria.</p>	<p>Figura 21 – Interior do imóvel, onde se vê as paredes internas desgastadas e madeiras da cobertura.</p>	<p>Figura 22 – Interior do imóvel, com armazenamento de gradil e piso de madeira com sinais de umidade.</p>

- A cobertura deverá ser refeita, com aproveitamento do material em bom estado de conservação e substituição de peças comprometidas e / ou em mau estado de conservação. Sugere-se a amarração de algumas fiadas de telhas, evitando que as mesmas “escorram”;
- Recuperação das esquadrias e ferragens. As esquadrias faltantes deverão ser executadas, seguindo os modelos pré-existentes;
- As tábuas do piso deverão ser vistoriadas com cautela, devendo ocorrer aproveitamento do material em bom estado de conservação e substituição das peças deterioradas;
- Os forros devem ser refeitos nos moldes originais;
- Imunização de todas as madeiras com ataque de insetos xilófagos;
- Deverá ser desenvolvido novo projeto elétrico para a edificação, seguindo as normas da ABNT,
- Revisão de toda parte hidráulica da edificação.
