Inquérito Civil nº MPMG 0461.19.000088-9
Procedimento de Apoio a Atividade Fim nº MPMG 0024.19.004104-6

Nota Técnica nº 22/2020

- 1. Objetivo:** Apurar as causas do incêndio ocorrido na Igreja de Nossa Senhora do Rosário dos Homens Pretos, edificada no município de Ouro Preto-MG, analisar as medidas adotadas para a reparação dos danos, bem como sugerir providências para incremento da segurança do referido bem cultural.
- 2. Contextualização:**

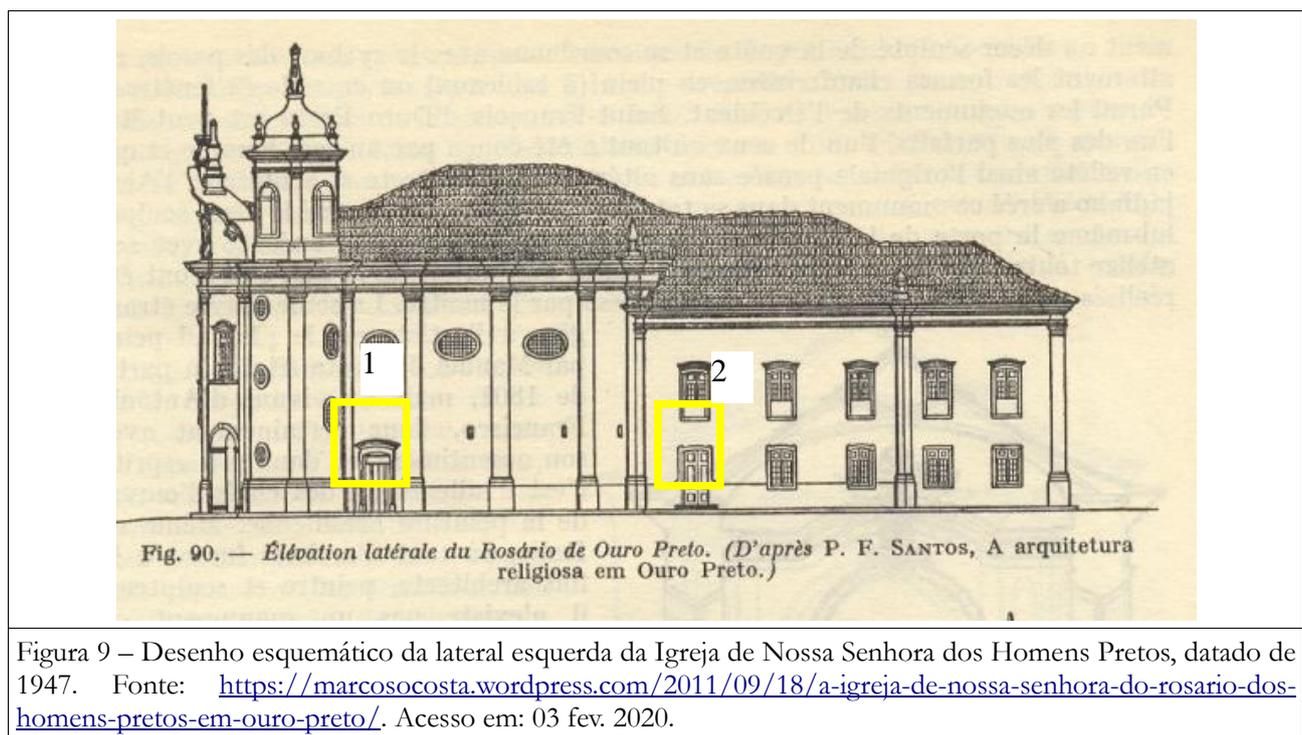
Importa mencionar que já há muito tempo a Igreja possui portas de estéticas diversas. Esta questão pode ser verificada em desenho encontrado na rede mundial de computadores, datado de 1947.

Figura 9 – Desenho esquemático da lateral esquerda da Igreja de Nossa Senhora dos Homens Pretos, datado de 1947. Fonte: <https://marcosocosta.wordpress.com/2011/09/18/a-igreja-de-nossa-senhora-do-rosario-dos-homens-pretos-em-ouro-preto/>. Acesso em: 03 fev. 2020.

A nova porta é esteticamente correspondente a uma das portas da lateral esquerda do templo (figura 9 – destaque de número 2 e figura 11). Embora correspondentes, ressalta-se que a nova porta não foi colocada no mesmo vão de sua correspondente.

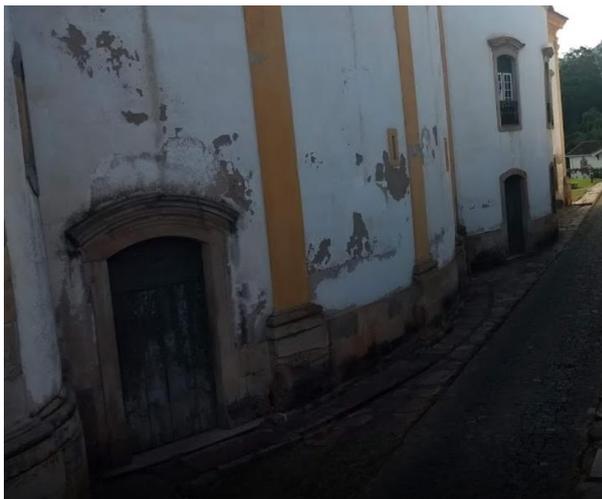
Figura 10 – Porta lateral identificada na figura 9 pelo número 1.

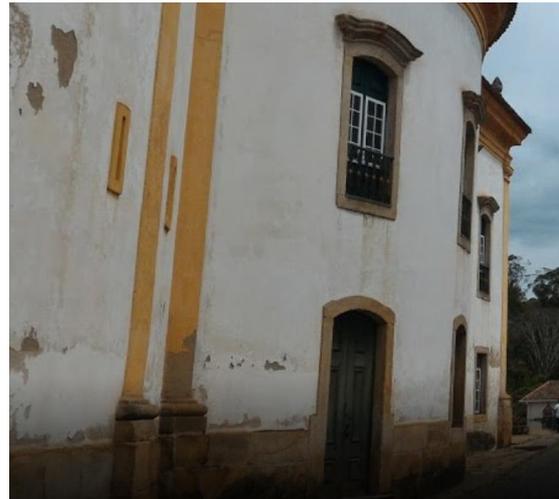
Figura 11 – Porta lateral identificada na figura 9 pelo número 2.

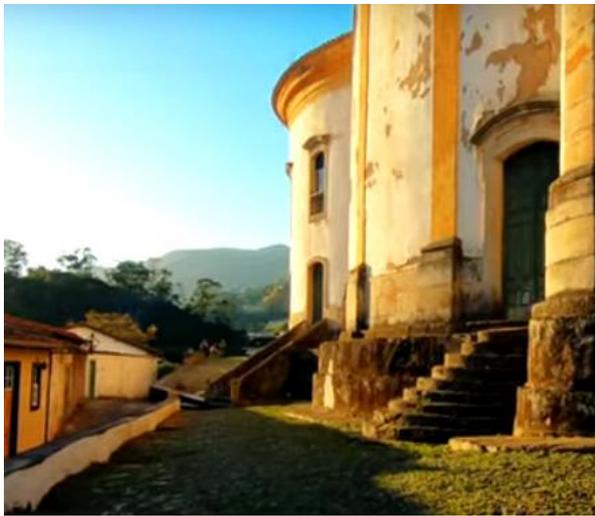
A porta anterior, que foi atingida pelas chamas, possuía duas folhas, cada qual com uma dupla de desenhos espelhados de quatro figuras geométricas – a primeira dupla (de cima para baixo) composta por um retângulo com sua aresta superior acompanhado o formato do arco da estrutura, a segunda dupla, por um retângulo de dimensões menores que os da primeira e os da terceira, que se mostram como os maiores dos oito retângulos em seu comprimento, e os da quarta semelhante a segunda (figuras 12 e 13).

Outro ponto considerado foi a diferença nas cores das portas. Enquanto a porta atingida estava pintada em um tom de verde, a porta substituta, de acordo com o último registro em agosto de 2019, se mostra na cor vinho. A questão da uniformidade de cores também deve ser avaliada pelo órgão tombador, junto ao proprietário do bem, Arquidiocese de Mariana, e comunidade paroquial.

Figura 12 – Porta lateral antes do incêndio.
Fonte: S2Station – Viagens de Estação em Estação. **OURO PRETO E MARIANA – MG | O QUE FAZER em 2 dias | TURISMO**. 2020. (10m06s). Disponível em: https://www.youtube.com/watch?time_continue=108&v=o9qzbiWNg54&feature=emb_logo. Acesso em: 03 fev. 2020.

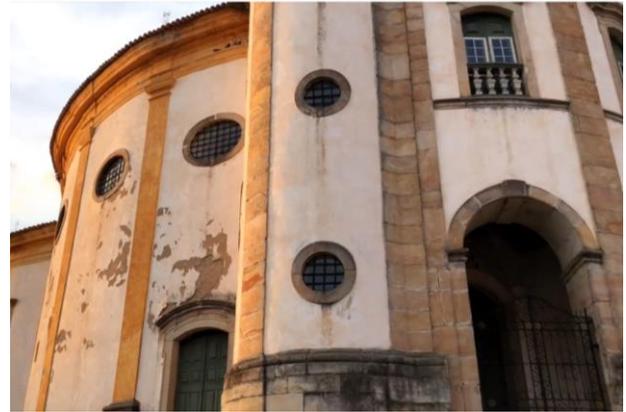
Figura 13 – Porta lateral antes do incêndio.
Fonte: Voal Fotografia. **Casamento em Ouro Preto – Igreja do Rosário**. 2018. (3m44s). Disponível em: <https://www.youtube.com/watch?v=SylPQzjPhTw>. Acesso em: 03 fev. 2020.
