**Promotoria Estadual de Defesa do Patrimônio Cultural e Turístico**

**LAUDO TÉCNICO nº 04 /2016**

Este laudo técnico tem como objetivo analisar o estado de conservação das obras de arte da Estrada Real (pontes, arrimos e bueiros), avaliar a ocorrência de tráfego de veículos pesados pelo local e propor medidas para gestão e proteção do patrimônio arqueológico existente no trecho.

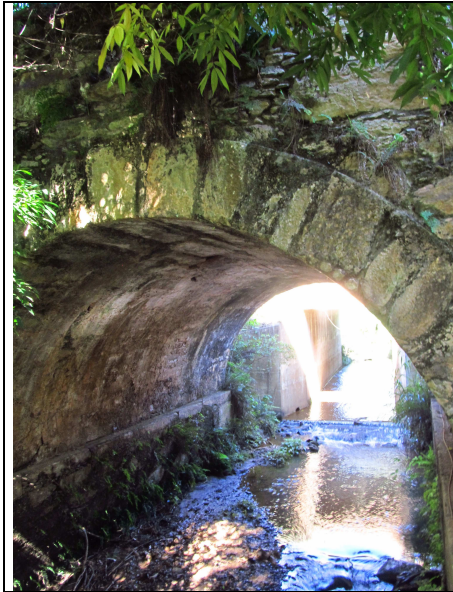
Figura 07 – Ponte Rancharia 1.

Sobre as pontes foi implantada pavimentação em piso intertravado de concreto, que apresenta danos e falhas, além de desnivelamentos que favorecem o acúmulo de água e, conseqüentemente, danos às estruturas.

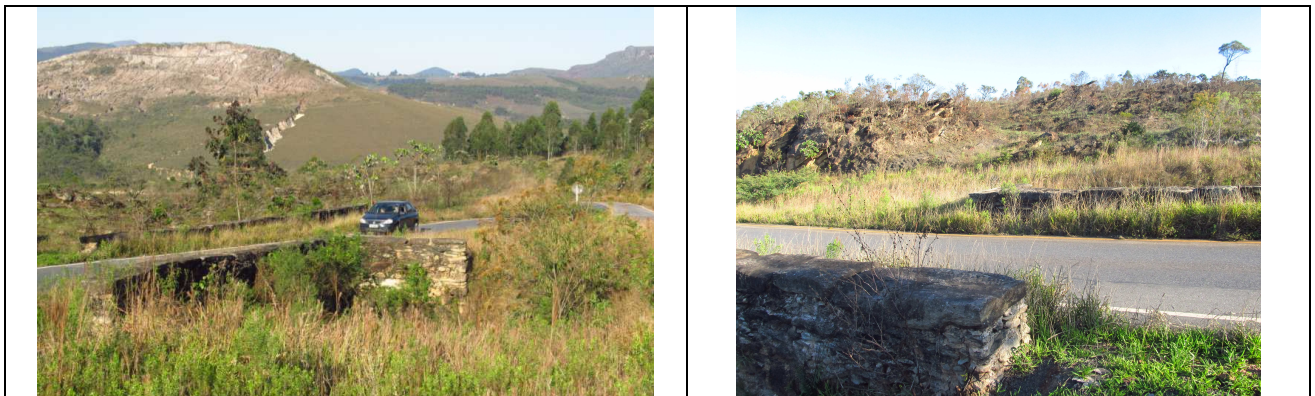
Os drenos existentes têm a sua eficácia prejudicada pela presença de vegetação.

Figuras 29 e 30 – Imagens gerais da Galeria de Drenagem – Bueiro de Itatiaia. Na primeira imagem, um veículo trafegando entre as estruturas arqueológicas.

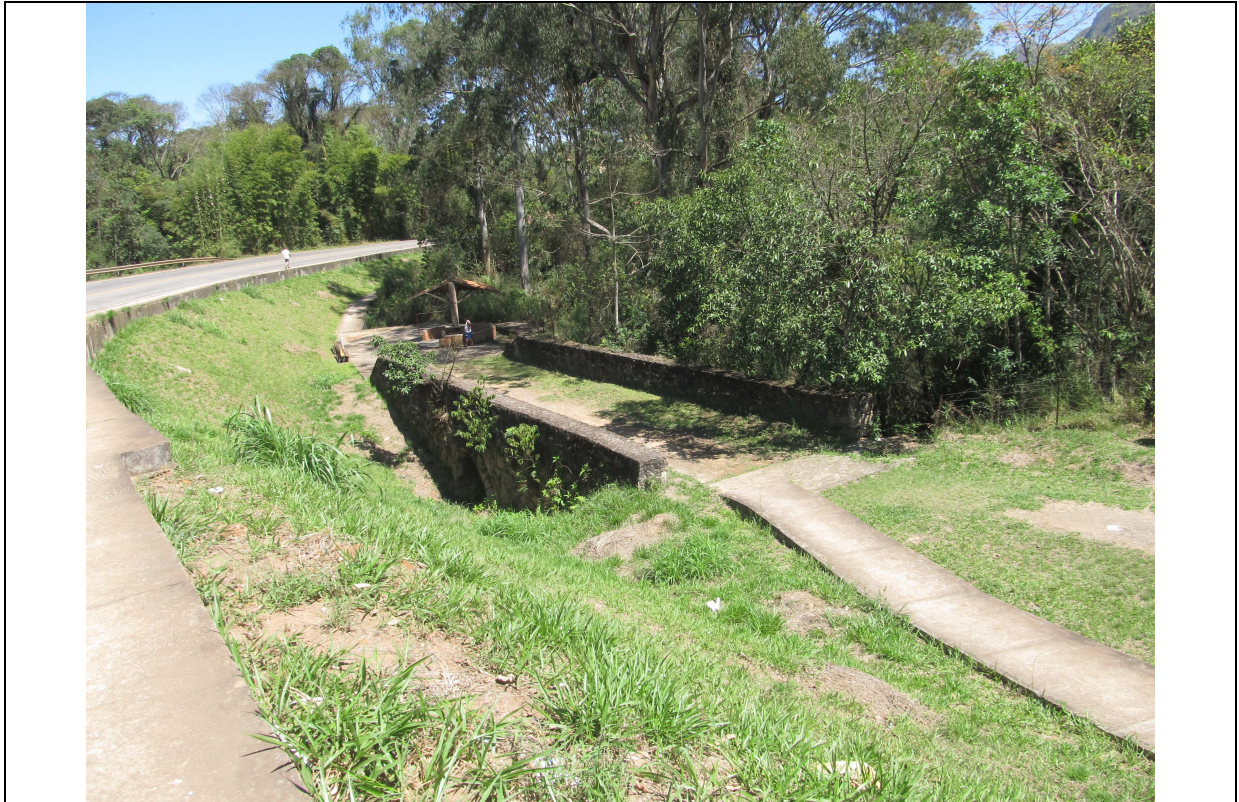
Figura 41 – Ponte próxima à Fazenda Pé do Morro.

Embora não faça parte do Conjunto Paisagístico das Obras de Arte da Estrada Real tombado pelo município de Ouro Preto, a **ponte próxima à Fazenda Pé do Morro** também se localiza à margem da rodovia MG-129 e se constitui numa estrutura histórico-arqueológica que possui valor cultural. Verifica-se que o entorno da estrutura apresenta intervenções descaracterizantes (piso intertravado, quiosque) inseridas, ao que tudo indica, para estimular a visitação. Está implantada na rodovia placa de sinalização indicativa deste bem cultural.
