## LAUDO TÉCNICO N° 14/2020

**PAAF n° 0024.17.003568-7**  
**Inquérito Civil n.º MPMG – 0470.07.000024-0**

Este laudo técnico tem como objetivo analisar o estado de conservação e as medidas necessárias para a preservação da Igreja do Rosário.

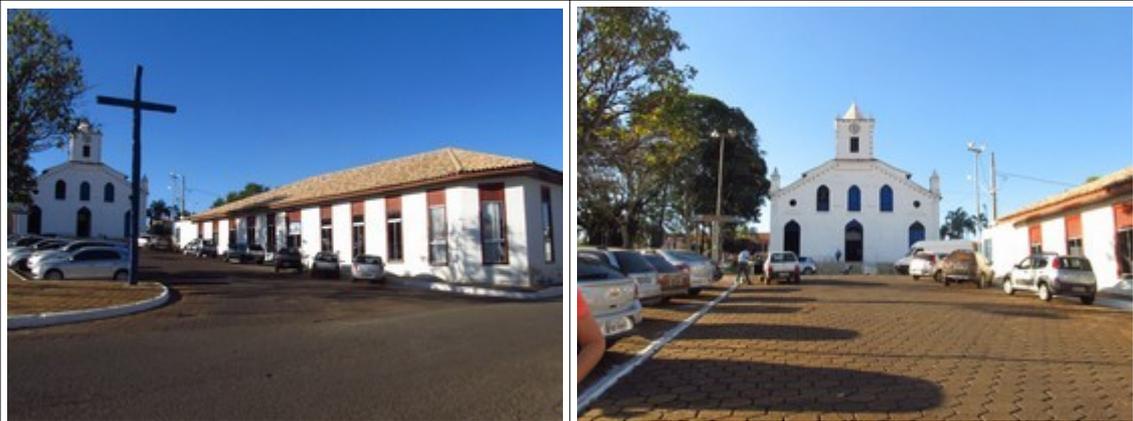
Figuras 1 e 2- Largo do Rosário em Paracatu. Fotos da vistoria.

Na data da vistoria, realizada por este Setor Técnico, constatou-se que a Igreja do Rosário estava em uso pela comunidade, possuindo um zelador que cuidava de suas chaves. Segundo informações orais, o templo havia sido restaurado há cerca de três anos, por isso estava em bom estado de conservação.

Para prevenir danos futuros, sugere-se a adoção de medidas de conservação<sup>4</sup> e manutenção<sup>5</sup>, que são intervenções de menor complexidade e baixo custo.
