## LAUDO TÉCNICO N ° 32/2018

**Ref: Procedimento de Apoio a Atividade Fim n° MPMG 0024.11.006986-1**

1. **Objeto:** Capela de Nossa Senhora do Rosário
2. **Município:** Pedro Leopoldo
3. **Endereço:** Quinta do Sumidouro, s/n.
4. **Proprietário:** Arquidiocese de Belo Horizonte
5. **Proteção existente:** Tombamento Estadual da Quinta do Sumidouro que abrange a Capela de Nossa Senhora do Rosário e a casa e sítio denominados Quinta do Sumidouro – Decreto Estadual n° 17.729 de 27 de janeiro de 1976.
6. **Contextualização:**

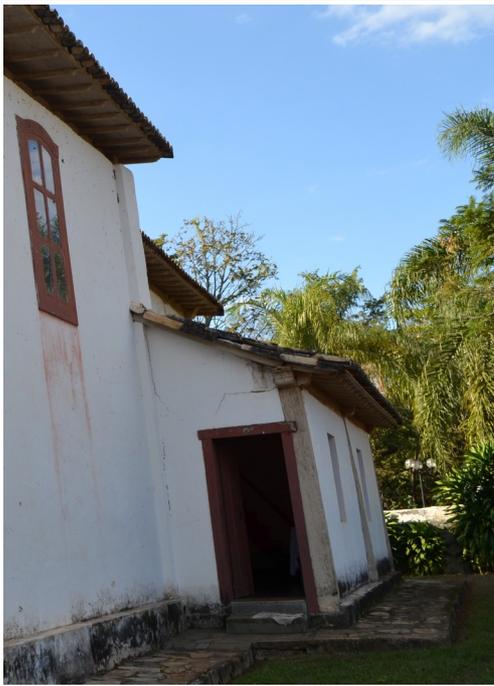
No que diz respeito ao templo, tem-se a dizer que as portas e janelas são de madeira. Todas as portas, com exceção da sacristia, são fechadas por dentro apenas com travas de madeira e pinos, conforme se poderá verificar nas fotografias a seguir. A porta da sacristia possui tranca à chave (figuras 8 e 9).

<p>Figura 7 – Vista da entrada da sacristia na lateral direita da capela. Fonte: CPPC.</p>	<p>Figuras 8 e 9 – Detalhe das travas na porta da sacristia. Fonte: CPPC.</p>
