Promotora Estadual de Defesa do Patrimônio Cultural e Turístico

4 – CONTEXTUALIZAÇÃO

4 – ANÁLISE TÉCNICA

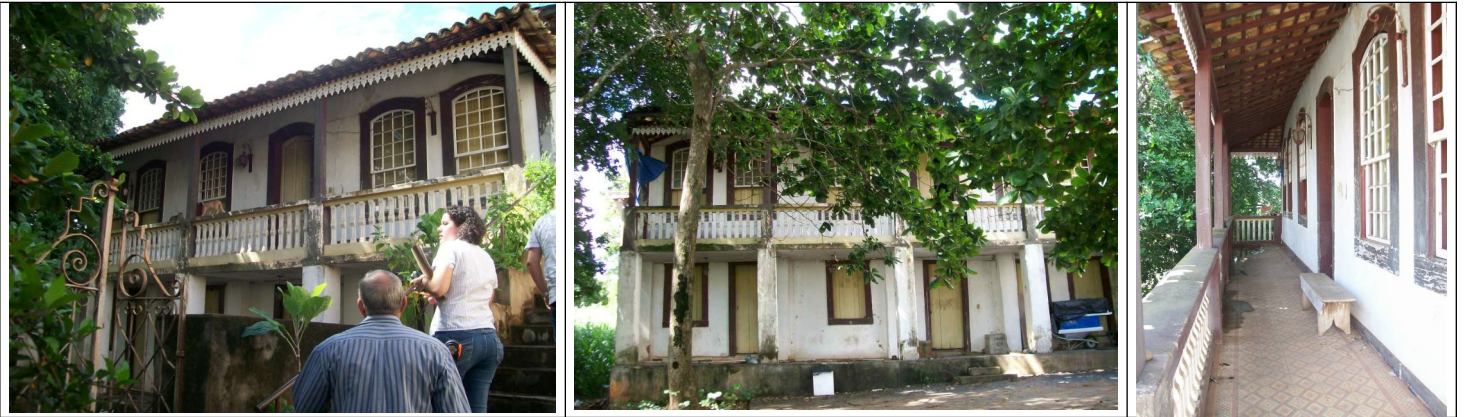
Há muitas manchas de umidade por todo prédio, trechos onde houve desprendimento do reboco, deixando o sistema construtivo aparente, o que acelera o processo de degradação do imóvel. Algumas alvenarias possuem trincas e rachaduras.

As esquadrias apresentam-se desgastadas, com elementos faltantes, trechos apodrecidos devido à umidade, descolamento da pintura e ferragens comprometidas.

Figuras 06 a 08 – Fachada principal da edificação e detalhe da varanda

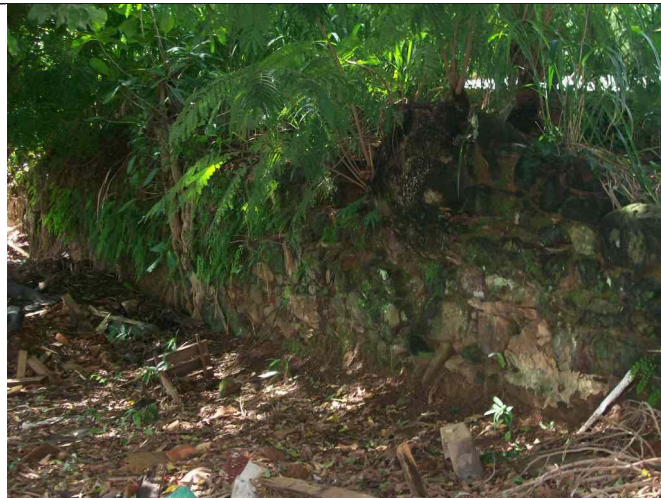
Figura 09 – Muro de pedras junto à fachada principal.

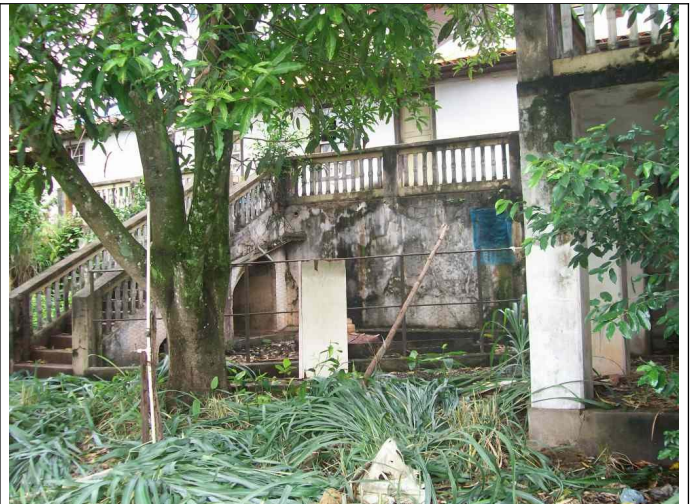
Figura 10 – Trecho da fachada lateral direita.

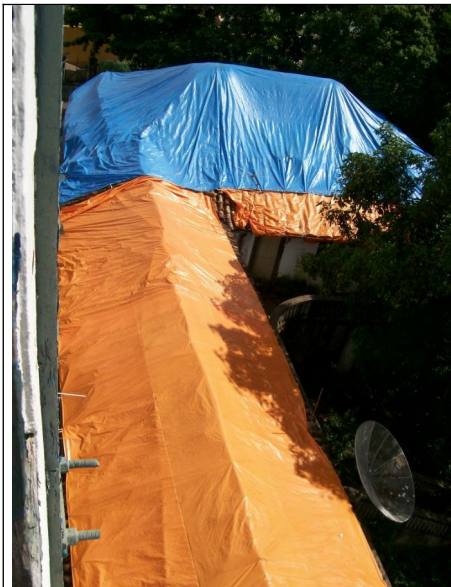
Figura 25 – Lonamento sobre cobertura.

- Revisão na colocação da lona, de modo a conter as infiltrações, que aceleram o processo de degradação do imóvel. O lonamento também deverá ser realizado no trecho dos fundos da edificação, que se encontra descoberto. Deverão ser instaladas ripas sobre a lona buscando fixar este elemento para que o mesmo não solte. As ripas sobre a lona deverão ser bem amarradas à estrutura do telhado com arame. Na junção entre as lonas também deverá ocorrer a instalação das ripas sobre as lonas. Para que a lona não solte com o vento, a mesma deverá ser fixada nas extremidades, junto aos beirais;

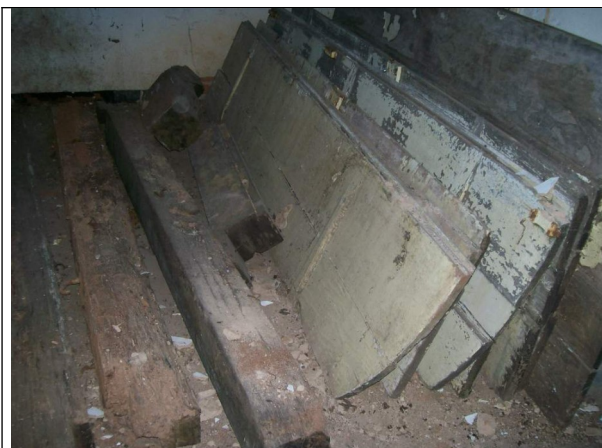
Figura 27 – Esquadrias armazenadas no interior da edificação.

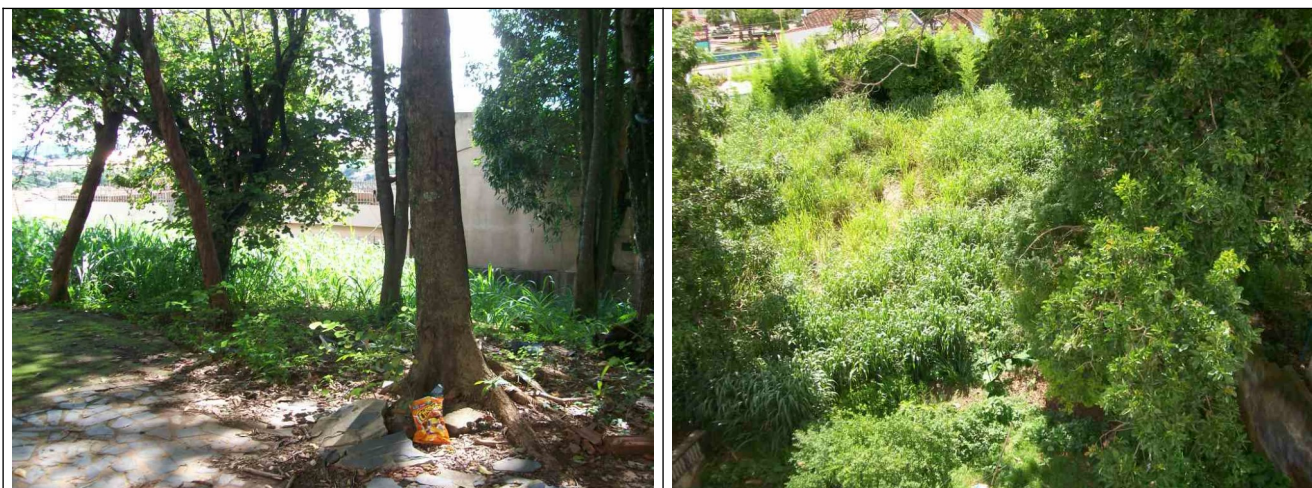
Figuras 29 e 30 – Terreno livre existente junto à edificação.

O imóvel encontra-se implantado em terreno de grandes dimensões. Sugere-se, como forma de se obter recursos para a restauração do imóvel, que o terreno seja parcelado⁸ e que a área lateral esquerda que não contém a edificação seja comercializada, devendo os recursos provenientes da venda ser investidos em um bom projeto de restauração e em sua execução. Deverá haver à esquerda da edificação afastamento lateral suficiente para que não ocorram danos à visibilidade e ambiência existentes. Os parâmetros construtivos para edificação no lote resultante devem respeitar as diretrizes definidas para o núcleo histórico protegido e o projeto da nova edificação deverá ser aprovado pelos órgãos de preservação competentes.
