LAUDO TÉCNICO nº 62/2010

Este laudo apresenta o resultado do trabalho de campo realizado no imóvel da Antiga Casa de Câmara e Cadeia de Pitangui, localizado na Rua José Gonçalves nº 42, no núcleo histórico da cidade de Pitangui, com a finalidade de averiguar seu o estado de conservação e medidas necessárias à conservação do mesmo.

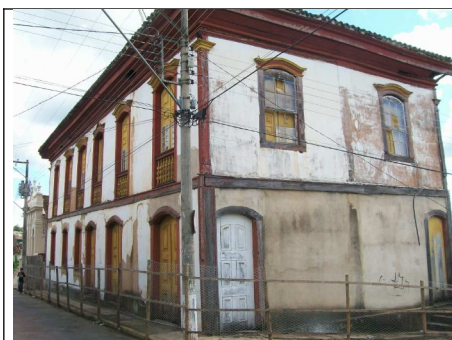
Figura 05 – Fachadas da edificação.

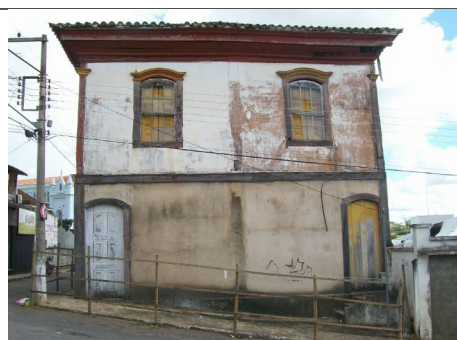
Figura 06 - Fachada lateral direita

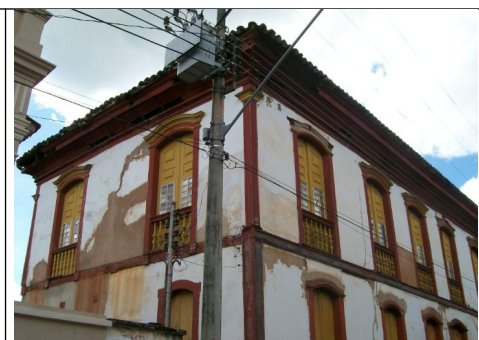
As instalações elétricas e hidráulicas encontram-se precárias e há poucos equipamentos de prevenção e combate a incêndio instalados no local. É preocupante a presença de um transformador de energia localizado junto ao encontro das fachadas frontal e lateral esquerda, a aproximadamente 3 metros da edificação que, caso ocorra algum problema neste equipamento, poderá haver exposição do imóvel a riscos de incêndios.

Figura 07 – Fachada lateral esquerda e frontal.

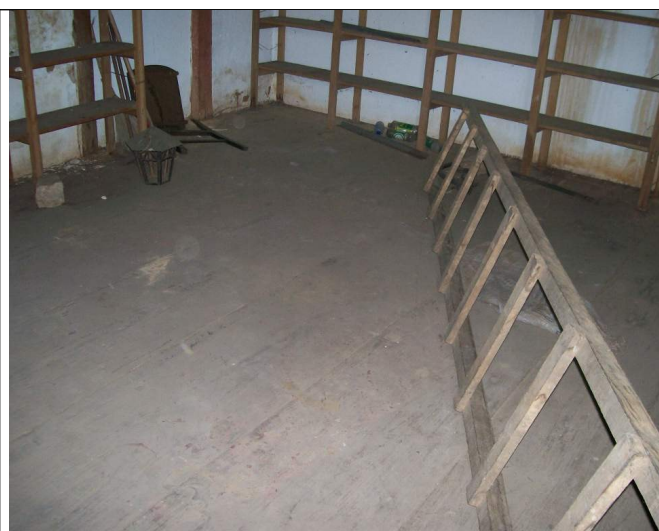
Figura 19 – Piso tabuado de madeira.
