LAUDO TÉCNICO 38/2017

1. **Referência:** Procedimento de Apoio a Atividade Fim nº 0024.16.015034-8
2. **Objeto:** Escultura de Nossa Senhora do Rosário
3. **Objetivo:** Perícia, *in loco*, da escultura supramencionada, conforme sugerido na Nota Técnica 59/2016. Concluiu-se, naquele trabalho, sem acesso físico à peça, que este bem é originário do município de Prados, procedente da Igreja de Nossa Senhora do Rosário. Em complementação, a perícia se mostrou necessária para fins de ratificar ou não, as análises feitas naquele trabalho.
4. **Localização:** A escultura esteve disponível para perícia, no IPHAN, entre o período de 20 a 24 de novembro. Após este intervalo de tempo a peça retornou para o Estado do Rio de Janeiro.
5. **Contextualização:**

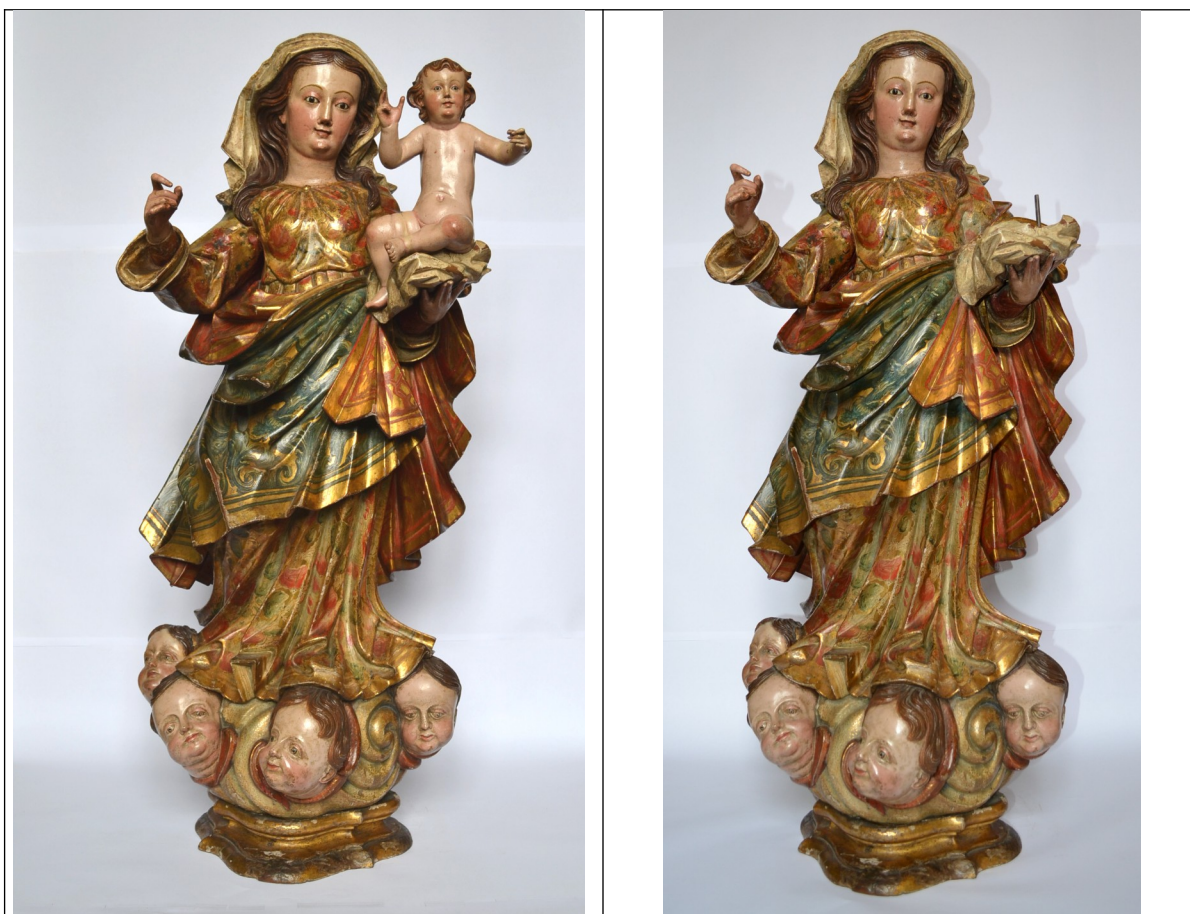
Figura 8 – Registro frontal da escultura de Nossa Senhora do Rosário com o menino Jesus. Fonte: CPPC.

Figura 9 – Registro frontal da escultura de Nossa Senhora do Rosário sem o menino Jesus. Fonte: CPPC.

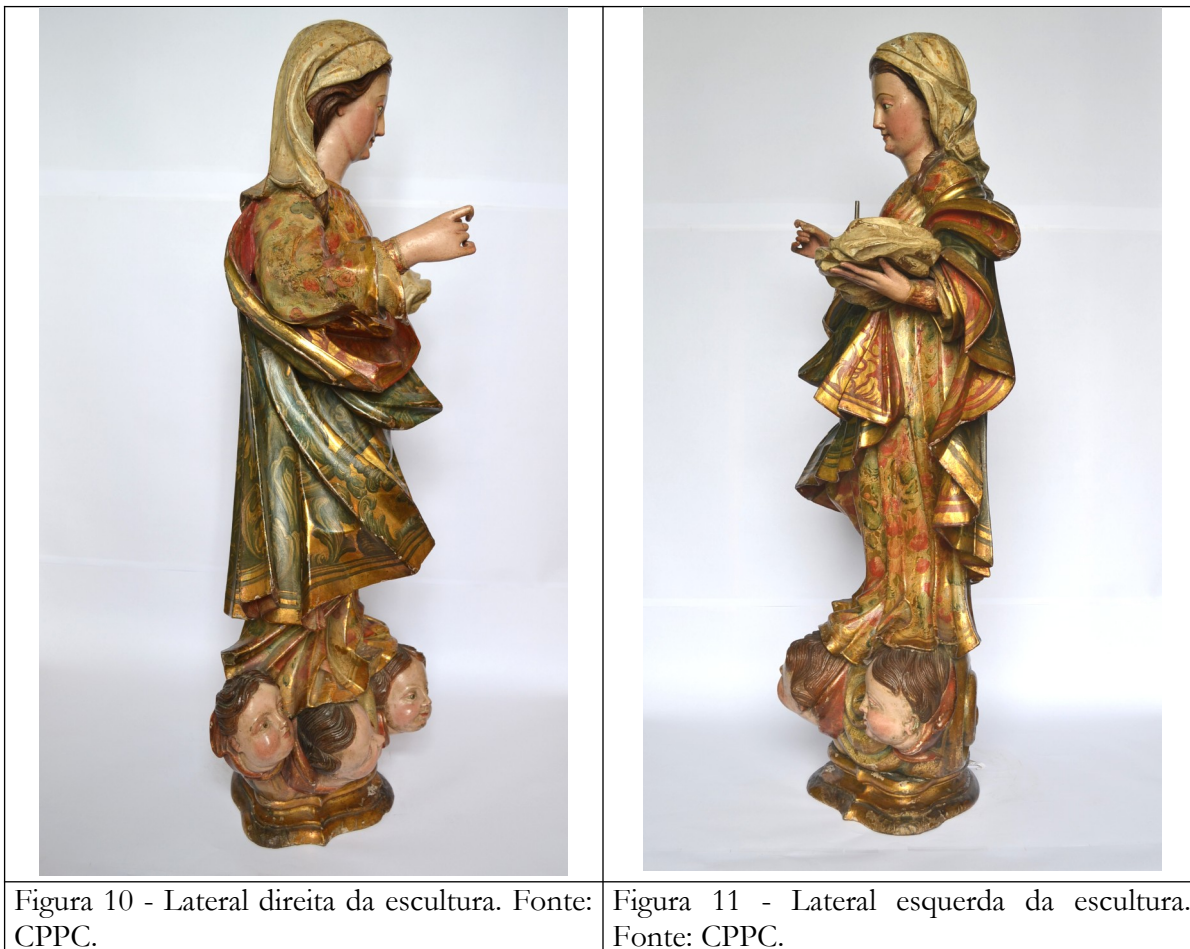
As visadas laterais da escultura são muito importantes para a análise aqui feita. Nota-se que todo o volume e movimentação que a peça apresenta em sua parte frontal, não existe em suas laterais. Nestas visadas a peça apresenta um aspecto comprimido e esguio. Sem volume correspondente. Esta questão está presente em todo o corpo da obra, mas principalmente nas nuvens, onde seu volume é drasticamente reduzido na parte posterior. Isto é comum em imagens retabulares - esculturas feitas para ocuparem os nichos dos retábulos. Ocorre que, por

vezes, estes nichos não são muito profundos. Assim, para a escultura compor harmonicamente o nicho, reduz-lhe o volume da parte posterior. **Mais uma característica que converge para a conclusão de que a peça integrava templo religioso de culto coletivo.**

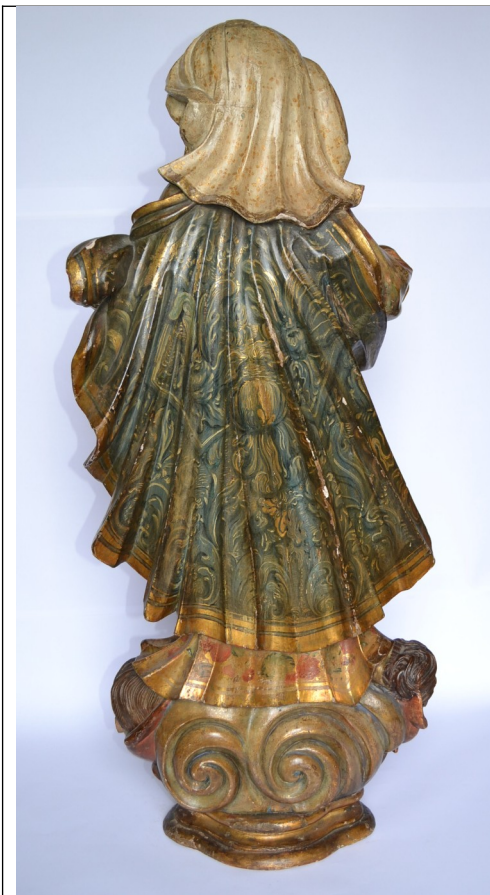
Figura 12 – Registro posterior da escultura de Nossa Senhora do Rosário. Fonte: CPPC.

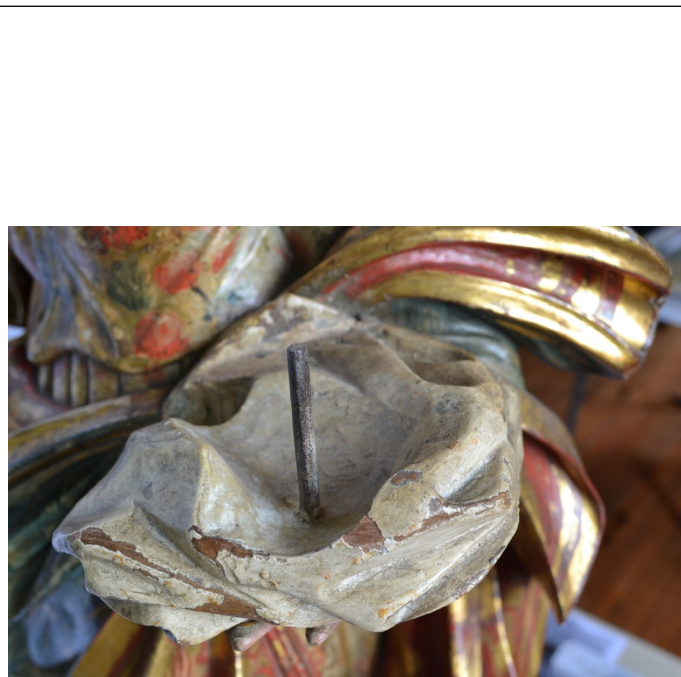
Na figura de número 13 verifica-se o pano onde se assenta o Menino Jesus.

Figura 13 – Registro do pano segurado por Nossa Senhora do Rosário em sua mão direita. Fonte: CPPC.

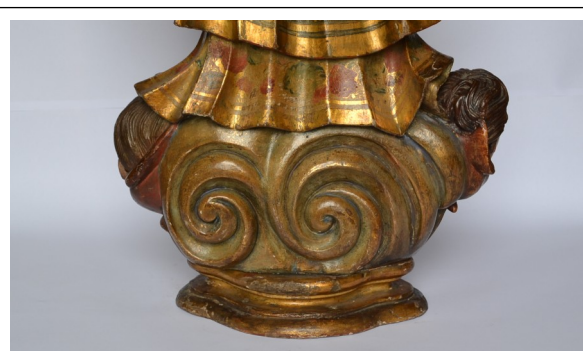
Figura 15 – Visão posterior da peanha. Fonte: CPPC.

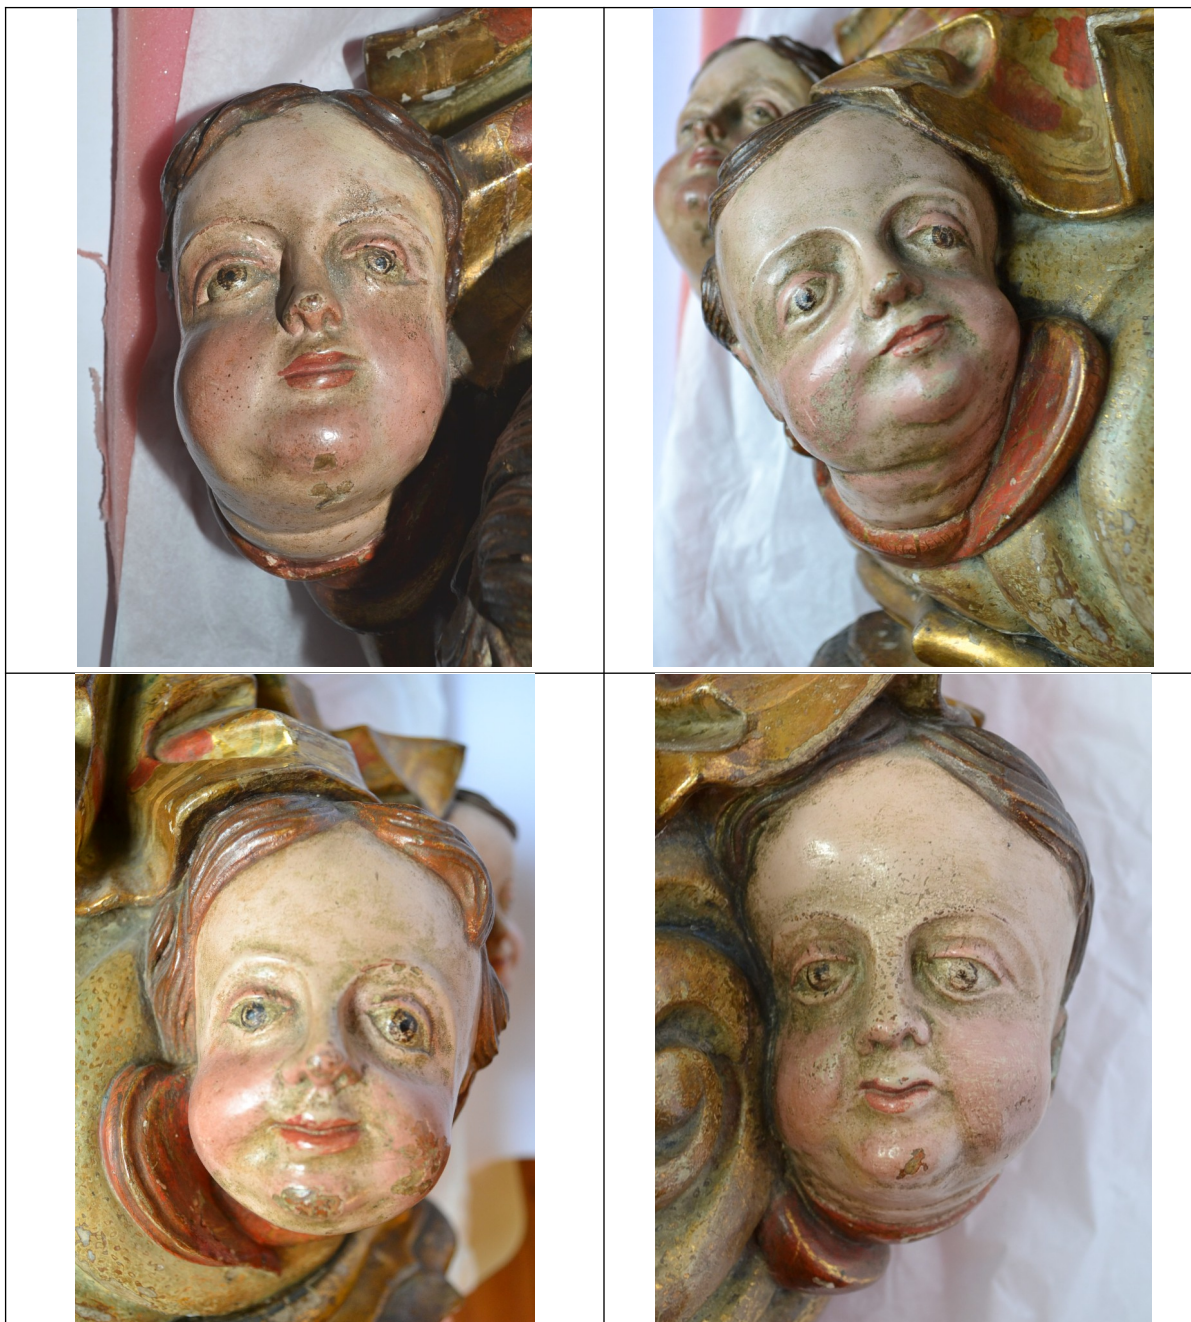
Por este motivo, conclui-se que a quantidade de anjos na peanha é a mesma – 4 (quatro). A cabeça mais recuada não foi verificada em sua totalidade (visada frontal do rosto) na foto 1 em razão do local onde foi esculpida. Neste local apenas se insinua quando a escultura está de frente, podendo ser vista totalmente ou em uma visada de cima ou lateralizada. Isso em virtude de a cabeça estar próxima à parte posterior da peanha, em um plano distinto das outras cabeças. Assim, o quarto anjo também está presente na escultura desaparecida.

Figuras 16 a 19 – Detalhe dos rostos dos anjos que se encontram na peanha da escultura. Os anjos foram colocados em ordem da esquerda para direita a partir da visão frontal da base.
Fonte: CPPC.
