LAUDO TÉCNICO N ° 07/2019

- 1. Objetivo:** Analisar o asfaltamento de trecho da Estrada Real entre os municípios de Itabirito e Rio Acima.
- 2. Proteção existente:** Nenhuma.
- 3. Contextualização:**

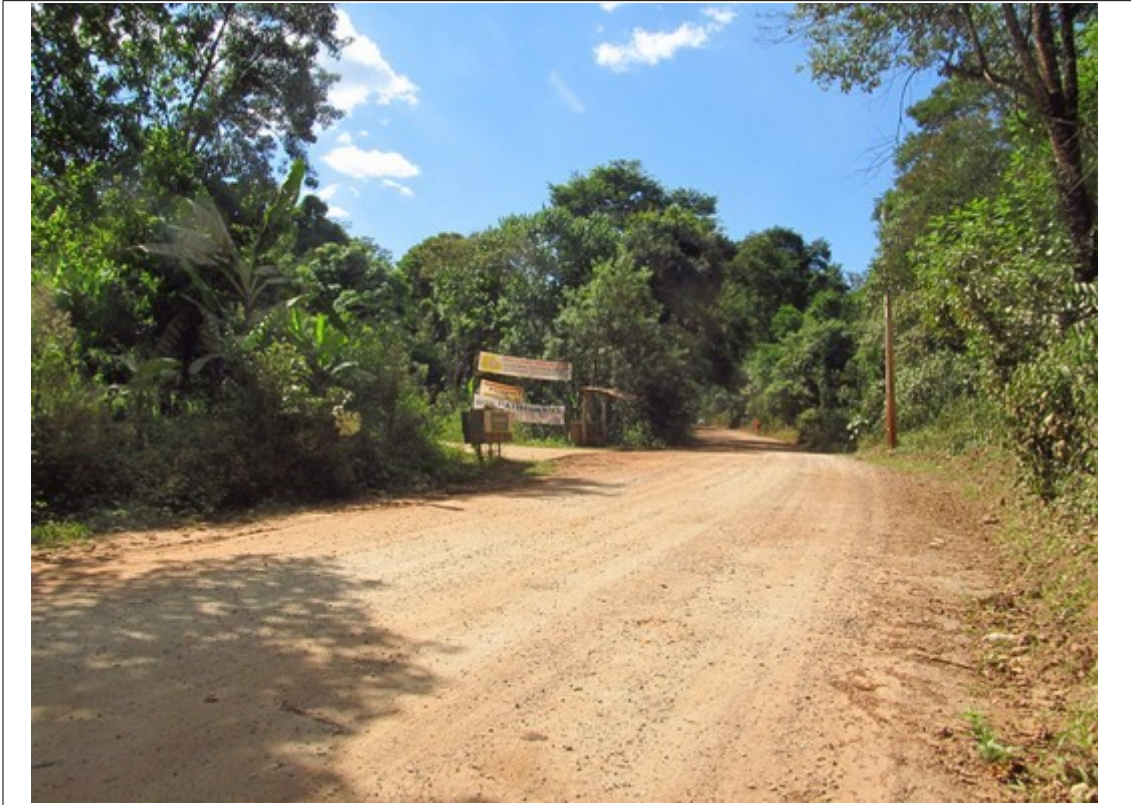
Ao longo da rodovia, constatou-se a presença de casas esparsas, havendo um trecho mais próximo a Itabirito, onde há maior concentração de residências, bem como presença de igrejas, comércio e estrutura de ponto de ônibus.

Figura 8- Trecho da Rodovia MG-030 onde se verificou maior concentração de casas. Foto da vistoria.

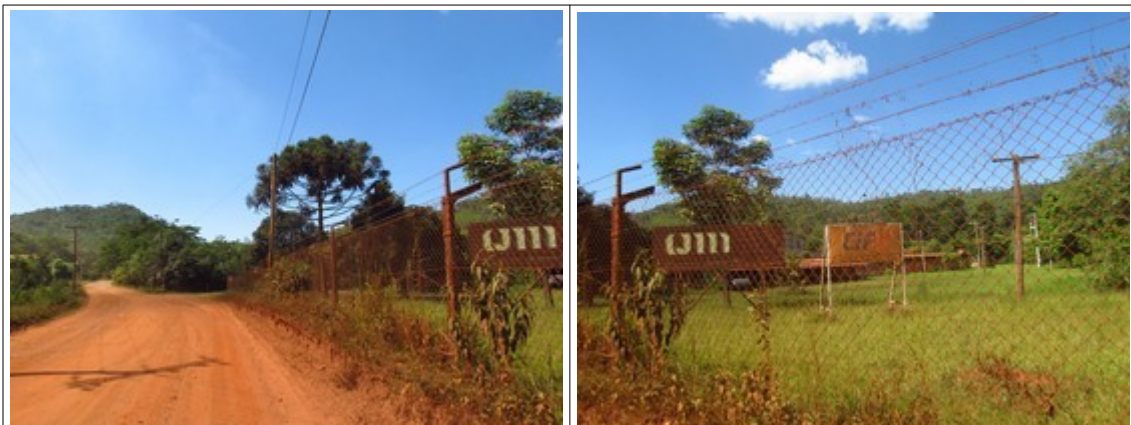
Verificou-se também às margens da rodovia, a presença de instalações de uma indústria que, aparentemente, está desativada.

Figuras 9 e 10- Presença de instalações de uma indústria, aparentemente desativada, na Rodovia MG-030. Fotos da vistoria.

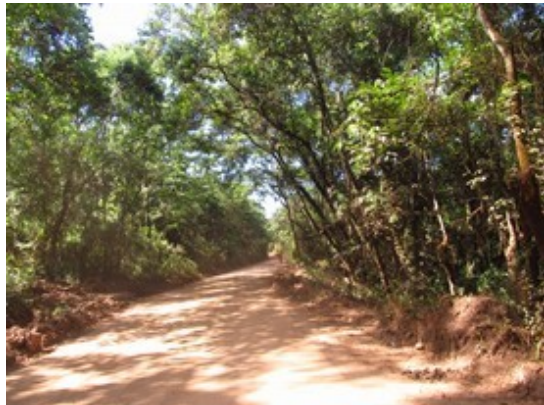
a) Beleza cênica: constatou-se que o trecho entre Itabirito e Rio Acima possui atributos naturais e ambientais que merecem ser valorizados. Ao longo do leito da estrada, a vegetação se mostra exuberante, com árvores de grande porte que se destacam na paisagem. As montanhas, tão características de nosso Estado, também podem ser contempladas em vários pontos ao longo do percurso.

Figuras 19 e 20- Exuberância da vegetação no trecho da Rodovia MG-030 entre Itabirito e Rio Acima. Fotos da vistoria.

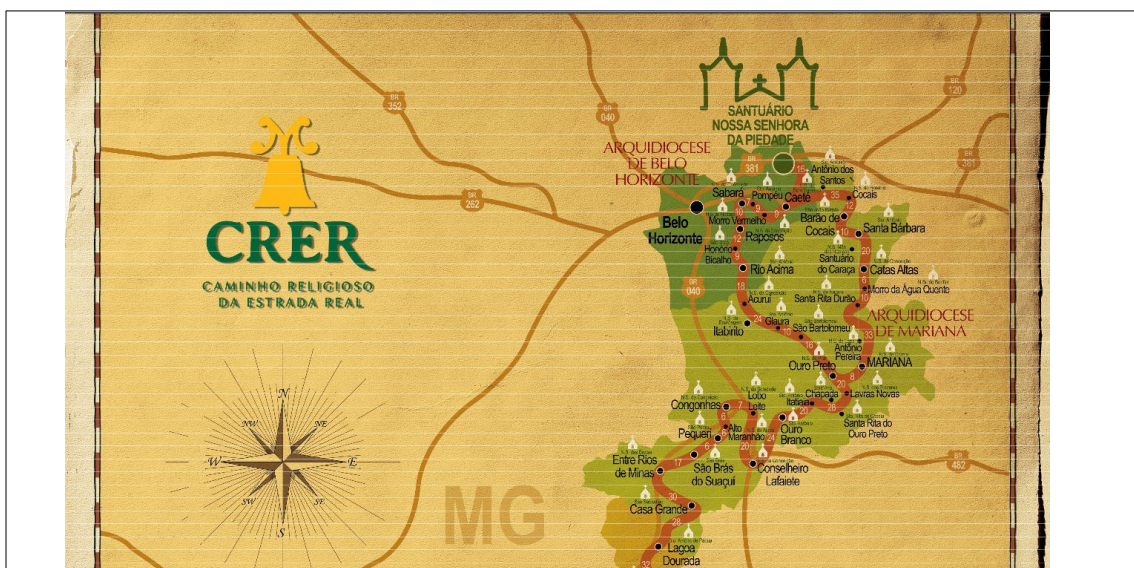
O Caminho Religioso da Estrada Real abrange 38 municípios, sendo 32 mineiros e 06 paulistas, saindo do Santuário Estadual da Serra da Piedade em direção ao Santuário Nacional de Aparecida¹¹. Segue parte do mapa do percurso que, dentre outros municípios mineiros, inclui Itabirito e Rio Acima.

Figura 24- Trecho do mapa “Caminho Religioso da Estrada Real” (CRER) que inclui Itabirito e Rio Acima. Fonte: <https://www.caminhoreligiosodaestradaareal.com/mapacrer.pdf>. Acesso 31-1-2019.
