**Complementação de dossiê de Tombamento e Laudo
Técnico de Estado de Conservação:**

**BEM IMÓVEL:
Capela do Senhor Bom Jesus**

abril 2008 | exercício 2009

Prefeitura Municipal de Sabará
COMPLEMENTAÇÃO DE DOSSIÊ DE TOMBAMENTO DA
CAPELA DO SENHOR BOM JESUS

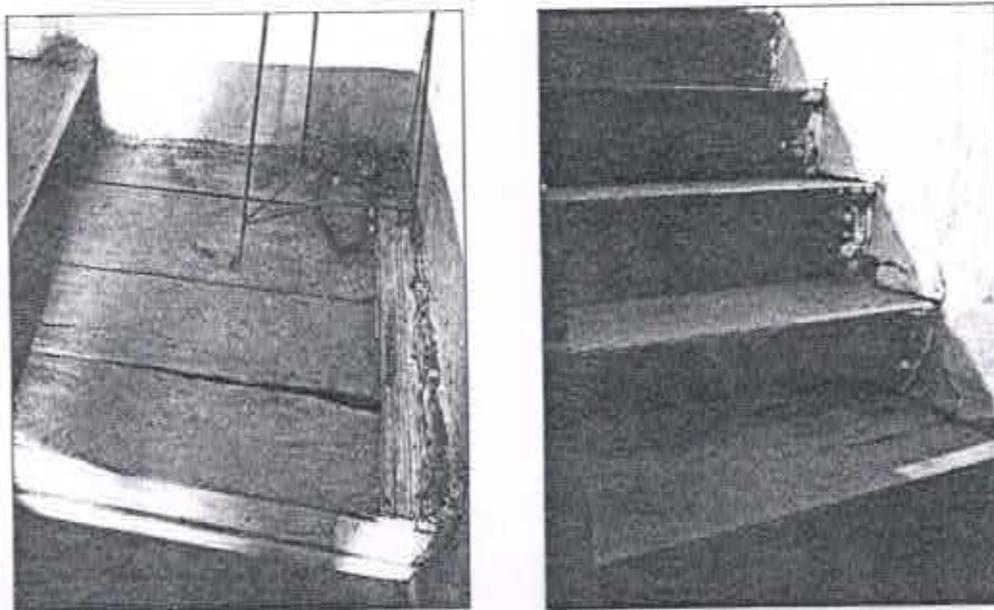
PISOS	Estado de conservação		
	Bom	Regular	Ruim (necessitando de intervenção)
cimentado	50%	30%	20%
madeira (nave)	90%	10%	-
madeira (acesso ao altar)	-	60%	40%
madeira (coro)	70%	30%	-
elementos artísticos aplicados	-	-	-
observações e danos verificados	O piso cimentado nos cômodos laterais à capela, apresenta-se regular, apenas com manchas de umidade e pequenas trincas. O tabuado de madeira da nave é novo possuindo apenas pequenas manchas de desgastes devido ao uso. O piso de madeira da escada de acesso ao camarim do retábulo-mor, está desalinhado e possui partes faltantes. O piso do coro está sujo e desgastado.

Fig. 41 e 42: Detalhes da escada de acesso ao camarim do retábulo-mor,
Capela do Senhor Bom Jesus, Sabará, fev. 2008

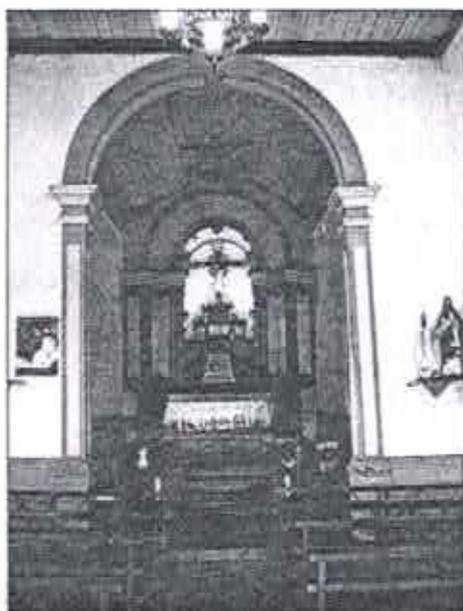
AGENCIAMENTO INTERNO	Estado de conservação		
	Bom	Regular	Ruim (necessitando de intervenção)
altar-mor	30%	40%	30%
imagens	70%	-	30%
outros	-	-	-
observações e danos verificados	O altar-mor possui trincas e rachaduras em sua estrutura, além de manchas de infiltração e sujeira. Apresenta ainda sinais de ataque de insetos xilófagos, assim como as outras imagens da capela.

Fig. 52: Vista geral do altar.
Capela do Senhor Bom Jesus, Sabará, fev. 2008

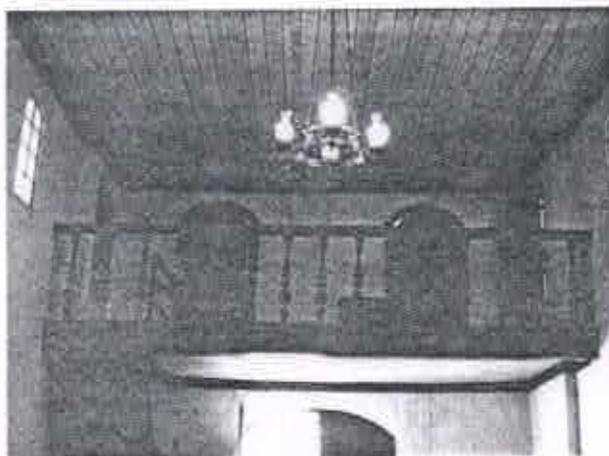
CORO	Estado de conservação		
	Bom	Regular	Ruim (necessitando de intervenção)
baiaustrada	90%	10%	-
escada de acesso ao coro	70%	15%	15%
sino	80%	20%	-
outros	-	-	-
observações e danos verificados	A escada de acesso ao coro possui desgastes na sua estrutura, além de manchas de tinta. A balaustrada está em bom estado de conservação, mas coberto por uma espessa camada de poeira. O sino está bem conservado, apresentando apenas desgastes na estrutura de madeira que o sustenta devido à exposição às intempéries.

Fig. 55: Vista geral da balaustrada
Capela do Senhor Bom Jesus, Sabará, fev. 2008

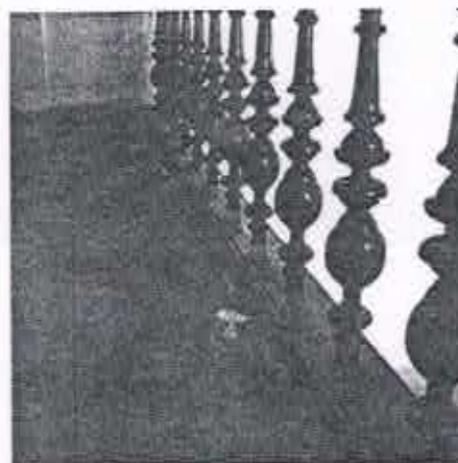
Fig. 56: Detalhe balaustre
Capela do Senhor Bom Jesus, Sabará, fev. 2008
