IPAC

Inventário de Proteção ao Acervo Cultural

Folha de rosto

SABARÁ

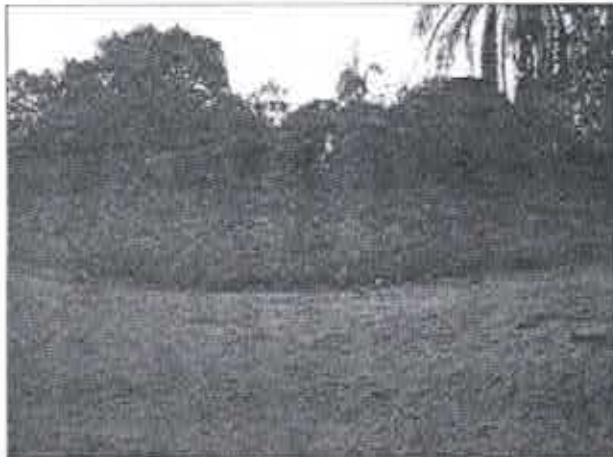
Ruina ao longo da Estrada, próximo ao povoado de Arraial Velho.

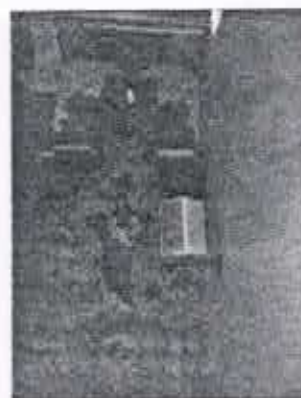
Retábulo colateral direito da Igreja Santuário de Santo Antônio de
Roça Grande, Sabará/MG.
Fotografia: Flávia Melo Data: jan/2008

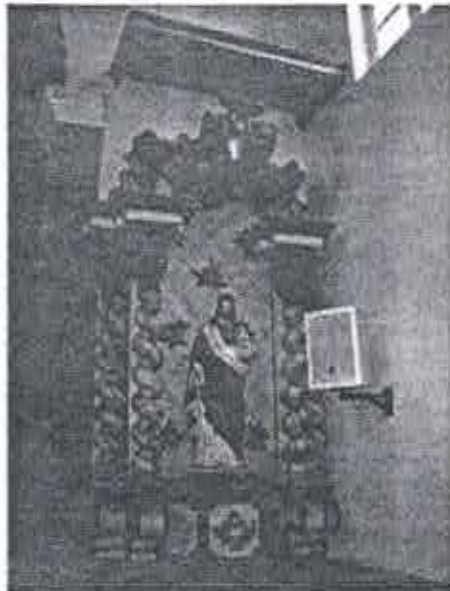
Retábulo colateral direito da Igreja Santuário de Santo Antônio de Roça Grande, Sabará/MG.
Fotografia: Flávia Melo Data: jan/2008

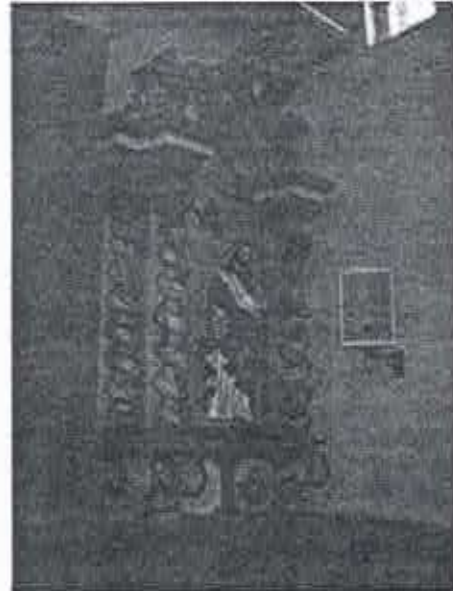
Retábulo colateral direito. Vista lateral.
Fotografia: Flávia Melo Data: jan/2008

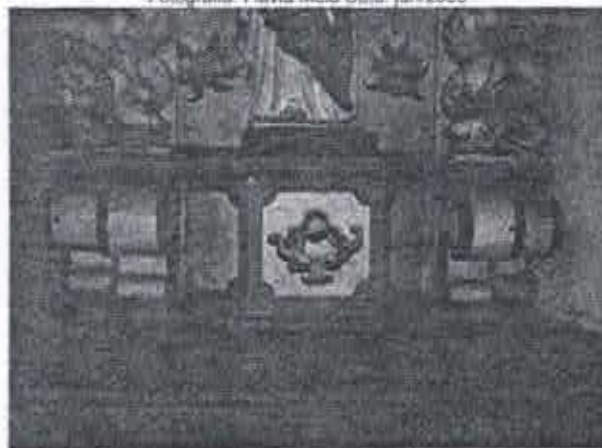
Detalhe da base do retábulo colateral direito.
Fotografia: Flávia Melo Data: jan/2008

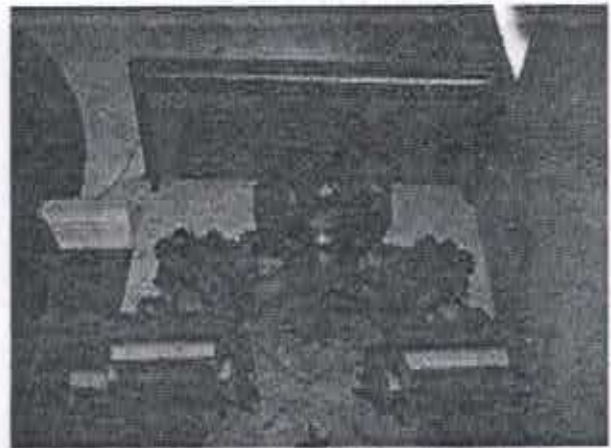
Detalhe do coroamento do retábulo colateral direito.
Fotografia: Flávia Melo Data: jan/2008

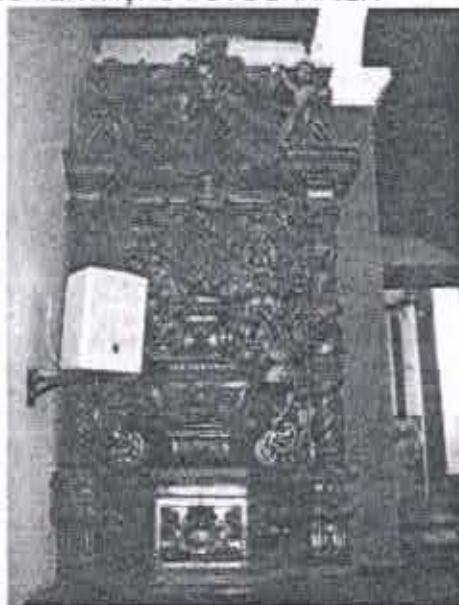
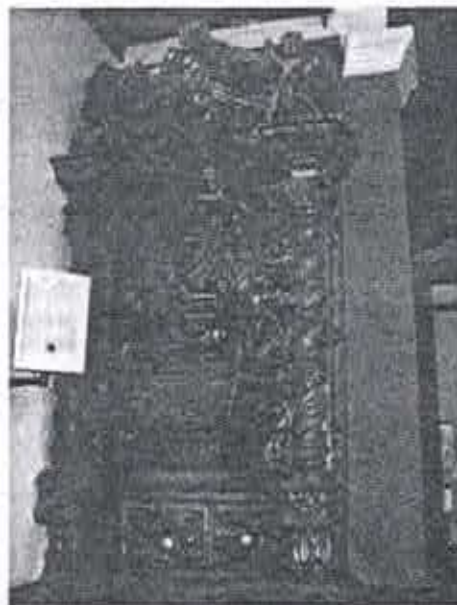
Retábulo colateral esquerdo da Igreja Santuário de Santo Antônio de Roça Grande, Sabará/MG.

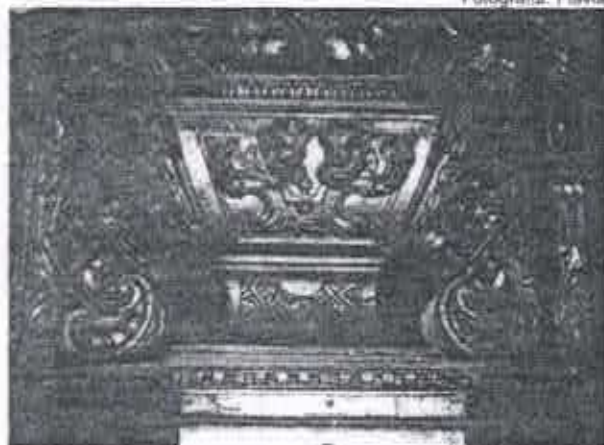
Detalhe do trono do retábulo colateral esquerdo.

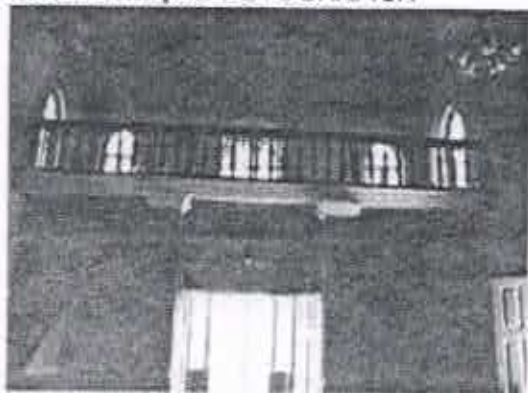
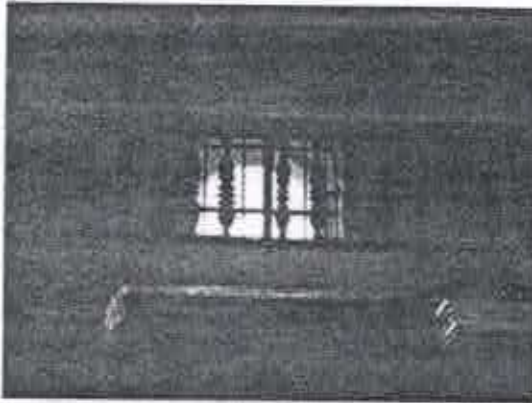
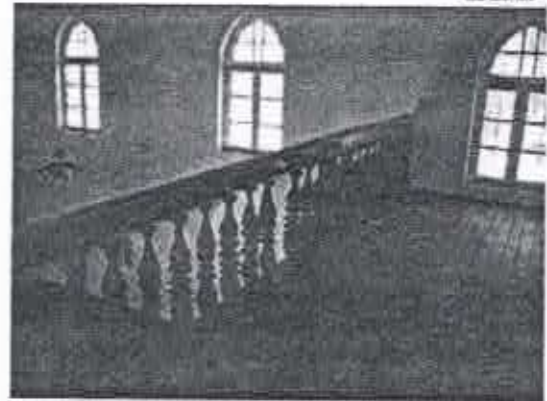
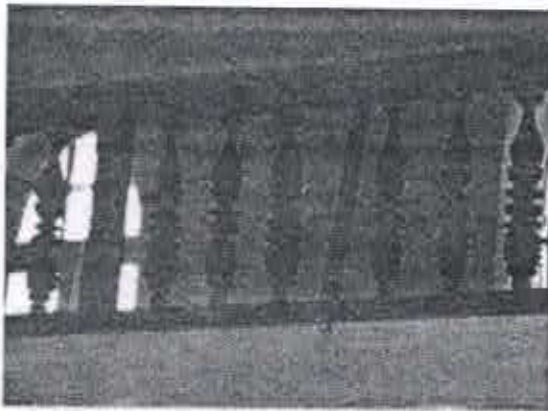
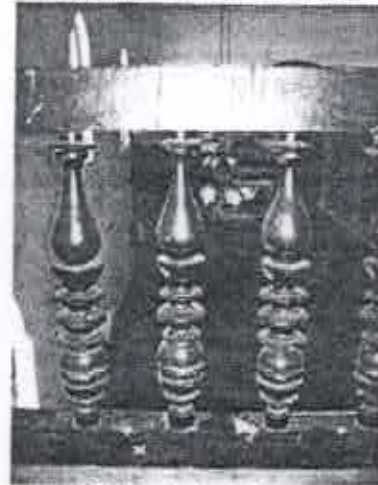
Razoáveis. A localização da balaustrada, no coro, não permite o acesso ao público, o que minimiza os riscos de dano à peça. No entanto, a falta de higienização do local acelera o processo degenerativo da peça.

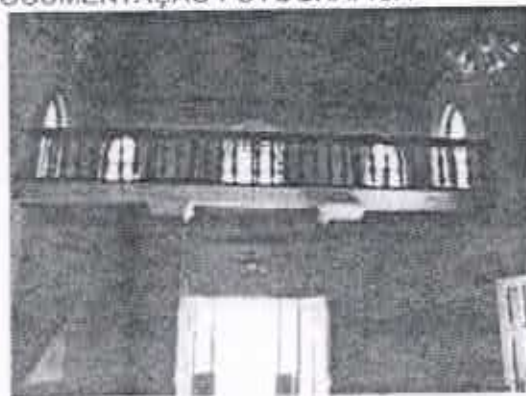
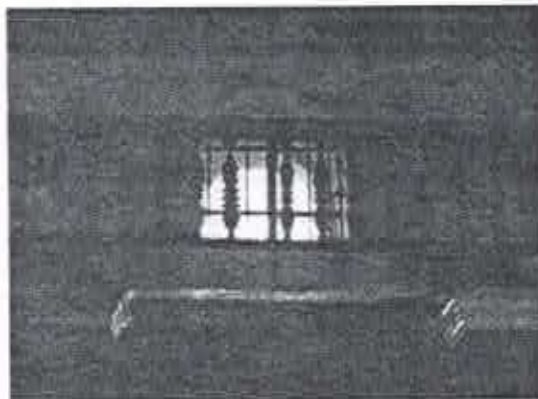
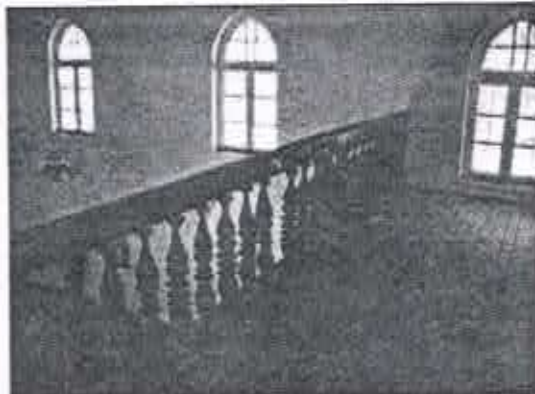
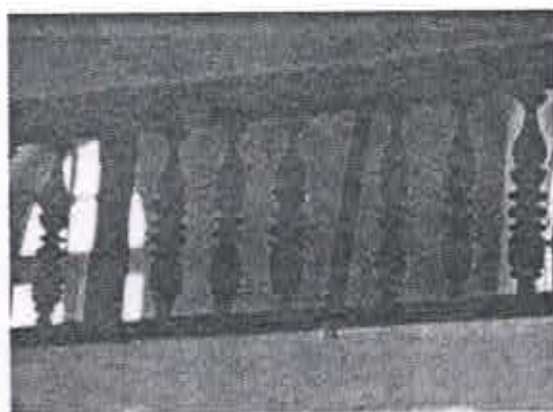
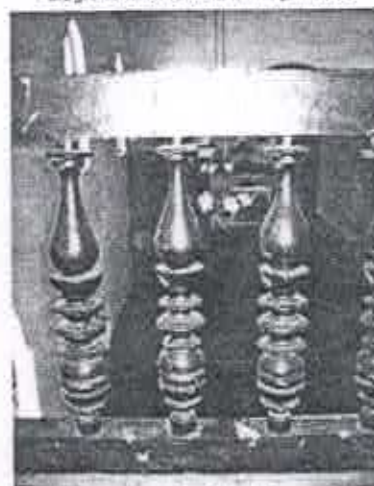
Razoáveis. A localização da balaustrada, no coro, não permite o acesso ao público, o que minimiza os riscos de dano à peça. No entanto, a falta de higienização do local acelera o processo degenerativo da peça.

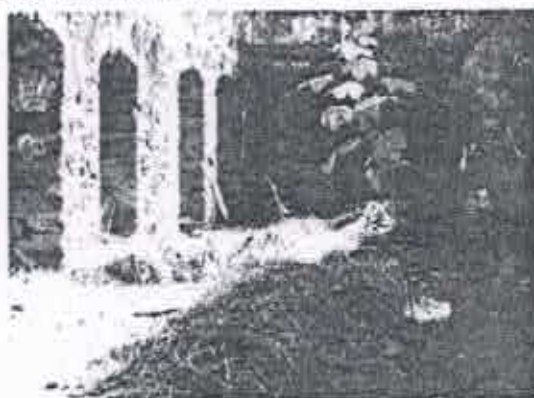
Vista interna da ruína
Foto: Gabriela Tassara, Maio/07

A ruína apresenta-se em estado precário de conservação, além de estar em processo de desmoronamento. Seu interior se encontra bastante degradado, sendo tomado por vegetação e acúmulo de lixo. Nas paredes de pedra, o crescimento de vegetação contribui para o desprendimento de pedras e a aceleração do arruinamento.

O principal fator de degradação diz respeito ao desgaste natural dos materiais ao longo do tempo. Além disso, a depredação feita pela população, fez com que diversos elementos remanescentes na ruína fossem retirados para a construção de suas próprias casas. Soma-se a isso também a falta de manutenção por parte do proprietário.

- A edificação deve ser submetida à manutenção e vistoria constantes para impedir que os problemas já identificados possam se agravar posteriormente, afetando a integridade da construção;
- Realizar manutenção periódica nos elementos estruturais para evitar avanço da degradação da ruína;
- Observar desenvolvimento de fissuras e rachaduras nos elementos compositivos;
- Interromper processos avançados de degradação das paredes de vedação desenvolvendo projeto de consolidação da ruína;
- Eliminar o desenvolvimento de plantas e vegetação daninha na estrutura da edificação;
- Realizar capina e poda de vegetação no interior do lote;
- Não substituir qualquer elemento de composição e/ou estrutural sem a avaliação de técnico especializado.

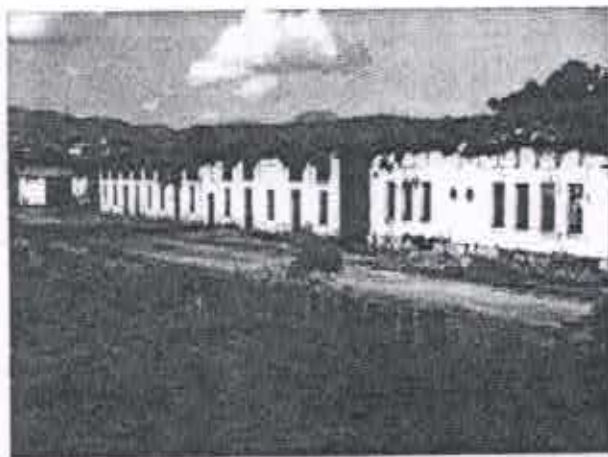
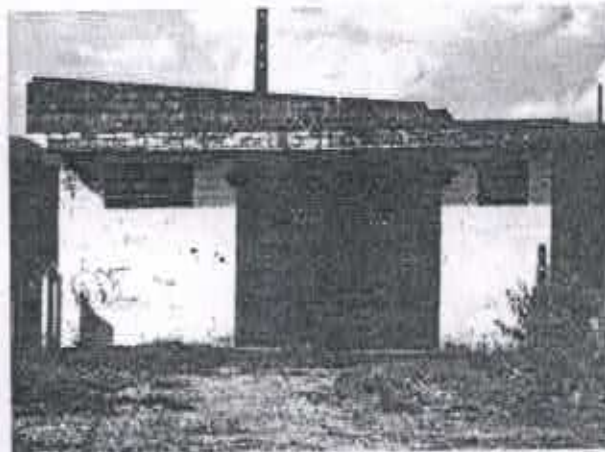
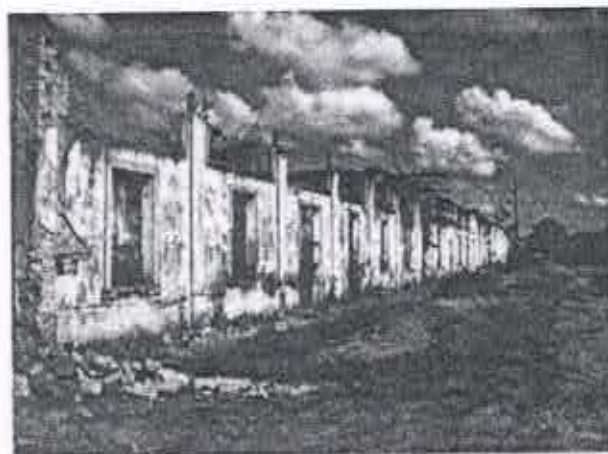
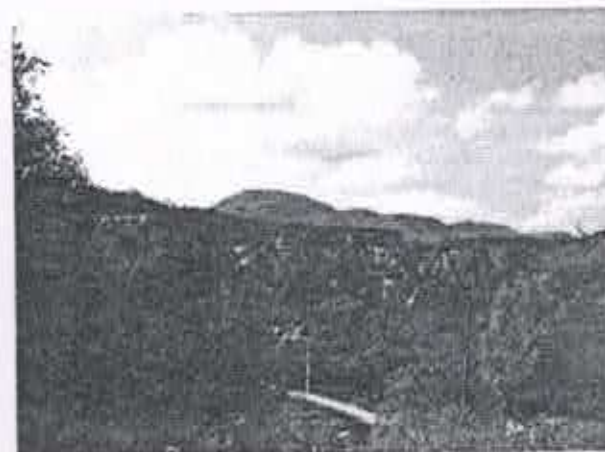
Vista geral do complexo ferroviário (acima à esquerda), seguida da vista da fachada frontal do galpão, vista da fachada das ruínas e do pontilhão ferroviário.

O complexo ferroviário apresenta diversos aspectos de degradação. Além de possuir duas edificações em processo de arruinamento, o galpão está bastante deteriorado, com descolamento de elementos

Os principais fatores de degradação são: a ação de intempéries, o desgaste natural dos materiais e a falta de manutenção periódica do conjunto. A desativação da estação levou ao abandono das edificações e à conseqüente retirada de elementos compositivos da ruína por parte da população local.

Realizar manutenção periódica nos elementos estruturais para evitar avanço da degradação da ruína;

Observar desenvolvimento de fissuras e rachaduras nos elementos compositivos;

Interromper processos avançados de degradação das paredes de vedação desenvolvendo projeto de consolidação da ruína;

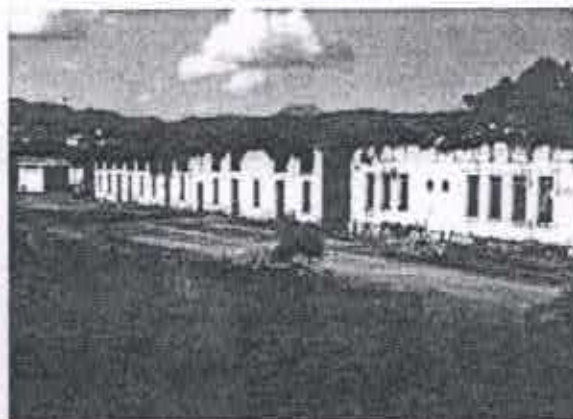
Vista da fachada frontal (acima à direita); seguida da vista do interior da ruína e vista geral do entorno imediato

A ruína apresenta-se em estado precário de conservação, em processo de desmoronamento e ausente de diversos elementos de sua composição original. Seu interior também se encontra bastante degradado, sendo tomado por grande quantidade de vegetação e acúmulo de lixo.

Os principais fatores de degradação são: a ação de intempéries, o desgaste natural dos materiais e a falta de manutenção periódica do conjunto. A desativação da estação levou ao abandono da edificação e à conseqüente retirada de elementos compositivos da ruína por parte da população local. Outro fator importante que contribuiu para a degradação da Casa do Engenheiro foi um incêndio ocasionado por moradores de rua no ano de 1994.

- A ruína deve ser submetida à manutenção e vistoria constantes para impedir que os problemas já identificados possam se agravar posteriormente, afetando a integridade da construção;
- Realizar manutenção periódica nos elementos estruturais para evitar avanço da degradação da ruína;
- Observar desenvolvimento de fissuras e rachaduras nos elementos compositivos;
- Interromper processos avançados de degradação das paredes de vedação desenvolvendo projeto de consolidação da ruína;
- Eliminar o desenvolvimento de plantas e vegetação daninha na estrutura da edificação;
- Realizar limpeza e capina no interior da ruína e em seu entorno;
- Não substituir qualquer elemento de composição e/ou estrutural sem a avaliação de técnico especializado.

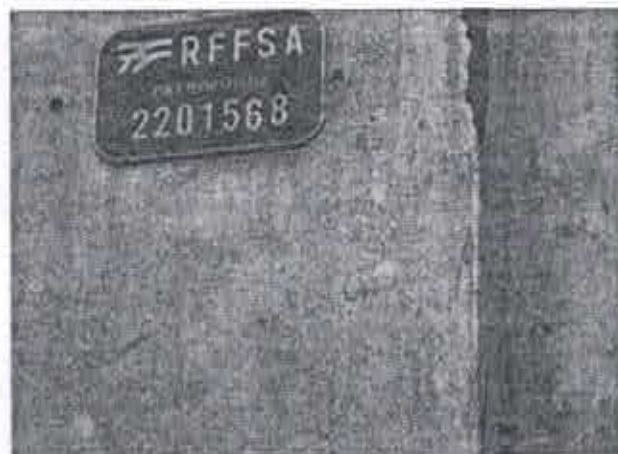
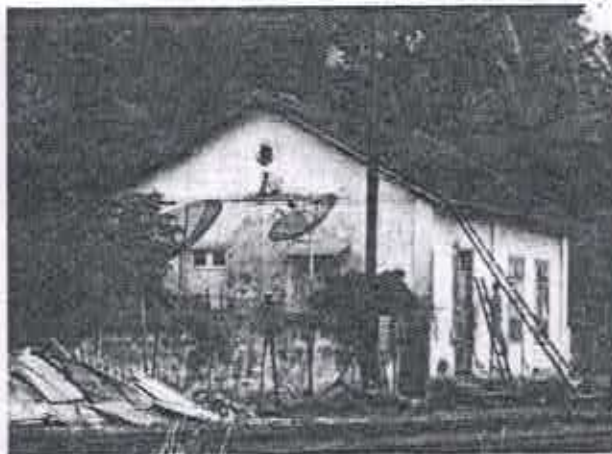
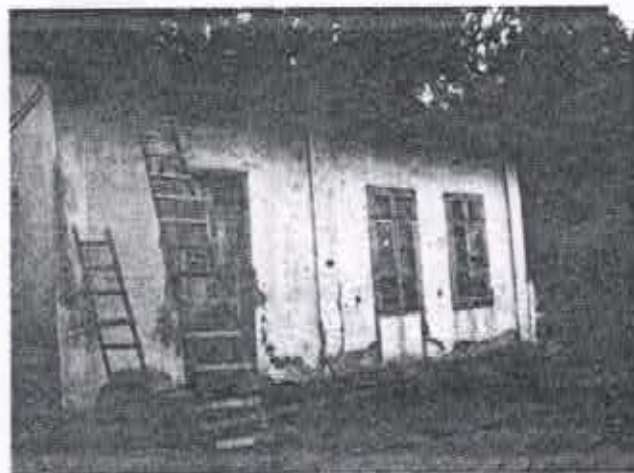
Inscrição na fachada principal (acima à esquerda) seguida da vista geral da casa; fachada frontal
Fotos: Gabriela Tassara, maio/07

A residência apresenta-se, no geral, em bom estado de conservação, porém com sinais de degradação, como o descolamento do reboco e algumas manchas de infiltração e umidade nas paredes externas. Internamente, apresenta-se bem conservada.

Os principais fatores de degradação são: a ação de intempéries e o desgaste natural dos materiais.

- A edificação deve ser submetida à manutenção e vistoria constantes para impedir que os problemas já identificados possam se agravar posteriormente, afetando a integridade da construção;
- Revitalizar a pintura externa e interna, repondo pontos desgastados e com partes do reboco descoladas;
- Inspeccionar periodicamente as calhas e condutores, principalmente em período anterior às chuvas;
- Eliminar manchas de umidade e infiltrações presentes nas fachadas;
- Recuperar elementos de vedação das aberturas, substituindo vidros quebrados e peças de madeira desgastadas;
- Não substituir qualquer elemento de composição e/ou estrutural sem a avaliação de técnico especializado.

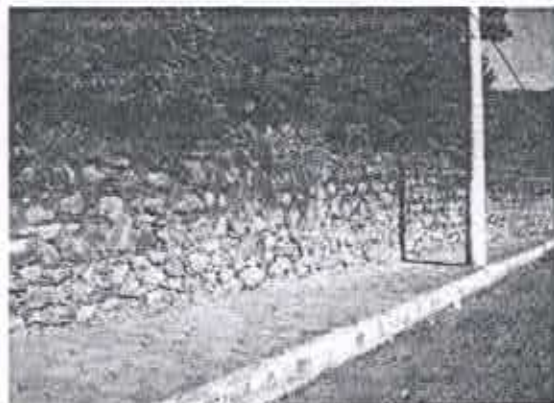
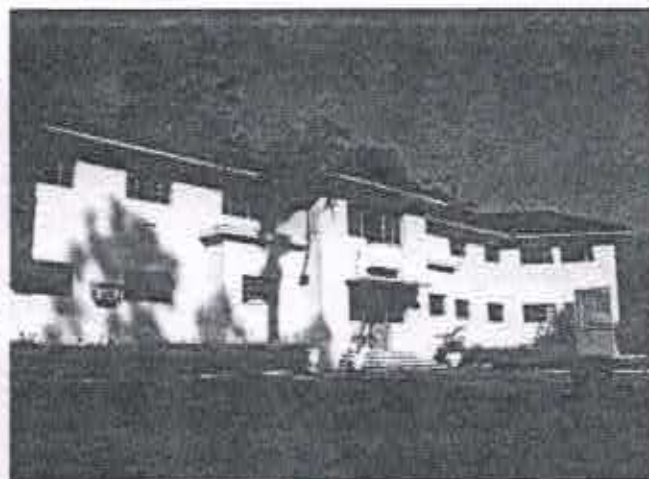
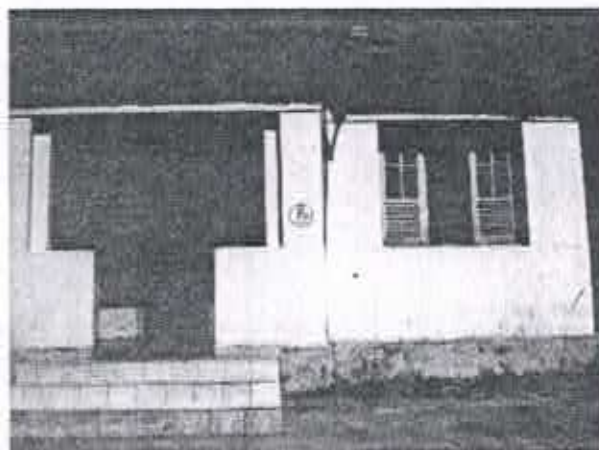
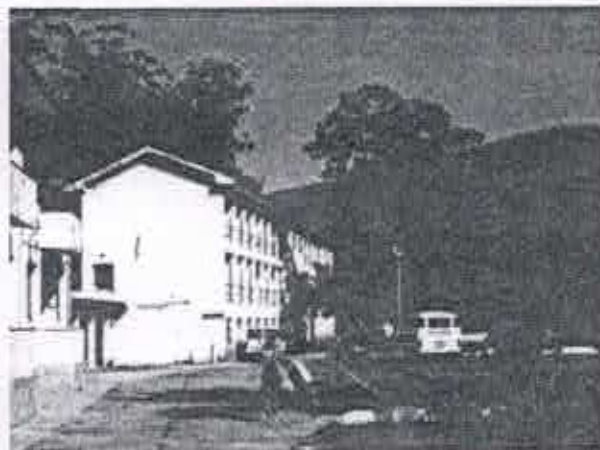
Vista do muro de pedra (acima à esquerda) seguida da fachada principal; casas; vista do anexo.

O hospital, em geral encontra-se em bom estado de conservação. Os únicos aspectos de degradação observados referem-se à pintura externa que apresenta descolamento em pontos isolados e a presença de manchas de umidade nas fachadas.

Os principais fatores de degradação são: a ação de intempéries; o desgaste natural dos materiais e a falta de manutenção periódica do conjunto.

- Revitalizar a pintura externa e interna, repondo pontos desgastados e com partes do reboco descoladas;
- Inspeccionar periodicamente as calhas e condutores, principalmente em período anterior às chuvas;
- Eliminar manchas de umidade e infiltrações presentes nas fachadas;
- Não substituir qualquer elemento de composição e/ou estrutural sem a avaliação de técnico especializado;
- Realizar manutenção periódica dos jardins e das ruas internas.

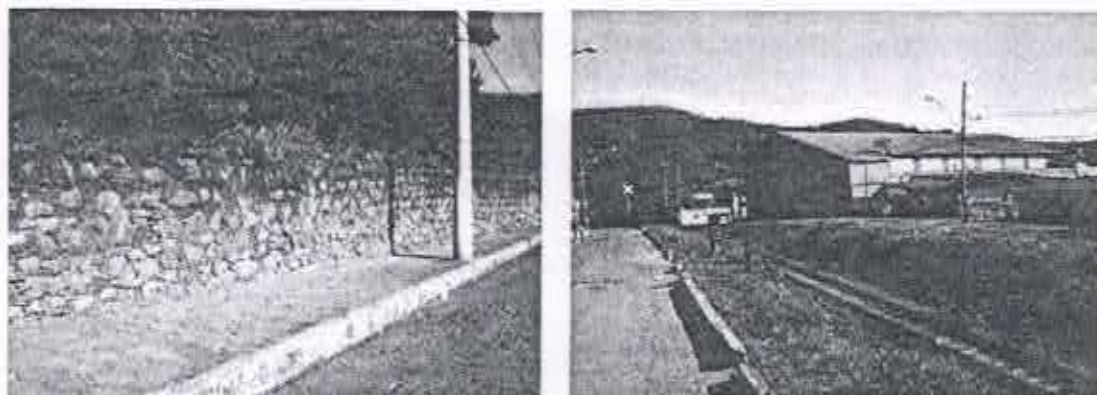
Vista do muro de pedras do Hospital Cristiano Machado
(acima à esquerda), seguido da vista do entorno.
Foto: Gabriela Tassara, Maio/2007

Os aspectos de degradação podem ser verificados na presença de argamassa em algumas partes do muro, o que constitui uma substituição de sua composição original.

Os principais fatores de degradação são: a ação de intempéries, o desgaste natural dos materiais e a falta de manutenção periódica dos elementos.

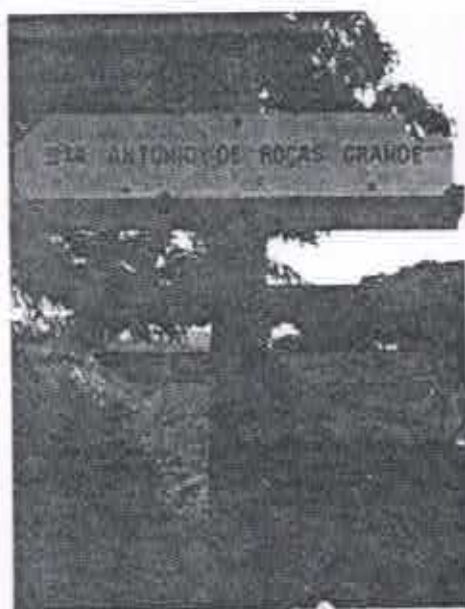
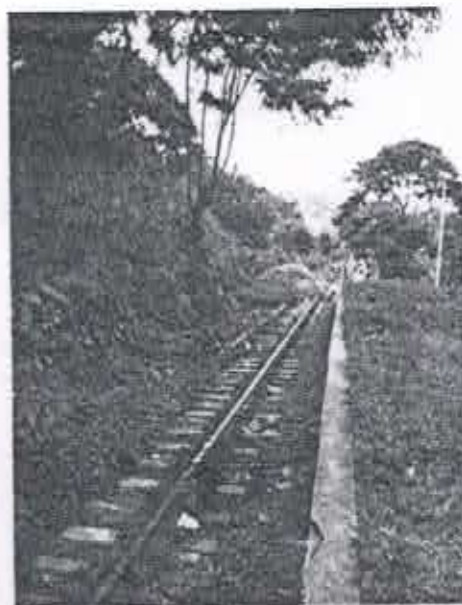
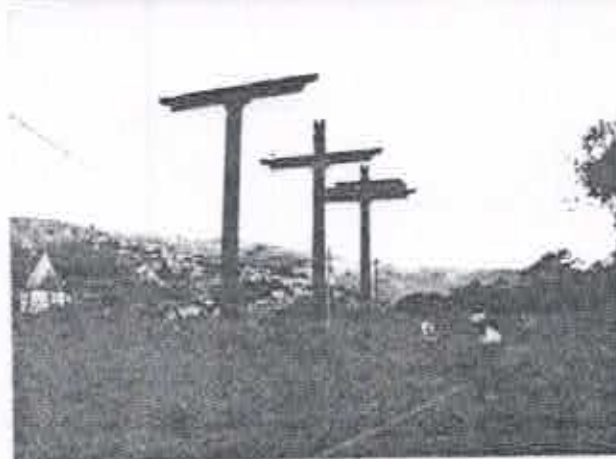
Inscrição na placa frontal (acima à esquerda); vista da linha férrea (acima à direita) e vista geral da ruína (à esquerda)
Fotos: Gabriela Tassara, maio/07

O principal fator de degradação diz respeito ao desgaste natural dos materiais ao longo do tempo. Além disso, a extinção da rede ferroviária, levou ao descaso com relação aos imóveis que a pertenciam.

- A edificação deve ser submetida à manutenção e vistoria constantes para impedir que os problemas já Realizar manutenção periódica nos elementos estruturais para evitar avanço da degradação da ruína;
- Realizar limpeza e capina no entorno da ruína;
- Eliminar pontos de oxidação da estrutura da ruína;
- Não substituir qualquer elemento de composição e/ou estrutural sem a avaliação de técnico especializado.

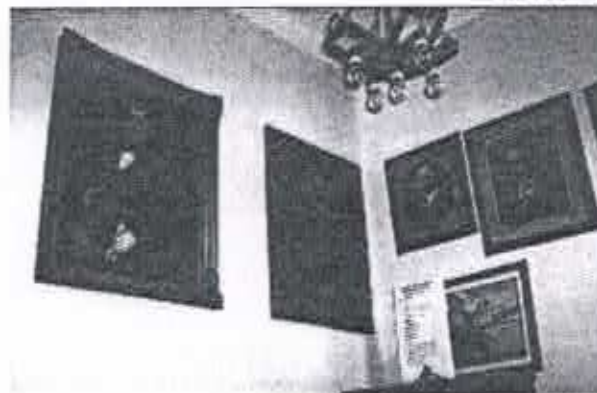
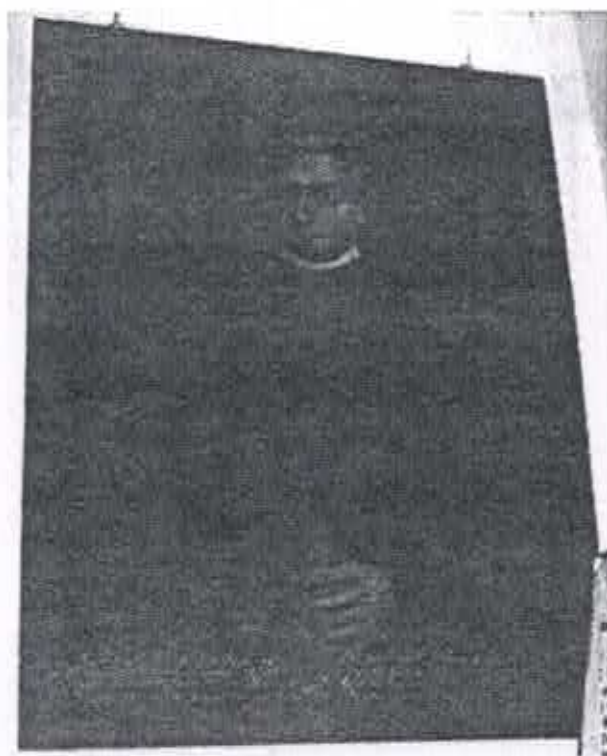
O quadro apresenta algumas avarias, como manchas, sujidades, trincas e escurecimento da pintura, com alteração das cores.

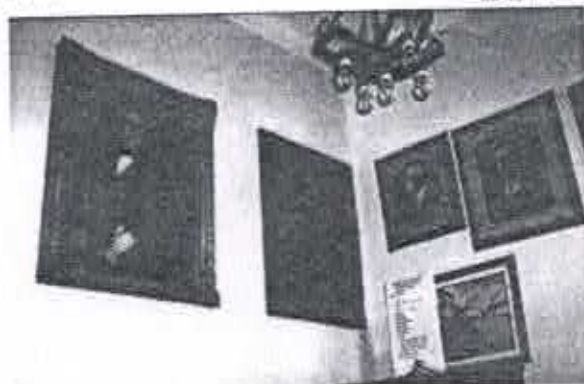
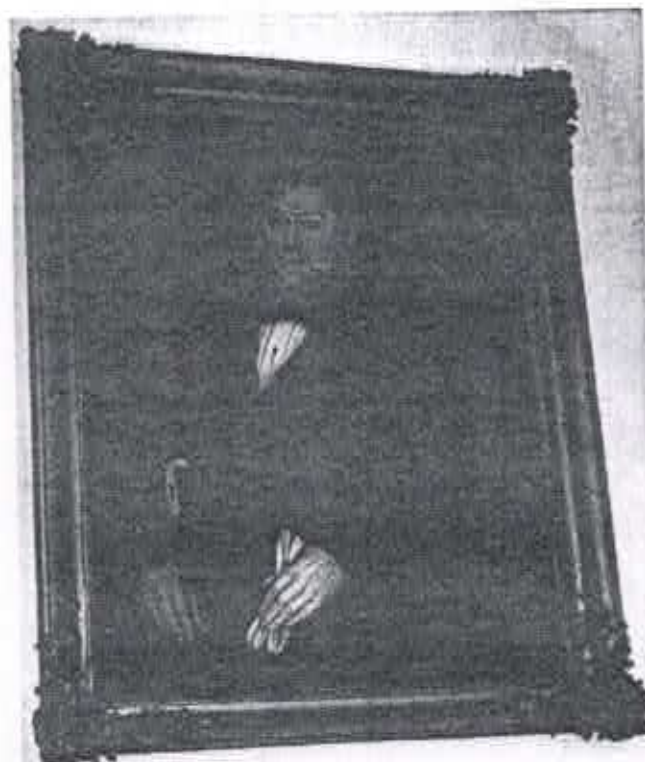
O quadro apresenta algumas avarias, como desgaste do douramento da moldura, manchas, sujidades, trincas e escurecimento da pintura, com alteração das cores.

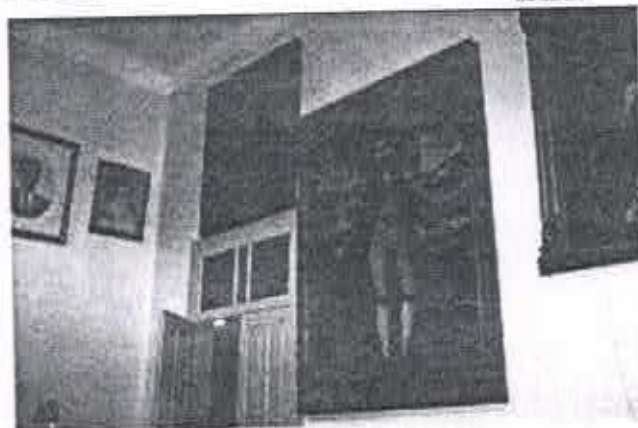
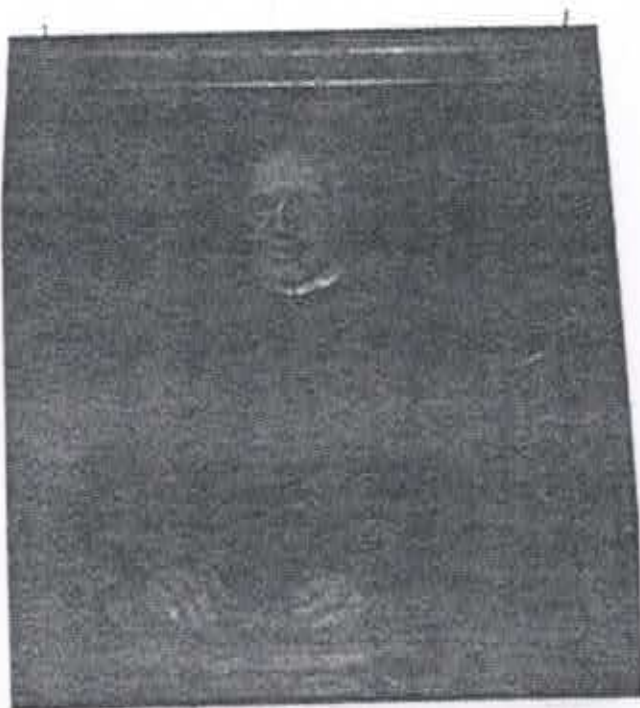
O quadro apresenta algumas avarias, como manchas, sujidades, trincas e avançado grau de escurecimento da pintura, com grande alteração das cores.

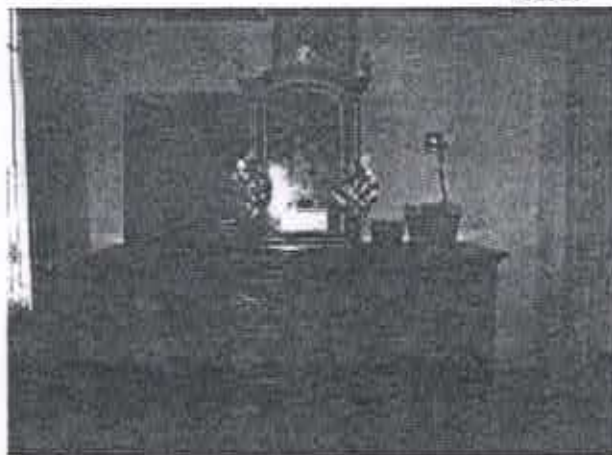
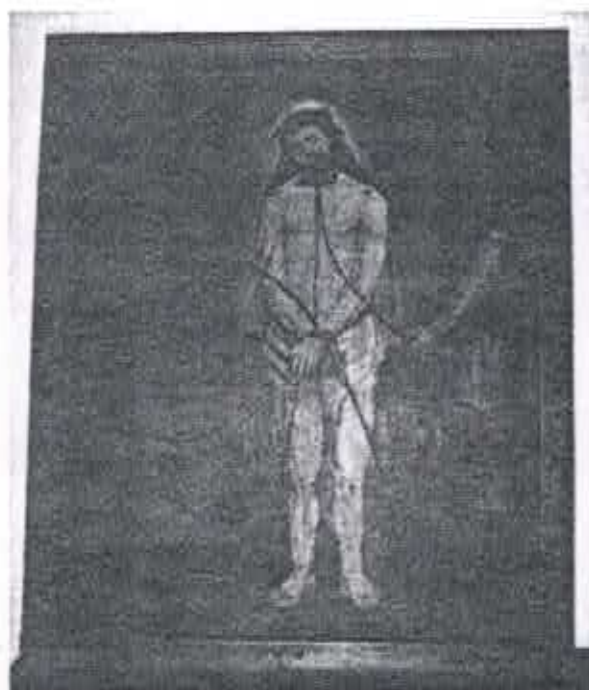
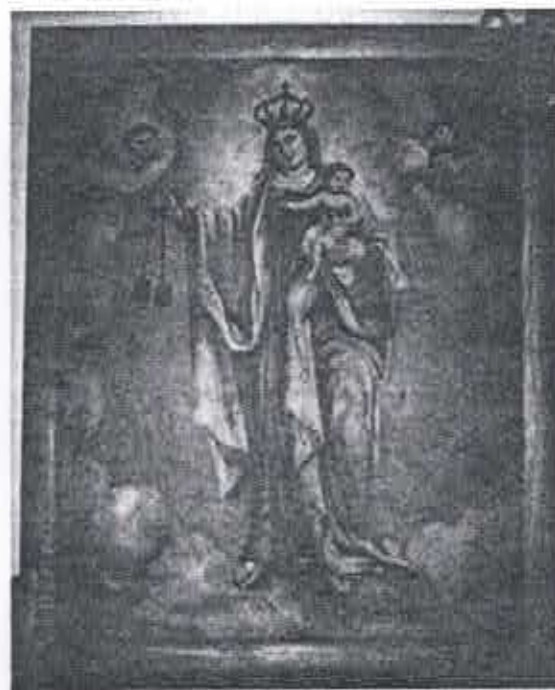
A peça apresenta algumas avarias, como manchas, sujidades de poeira e detritos de insetos e pássaros, trincas e escurecimento da pintura, com alteração das cores.
