Prefeitura Municipal de Sabará

**Laudos Técnicos de Estado de Conservação
De Bens Tombados**

ABRIL 2008 | EXERCÍCIO 2009

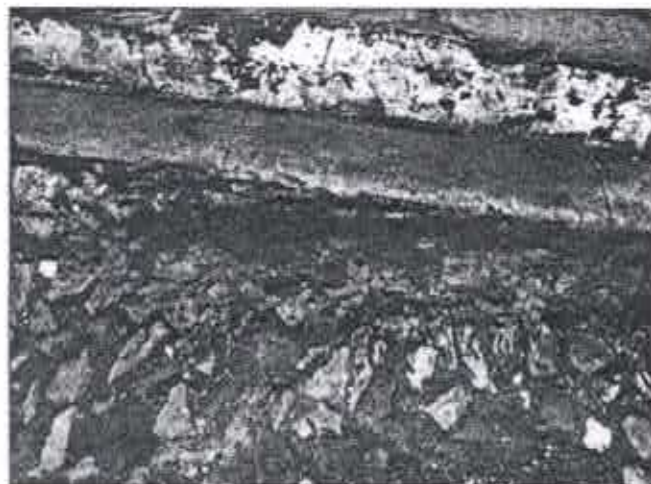
| 1. VIA | Estado de conservação | | |
|--|---|---|---|
| As vias que circundam a praça encontram-se com acúmulo de terra e areia, o que evidencia a falta de manutenção. As vias de acesso, todavia, apresentam melhores condições, especialmente a Rua Princesa Isabel. Observa-se ainda o crescimento de vegetação pontual próximo às calçadas. Os danos na pavimentação porém, não prejudicam o tráfego de veículos. | | | |

Fig. 02: Crescimento de vegetação na via junto à calçada.
Conjunto da Praça Bueno Brandão, Sabará, jan.2008

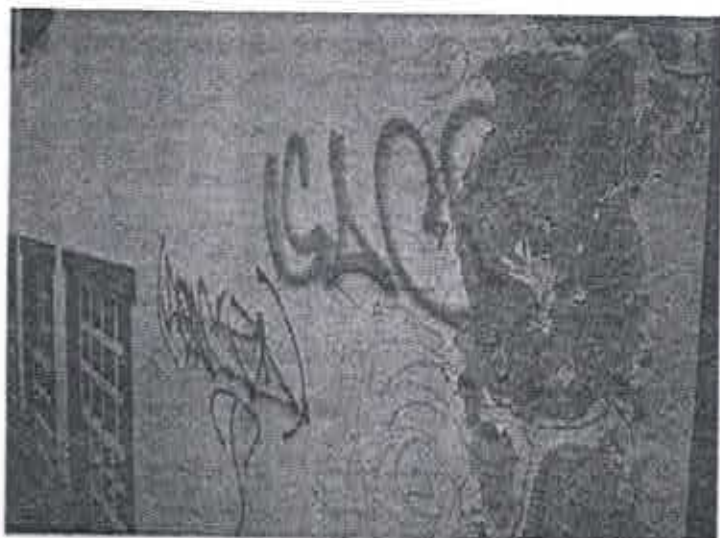
Fig. 20 : Vandalismo na fachada de casa da Rua Princesa Isabel.
Conjunto da Praça Bueno Brandão, Sabará, jan.2008

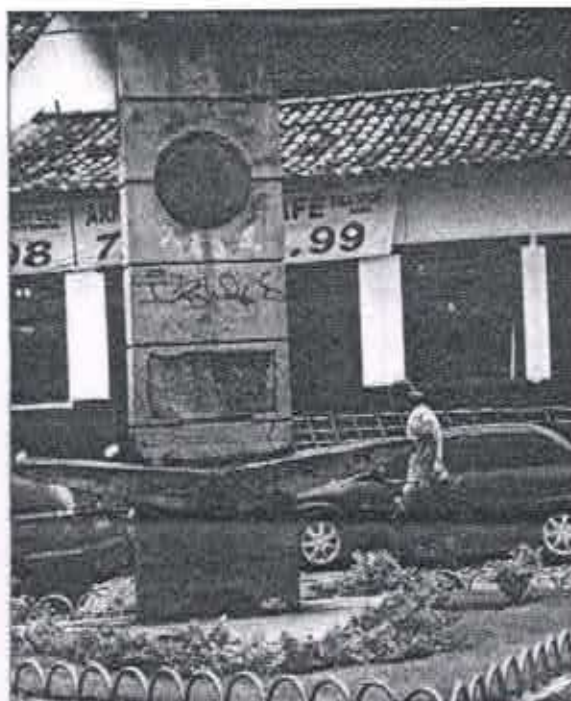
| 4. PRAÇAS E PARQUES | Estado de conservação | | |
|--|---|---|---|
| Os danos verificados são relacionados aos sinais de vandalismo encontrados no monumento localizado no canteiro triangular (como pichações e inscrições) e ao estado de conservação do chafariz que apresenta manchas de umidade principalmente junto a sua base. Além disso, o chafariz encontra-se fora de uso, provavelmente devido a problemas na sua tubulação, atuando apenas como ornamento. | | | |

Fig. 33: Canteiro triangular e monumento em homenagem aos ex-Pracinhas da FEB, Conjunto da Praça Bueno Brandão, Sabará, jan.2008

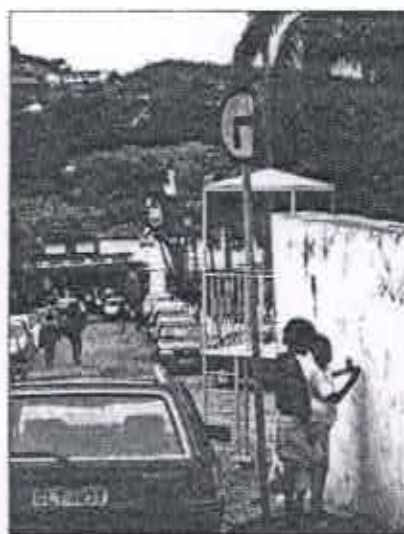
| 1.2. SINALIZAÇÃO (TIPO) | | |
|--|---|--|
| Foi constatado dano em uma das placas de trânsito do conjunto, a qual se encontra amassada, além de desgastes na placa de logradouro esquina com Rua Mestre Herculino. | | |

Fig. 03: Placa de trânsito amassada.
Conjunto Rua Abreu Guimarães, Sabará, jan. 2008

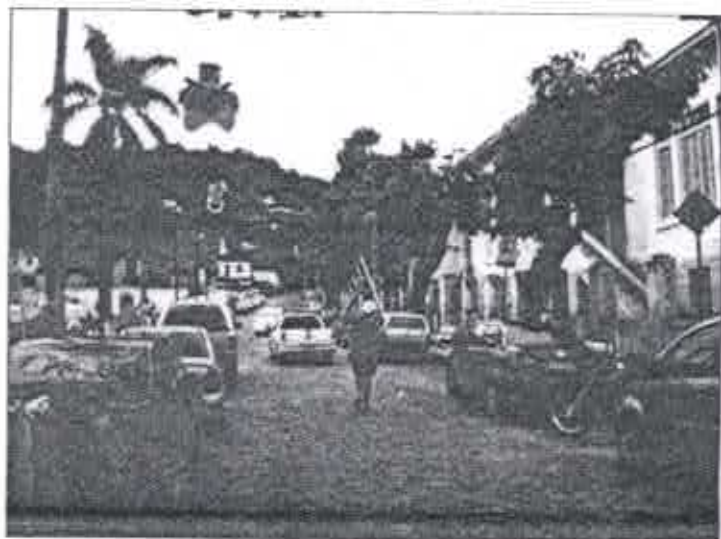
| 1.4. CONDIÇÃO DE CIRCULAÇÃO DA VIA | Estado de conservação | | |
|--|---|--|---|
| O tráfego de veículos pesados pela via causa impactos negativos nos imóveis que compõem o conjunto, abalando as estruturas devido a pequenos tremores causados no solo. Estas vibrações causam também deslocamento de telhas das coberturas das edificações bem como aparecimento de trincas nas alvenarias. O estacionamento paralelo de veículos em ambos os lados da via também é um problema, já que dificulta a visibilidade dos imóveis de significativo valor histórico-cultural. | | | |

Fig. 05: Veículos estacionados ao longo da via.
Conjunto Rua Abreu Guimarães, Sabará, jan.2008

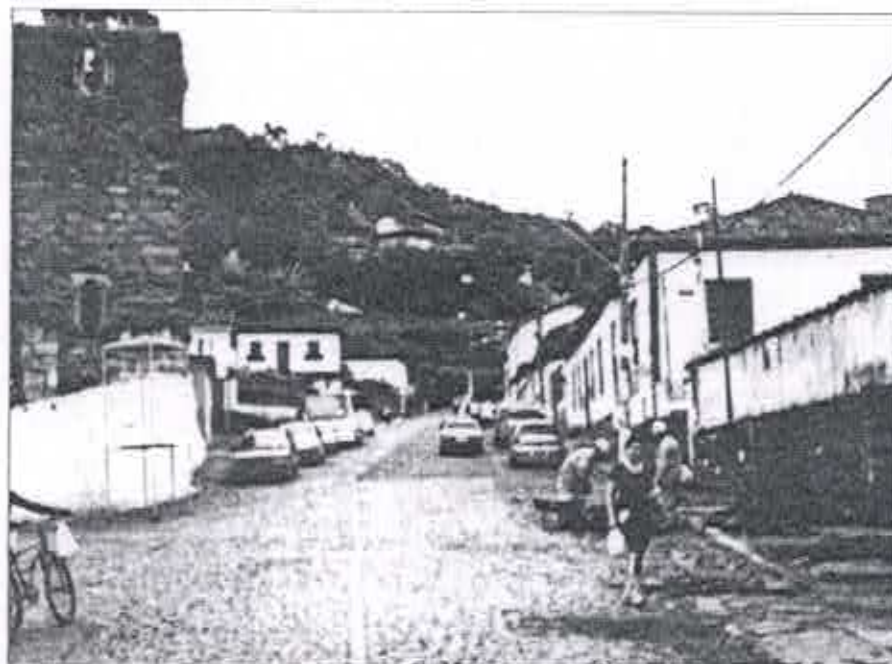
A circulação intensa de veículos, principalmente carros e ônibus, causa perturbação nos pedestres que transitam e nos moradores da área principalmente nos fins de semana. O ruído intermitente de som mecânico acontece, eventualmente, durante a feira e pode, ocasionalmente, incomodar os moradores e pedestres.

Fig. 16: Trecho de obras, ruídos intermitentes.
Conjunto Rua Abreu Guimarães, Sabará, jan 2008

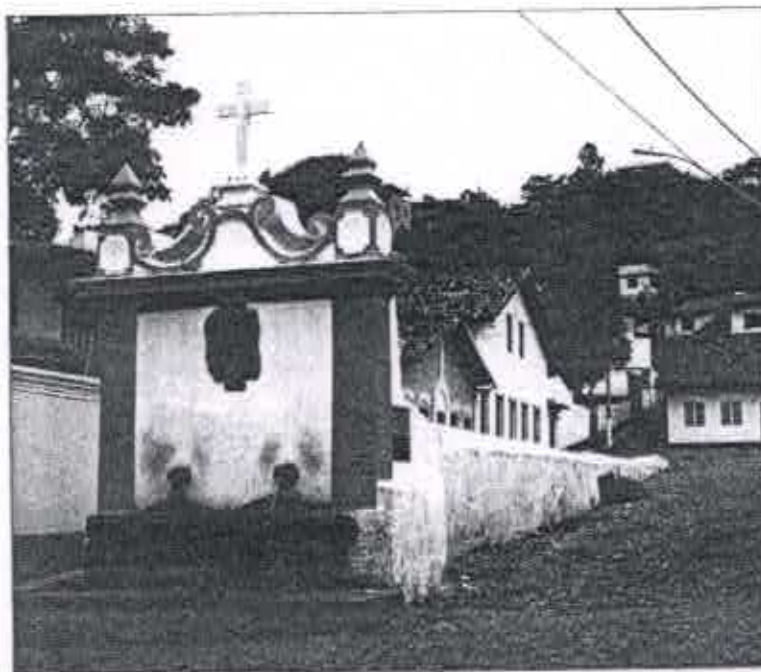
| ESTRUTURA | Estado de conservação | | |
|---|--|---|---|
| observações e danos verificados | A estrutura encontra-se, aparentemente em bom estado de conservação. Na parte posterior, na área que se encontrava mais danificada segundo laudo anterior, um pequeno jardim foi criado para compor com sua estrutura. | | |

Fig 01: Fachada frontal do Chafariz.
Chafariz do Kaquênde: Sabará, jan 2008

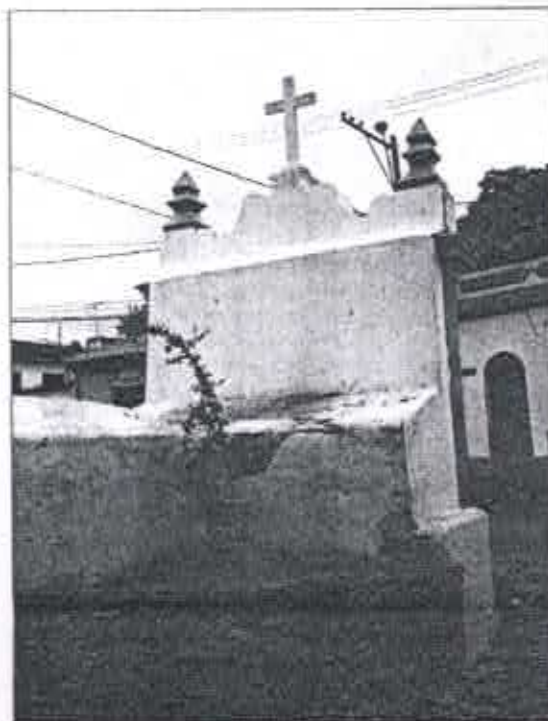
Fig. 03: Vista atual da fachada posterior do Chafariz. Destaque para o jardim criado após a restauração.

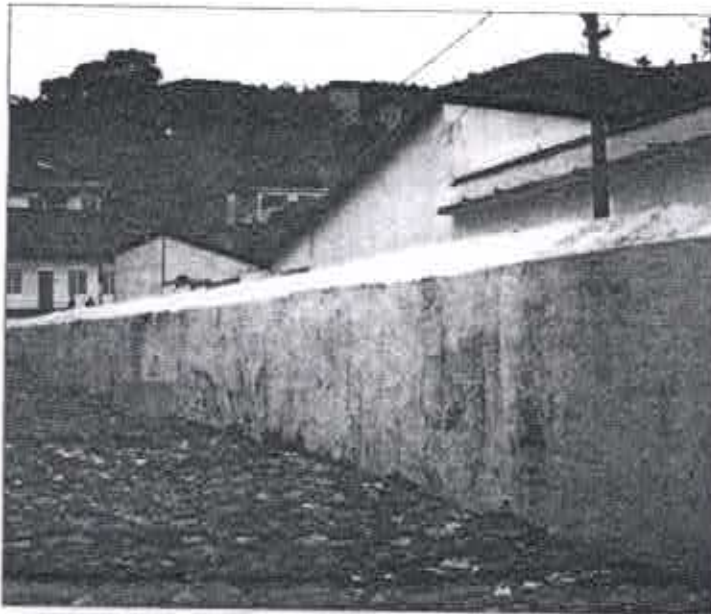
| REVESTIMENTO | Estado de conservação | | |
|---|---|---|---|
| observações e danos verificados | Apesar de recentemente refeito, o reboco apresenta alguns pontos de desprendimento de partes na parte posterior do Chafariz. A caiçação está desgastada e apresenta manchas de umidade, principalmente, nas faixas inferiores das fachadas e sob as saídas de água. Na fachada frontal, a maior parte do revestimento e pintura está em bom estado. | | |

Fig. 07: Pintura manchada na parte posterior do chafariz.
Chafariz do Kaquende, Sabará, jan. 2008

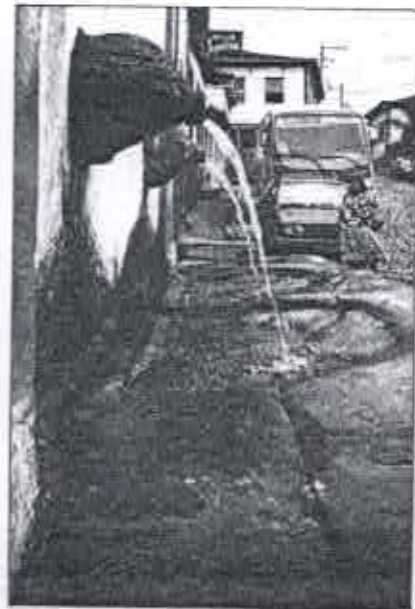
Fig. 08: Manchas de umidade próximas às bicas.
Chafariz do Kaquende, Sabará, jan. 2008

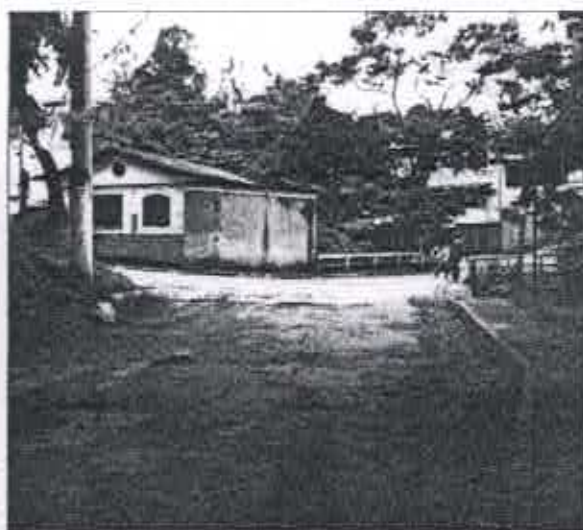
| ELEMENTOS INTEGRADOS EXTERNOS / AGENCIAMENTO EXTERNO | Estado de conservação | | |
|--|--|---|---|
| observações e danos verificados | Há vegetação encobrindo as extremidades da ponte. Além disso, foram encontrados entulho e lixo junto aos pilares. Há edificações construídas muito próximas do bem que interferem na sua imagem. | | |

Fig. 14: Entorno imediato na av. Albert Scharlé.
Ponte Ferroviária sobre o Rio das Velhas, Sabará, jan. 2008

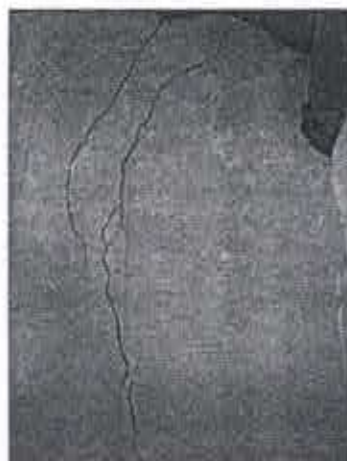
| ALVENARIAS | Estado de conservação | | |
|---|--|---|---|
| observações e danos verificados | Além das observações do quadro anterior, foi verificada uma trinca na alvenaria em adobe próxima à escada de acesso à torre. | | |

Fig.02: Trinca localizada próxima à escada de acesso à torre.
Ig. Nsa. Sra. da Assunção da Lapa, Ravena, mar. 2008

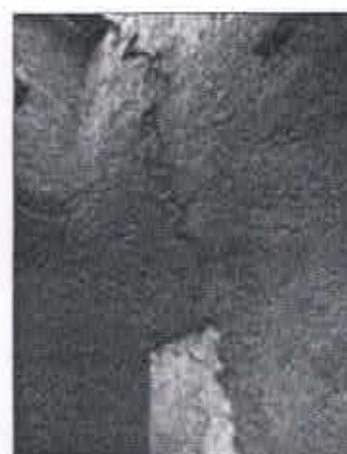
Fig 04: Trinca localizada na parede atrás do retábulo-mor.
Ig. Nsa. Sra. da Assunção da Lapa, Ravena, mar. 2008

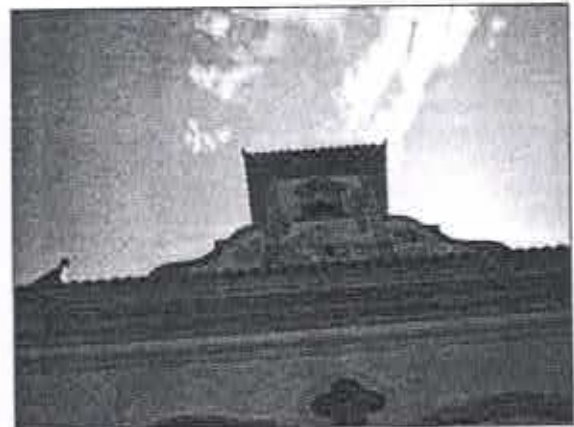
Fig. 12: Manchas e pintura desgastada no frontão.
Igreja Nsa. Sra. da Assunção da Lapa, Ravena, mar. 2008

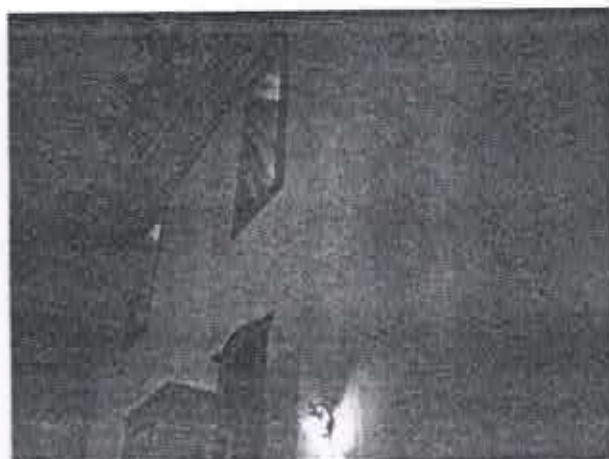
Fig. 17: Revestimento interno com sujidades e desgaste.
Ig. Nsa. Sra. da Assunção da Lapa, Ravena, mar. 2008

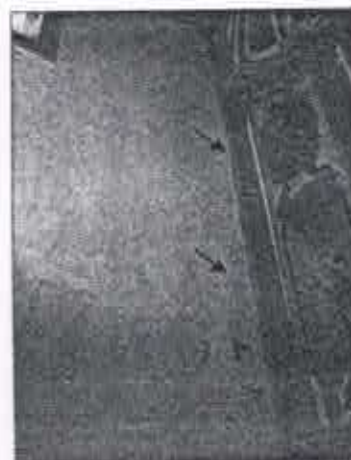
| REVESTIMENTO | Estado de conservação | | |
|---|--|---|---|
| observações e danos verificados | A maior parte do reboco encontra-se em bom estado. Contudo, fissuras foram observadas em diversos pontos do revestimento externo e próximo aos encontros com esteios de madeira e retâbulos. O desgaste da caiação verificou-se em todos os planos externos. Intensas manchas de umidade ascendente marcam o embasamento externo da edificação. Internamente, a pintura apresenta-se em melhor estado, entretanto, está descolando em pontos isolados e está com sujidades aderidas. Acima do arco cruzeiro e na parede onde se localiza a pia batismal, há pinturas parietais que estão com falhas, fissuras e em processo de descolamento em alguns pontos. | | |

Fig. 18: Trinca próxima ao retábulo.
Ig. Nsa. Sra. da Assunção da Lapa, Ravena, mar. 2008

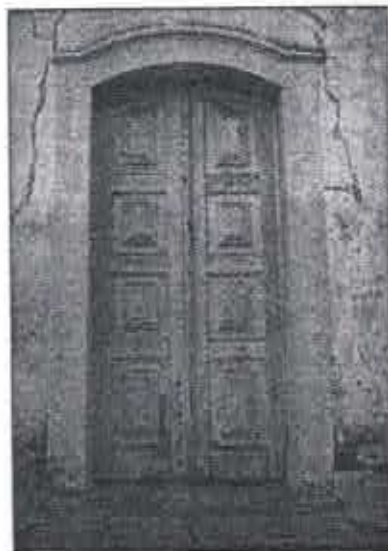
| VÃOS E VEDAÇÕES | Estado de conservação | | |
|---|--|---|---|
| observações e danos verificados | As portas internas estão em bom estado. As portas situadas nas paredes externas, apresentam pintura desgasta e desgastes principalmente na sua porção inferior. As janelas de um modo geral também estão em boas condições. Entretanto, as janelas situadas na torre sineira apresentam-se em pior estado com parte das folhas faltando e enquadramento intensamente degradado pelo ataque de cupins. Os enquadramentos em pedra dos vãos estão em perfeitas condições. Já os de madeira apresentam algumas falhas, ressecamento da madeira e desgaste na pintura. Não foram encontrados problemas nas ferragens, além de marcas de oxidação. | | |

Fig. 21: Vista externa da porta demonstrando desgaste na pintura e porção inferior degradada. Ig. Nsa. Sra. da Assunção da Lapa, Ravena, mar. 2008

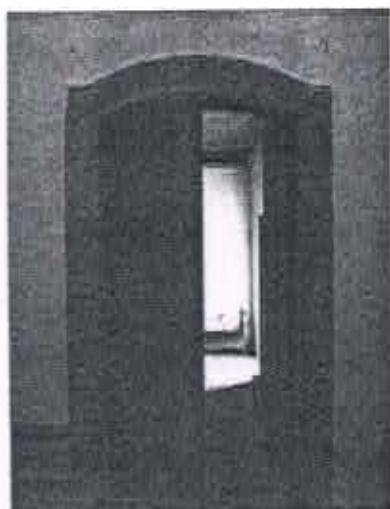
Fig. 23: Enquadramento em pedra em boas condições. Ig. Nsa. Sra. da Assunção da Lapa, Ravena, mar. 2008

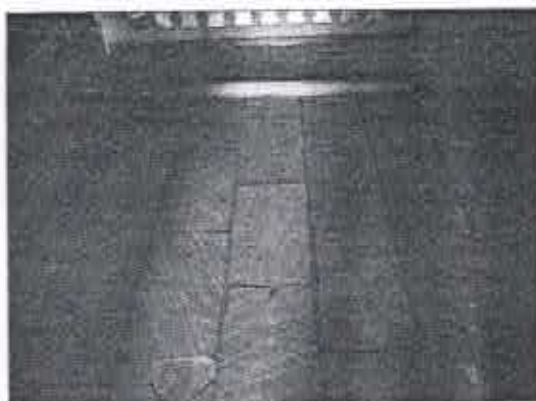
Fig 26: Pedra São Tomé na sacristia em bom estado.
Igreja Nsa. Sra. da Assunção da Lapa, Ravena, mar. 2008

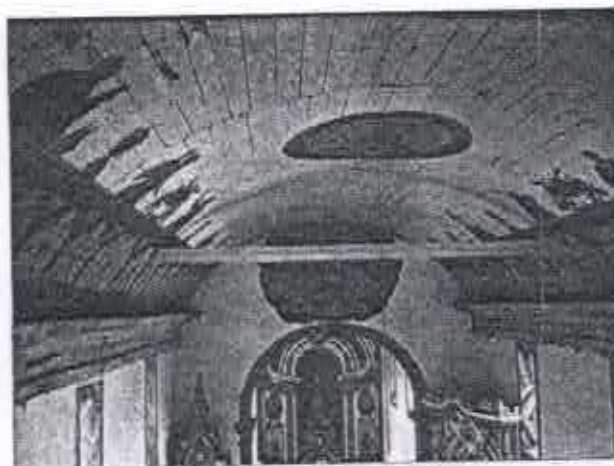
Fig. 31: Vista do forro da nave.

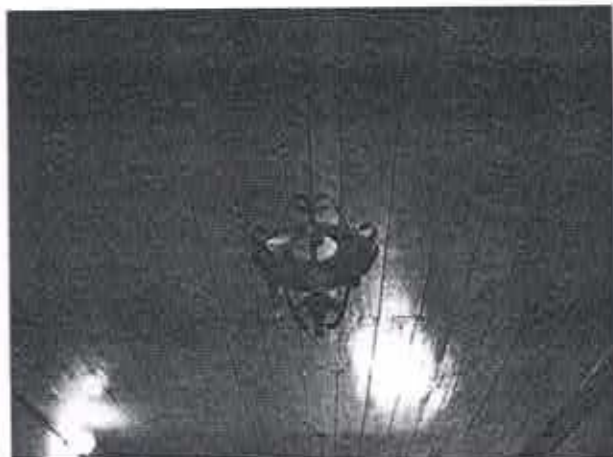
Fig. 33: Forro da sacristia
Igreja Nsa. Sra. da Assunção da Lapa, Ravena, mar. 2008

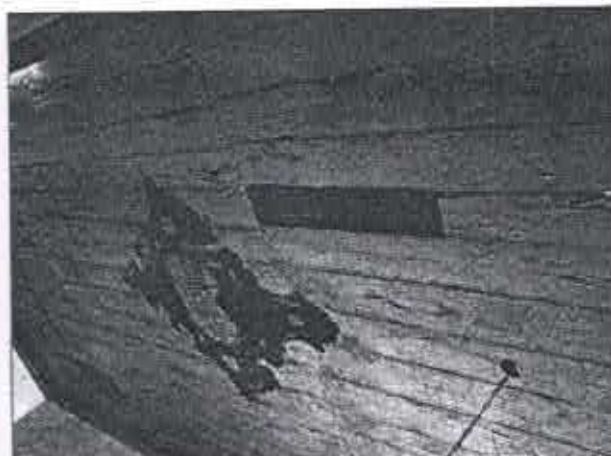
Fig. 34: Forro do átrio.
Igreja Nsa. Sra. da Assunção da Lapa, Ravena, mar. 2008

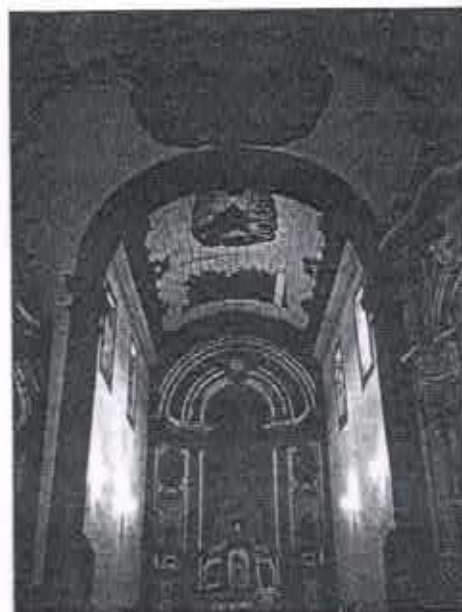
Fig. 46: Vista do arco-cruzeiro. Ig. Nsa. Sra. da Assunção da Lapa, Ravena, mar. 2008

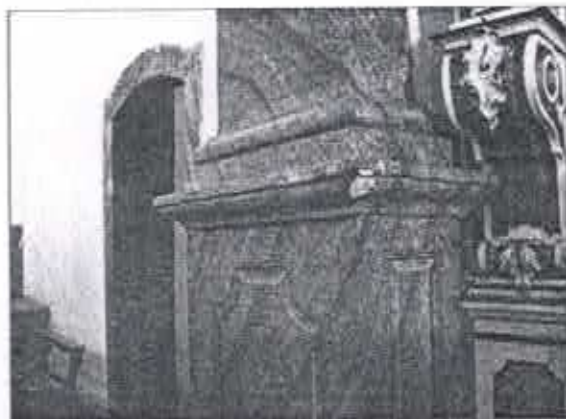
Fig. 47: Perda na quina da pilastra de do arco-cruzeiro. Ig. Nsa. Sra. da Assunção da Lapa, Ravena, mar. 2008

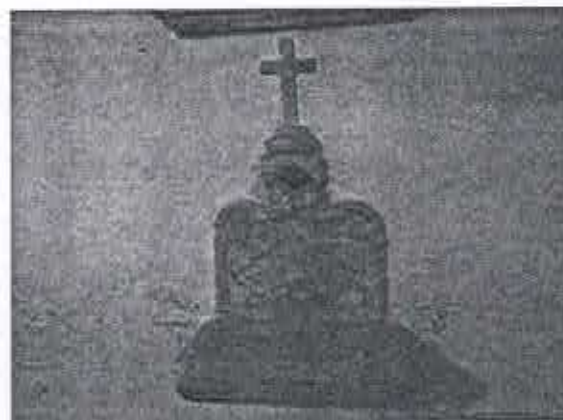
Fig. 54: Lavatório da sacristia sem funcionamento.
Igreja Nsa. Sra. da Assunção da Lapa, Ravena, mar. 2008

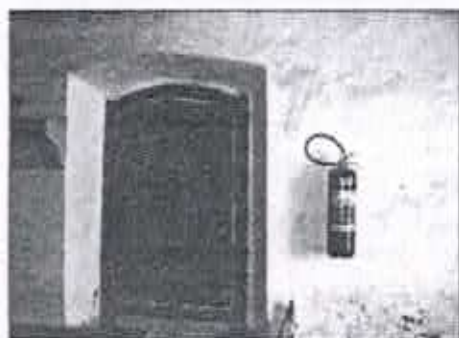
| EXISTÊNCIA DE INSTALAÇÕES DE SEGURANÇA NO PRÉDIO | Estado de conservação | | |
|---|--|---|---|
| observações e danos verificados | A Igreja possui diversos extintores de incêndio. Entretanto eles não possuem sinalização obrigatória e muitos deles estão encostados no chão. O sistema a de segurança existente não funciona. | | |

Fig. 55, 56 e 57: Extintores de incêndio sem sinalização adequada e alguns encostados ao chão.
Igreja Nossa Senhora da Assunção da Lapa, Ravena, mar. 2008.

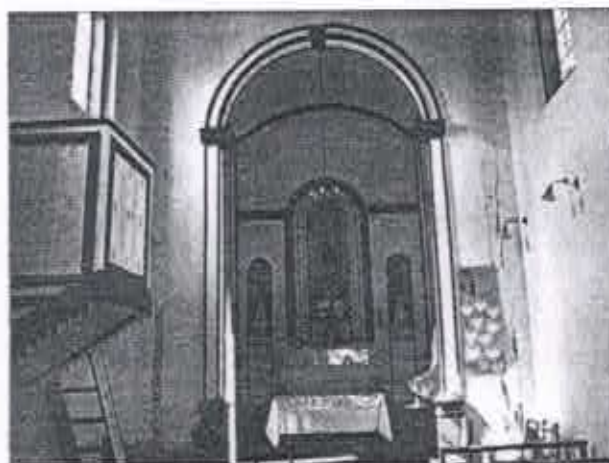
Fig. 05: Vista geral do interior da capela. Capela Nossa Senhora do Rosário, Ravena, mar.2008

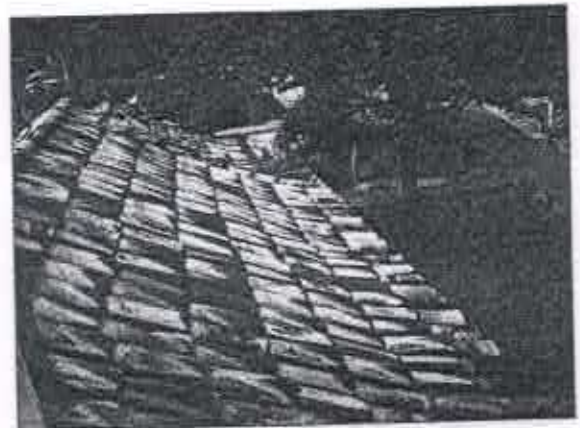
Fig. 07: Vista parcial do telhado. Capela Nossa Senhora do Rosário, Ravena, mar.2008

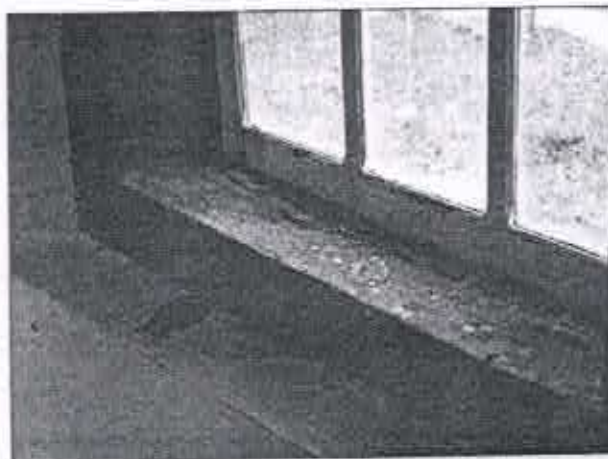
| VÃOS E VEDAÇÕES | Estado de conservação | | |
|---|--|---|---|
| observações e danos verificados | As portas e janelas, em geral, estão em bom estado. Foram verificadas apenas ranhuras e pintura desgastada em algumas folhas. Os enquadramentos em madeira, todavia, sofrem mais com o desgaste da madeira, principalmente na sua porção inferior. As ferragens apresentam manchas de oxidação e ferrugens. Os óculos estão em perfeitas condições. | | |

Fig. 15: Detalhe do enquadramento da janela apresentando madeira ressecada e desgastada.
Capela Nossa Senhora do Rosário, Ravena, mar. 2008

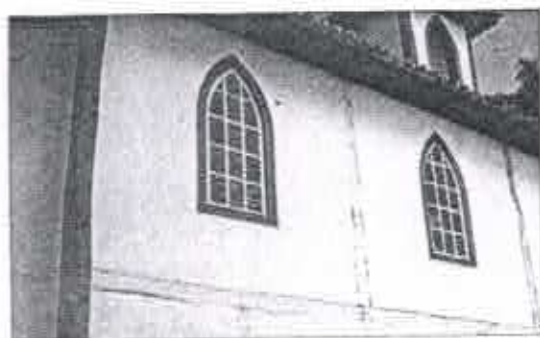
Fig. 16: Vista externa das janelas.
Capela Nossa Senhora do Rosário, Ravena, mar. 2008

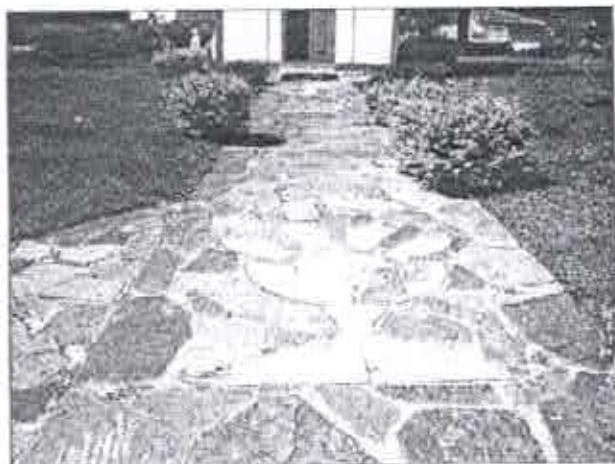
Fig. 21: Vista do caminho central que conduz à Capela.
Capela Nossa Senhora do Rosário, Ravena, mar. 2008

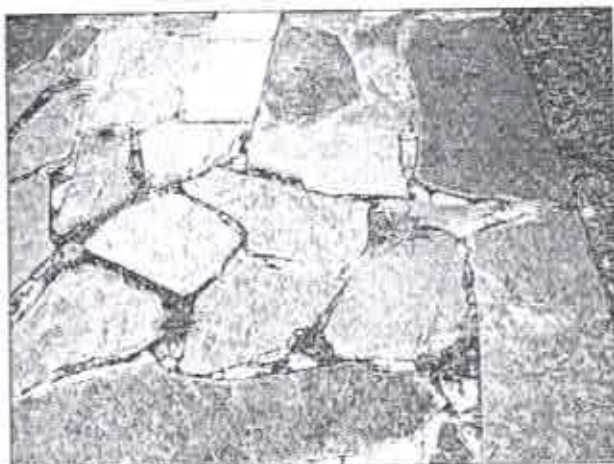
| ELEMENTOS INTEGRADOS EXTERNOS / AGENCIAMENTO EXTERNO | Estado de conservação | | |
|--|---|---|---|
| observações e danos verificados | O muro de arrimo em pedras está em bom estado apresentando apenas vegetação crescente entre suas pedras. Os jardins necessitam de poda e possuem sujeiras acumuladas próximas à calçada. Uma das palmeiras imperiais que marcavam os jardins foi atingida por um raio há dois anos e por isso foi cortada. O piso em pedras que conforma os caminhos que levam até a igreja também encontra-se bem conservado, apresentando apenas algumas manchas em pontos isolados e vegetação entre seus interstícios. A escadaria frontal apresenta-se em ótimo estado. | | |

Fig. 22: Destaque para vegetação crescente entre as pedras do caminho central.
Capela Nossa Senhora do Rosário, Ravena, mar. 2008

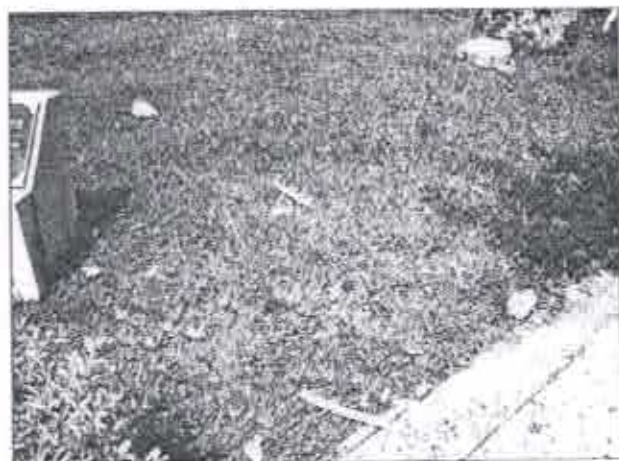
Fig. 23: Sujidades acumuladas nos jardins.
Capela Nossa Senhora do Rosário, Ravena, mar. 2008

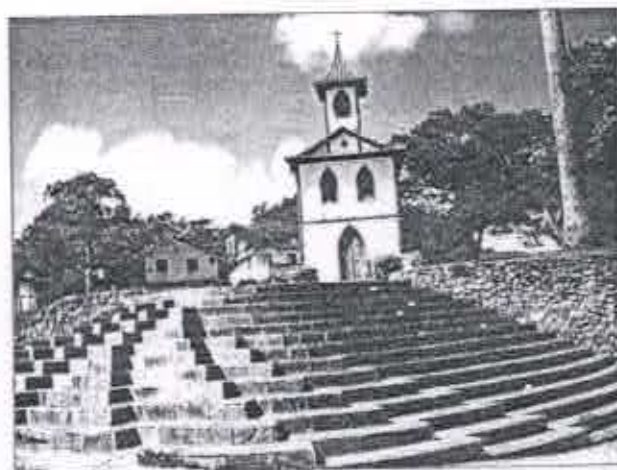
Fig. 26: Vista da escadaria de acesso ao adro.
Capela Nossa Senhora do Rosário, Ravena, mar. 2008
