MINISTÉRIO PÚBLICO DO ESTADO DE MINAS GERAIS
Promotoria Estadual de Defesa do Patrimônio Cultural e Turístico

LAUDO DE VISTORIA nº 15/2009

Foi solicitada pela Coordenadoria das Promotorias de Justiça de Defesa do Patrimônio Cultural e Turístico de Minas Gerais a realização de vistoria técnica nas ruas históricas de Sabará com a finalidade de verificar o estado de conservação, danos causados pelas empresas prestadoras de serviços que embutiram seus cabos no subsolo e sugerir medidas necessárias à reparação dos danos ocorridos.

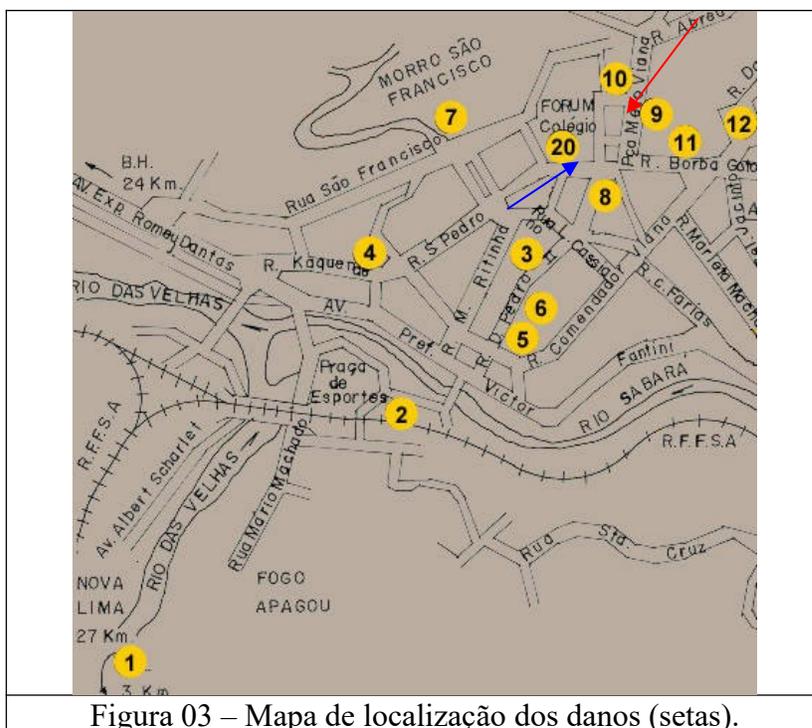
Figura 03 – Mapa de localização dos danos (setas).

No trecho localizado no entorno da Praça Melo Viana (vide mapa figura 03 – seta vermelha) foi verificado desnivelamento da pista, com existência de pedras soltas e falta de rejunte vegetal entre as pedras reassentadas. Na lateral direita da Igreja do Rosário percebe-se diferença na tonalidade e assentamento das pedras do trecho reassentado pela empresa prestadora de serviço. Para instalação dos lampiões nas fachadas dos imóveis foram necessários rasgos nas alvenarias das edificações, sendo que muitas delas ainda não receberam repintura.

No encontro entre a rua São Pedro e a Praça Melo Viana (vide mapa figura 03 – seta azul) as obras estão em andamento. As pedras encontram-se soltas na via, sem nenhum tipo de proteção.

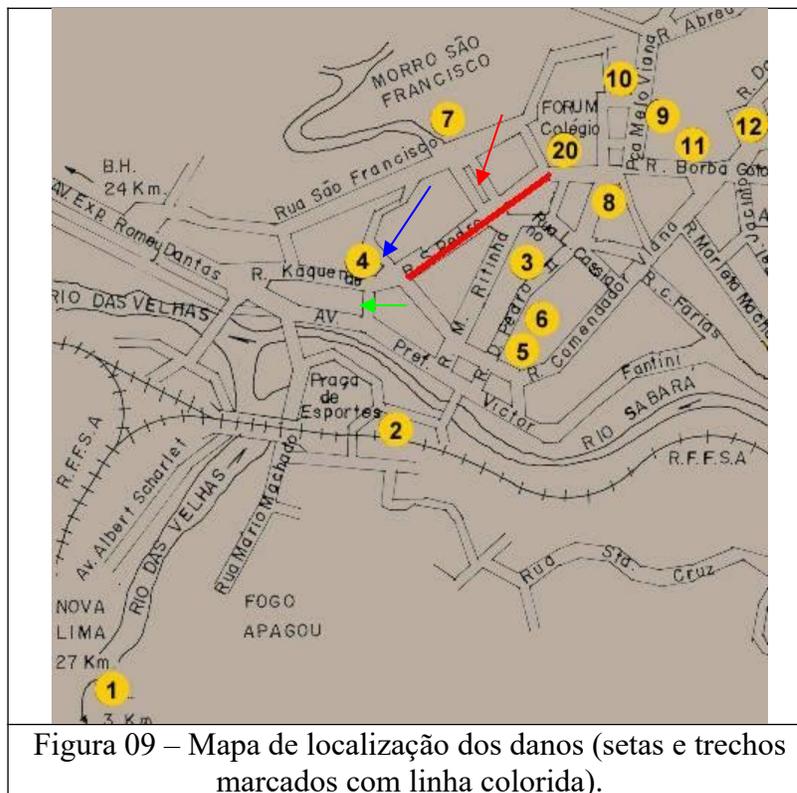
Figura 09 – Mapa de localização dos danos (setas e trechos marcados com linha colorida).

Na rua São Pedro (vide figura 09 linha vermelha) há pontos com desnívelamento junto às caixas de inspeção instaladas pelas empresas de telecomunicações, trechos com lacunas e/ou pedras soltas e locais com acúmulo de terra.

Nas proximidades da Igreja São Francisco (vide figura 09 – seta vermelha), há luminárias que ficam permanentemente acesas, havendo necessidade de revisão do sistema de iluminação instalado.

Nas proximidades do Chafariz do Kaquerado e no largo do Jogo da Bola (vide figura 09 – seta azul) há desnívelamentos, pedras soltas, lacunas, acúmulo de terra e emendas nas paredes das casas, sem pintura.

Nas proximidades da antiga cadeia (vide figura 09 seta verde), há luminárias que ficam permanentemente acesas, havendo necessidade de revisão do sistema de iluminação instalado. Também há desnivelamentos, pedras soltas e lacunas.

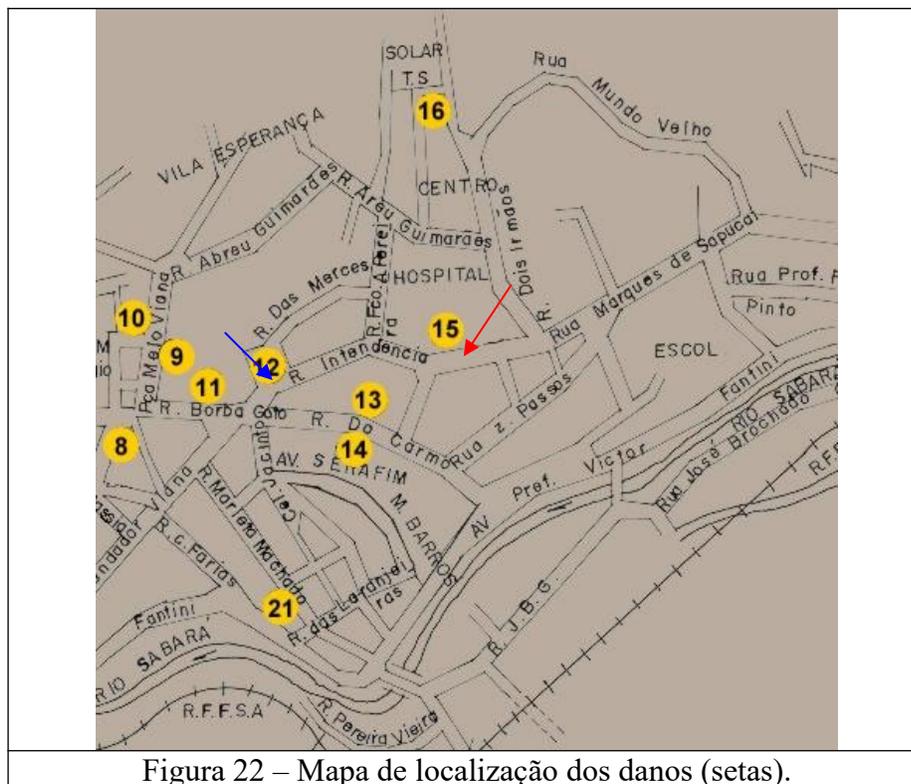
Figura 22 – Mapa de localização dos danos (setas).

Na rua Intendência, nas proximidades do Museu do Ouro (vide figura 22 seta vermelha), foi verificada a existência de pedras soltas que não foram reassentadas e ruas sujas de terra.

A ladeira próxima à Igreja das Mercês (figura 22 seta azul) encontra-se em situação bastante crítica, graças à declividade da via que facilita a soltura das pedras com o atrito dos pneus dos carros e quando da ocorrência de chuvas. Há vários trechos com pedras soltas, desniveladas e sem rejuntamento, o que facilita o deslocamento das pedras. Há trechos com diferenças nas tonalidades e assentamento das pedras e locais com cimento entre as pedras existentes na via, colaborando com a descaracterização do logradouro público. Na data da vistoria havia no local homens trabalhando na recomposição da via.
