Promotoria Estadual de Defesa do Patrimônio Cultural e Turístico

LAUDO DE VISTORIA nº 08/2015

3.4 – Imóvel da rua do Carmo nº 153

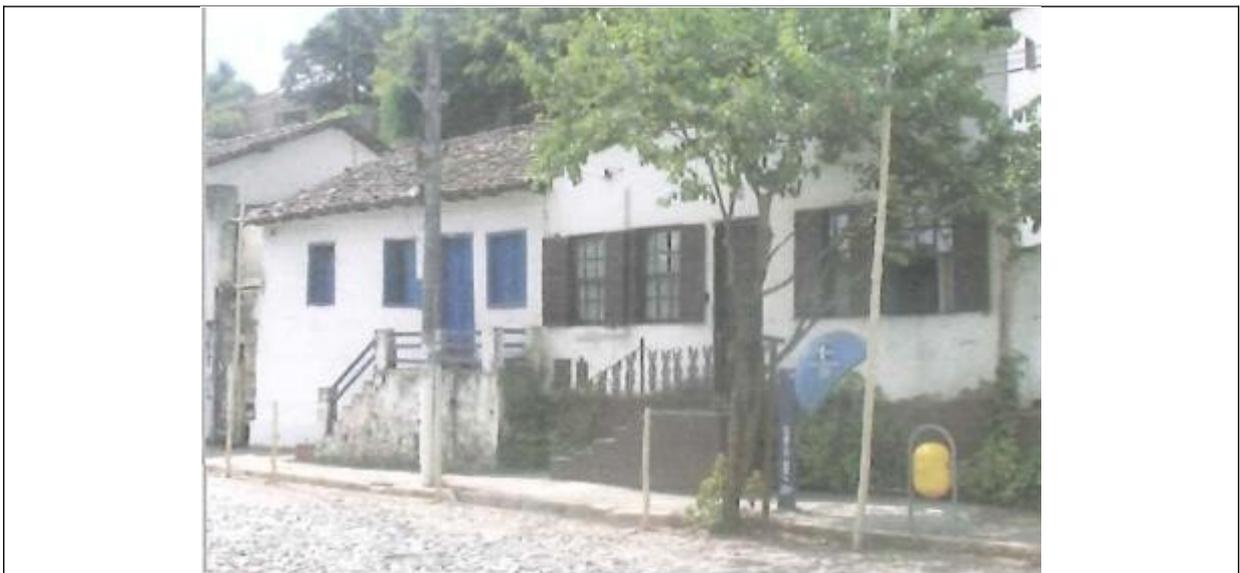
O Conjunto Urbano da Rua do Carmo, no qual se insere o imóvel de nº 153, também foi inventariado pelo município de Sabará no ano de 2005. A ficha de inventário também atribui a edificação de nº 159 como o local onde teria residido Aleijadinho.

Figura 08 – Fotografia das edificações de números 153 e 159, integrante da ficha de inventário do município, datada de 2005.

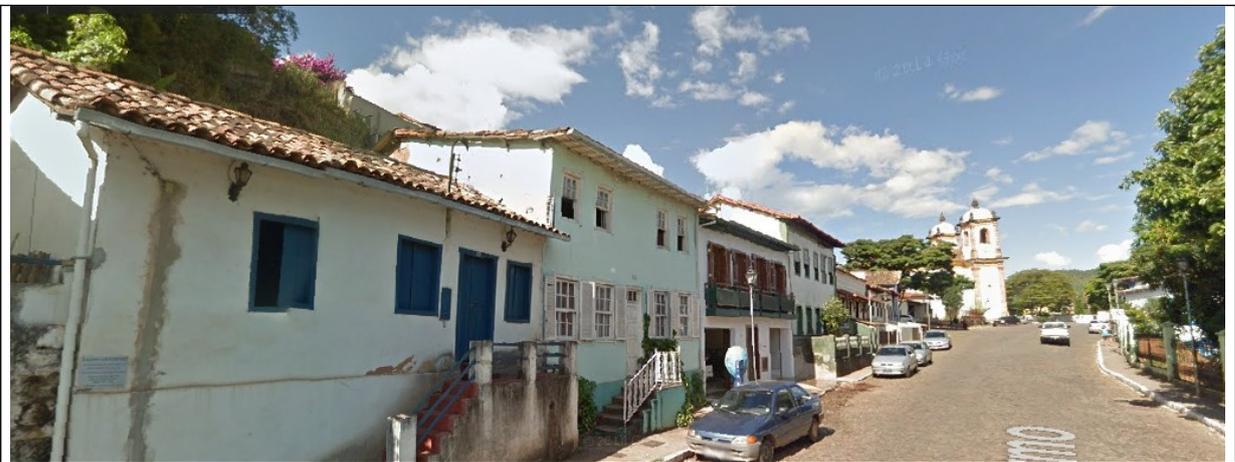
Figura 09 – Fotografia das edificações de números 153 e 159, no entorno da Igreja e Passo do Carmo.

Comparando-se as imagens antigas com a atual, verifica-se que a edificação de nº 153 preservou as suas características ao longo dos anos, sendo verificada a remoção das folhas em guilhotina das esquadrias, permanecendo as folhas internas de madeira. A edificação de nº 159 recebeu acréscimo de um pavimento acima do volume original e teve a forma da escada de acesso alterada.

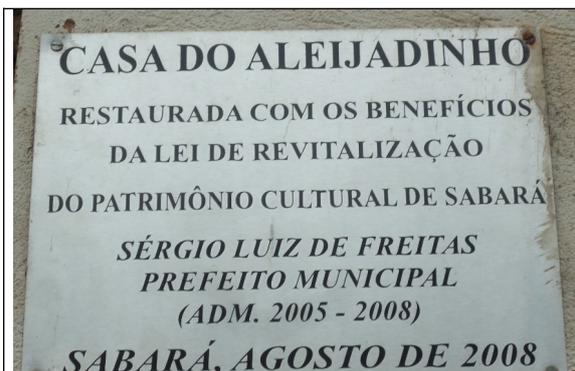
Figura 13 – Placa afixada no imóvel pela Prefeitura.
