**Promotoria Estadual de Defesa do Patrimônio Cultural e Turístico**

**PARECER 10/2015**

1. **Objeto:** Choperia Armazém
2. **Localização:** Praça Presidente Vargas nº 70.
3. **Município :** Santa Luzia – MG.
4. **Objetivo:** Verificação do cumprimento do TAC.

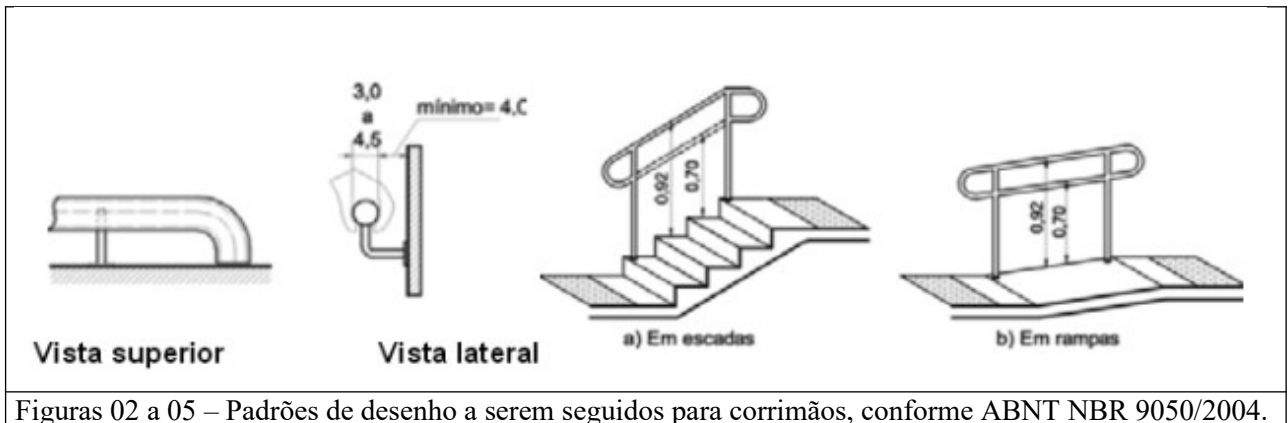
Em análise às fotografias encaminhadas, verificou-se que foram instalados guarda-corpo e corrimãos nas laterais da rampa / escada, conforme acordado no TAC, que se integram à edificação do ponto de vista de proteção ao patrimônio cultural. Entretanto, estes elementos não seguiram os padrões exigidos pela ABNT NBR 9050/2004 (item 6.7) e pelo corpo de bombeiros. Segundo a NBR 9050, os desenhos e dimensões devem seguir os padrões ilustrados nas figuras a seguir.
