LAUDO TÉCNICO nº 43/2010

Em atendimento à solicitação da Promotoria Estadual de Defesa do Patrimônio Cultural e Turístico de Minas Gerais, foram realizadas, no dia 13 julho de 2010, vistorias na cidade de São Brás do Suaçuí pela arquiteta Andréa Lanna Mendes Novais, analista do Ministério Público. Este laudo técnico tem como objetivo analisar o estado de conservação e medidas necessárias à conservação da edificação localizada na Av. Dr Badaró Junior 790.

O imóvel em questão localiza-se à Avenida Dr Badaró Junior 790, no entorno de tombamento da Capela Senhor dos Passos (São João Batista). A propriedade do imóvel é da senhora Maria Imaculada Cappai Corrêa.

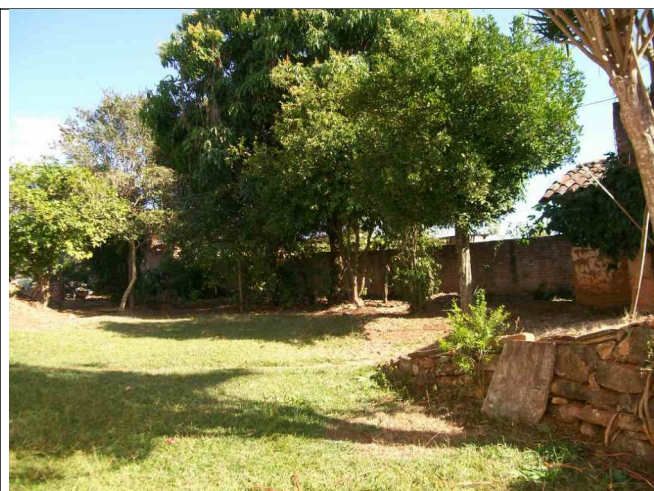
Figura 18 – Terreno onde está implantado o casarão.

- Deverão ser desenvolvidos projetos elétrico, hidráulico e de prevenção e combate a incêndios, principalmente na área comercial do imóvel;
- Deverá ser previsto sistema de drenagem de águas pluviais eficiente na área externa, de forma a prevenir infiltrações na edificação;

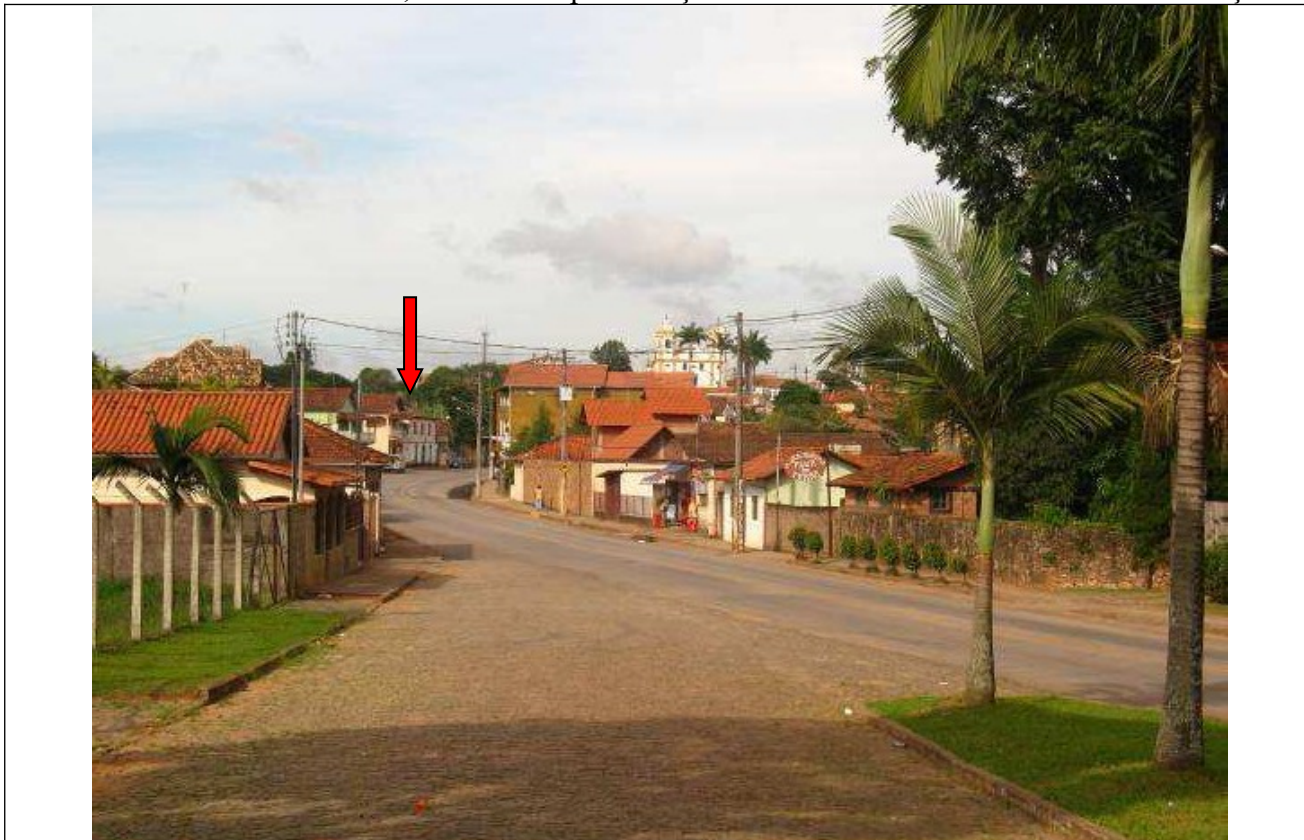
em município vizinho. Algumas construções começam a aparecer em dois ou três andares afetando diretamente a imagem urbana do entorno da edificação.

Figura 19 - Vista da cidade com Igreja Matriz ao fundo a partir da lateral direita da Capela Senhor dos Passos. O Casarão em questão está destacado pela seta.

Portanto, sugere-se que sejam iniciados estudos mais aprofundados sobre o bem, verificando-se se o mesmo é digno de receber a proteção do tombamento. Além disso, sugere-se que **ocorra o tombamento do núcleo histórico de São Brás do Suaçui**, incluindo as duas igrejas e o eixo viário existente entre elas, buscando a preservação da ambiência e evitando descaracterizações.
