**Promotoria Estadual de Defesa do Patrimônio Cultural e Turístico**

**NOTA TÉCNICA 70/2013**

1. **Identificação do Bem Cultural:** Edificação Residencial
2. **Localização:** Praça Ministro Gabriel Passos, nº 635, Centro.
3. **Município:** São Tiago – MG
4. **Proprietário:** Maria Dimas
5. **Objetivo:** Análise do estado de conservação e medidas necessárias para conservação

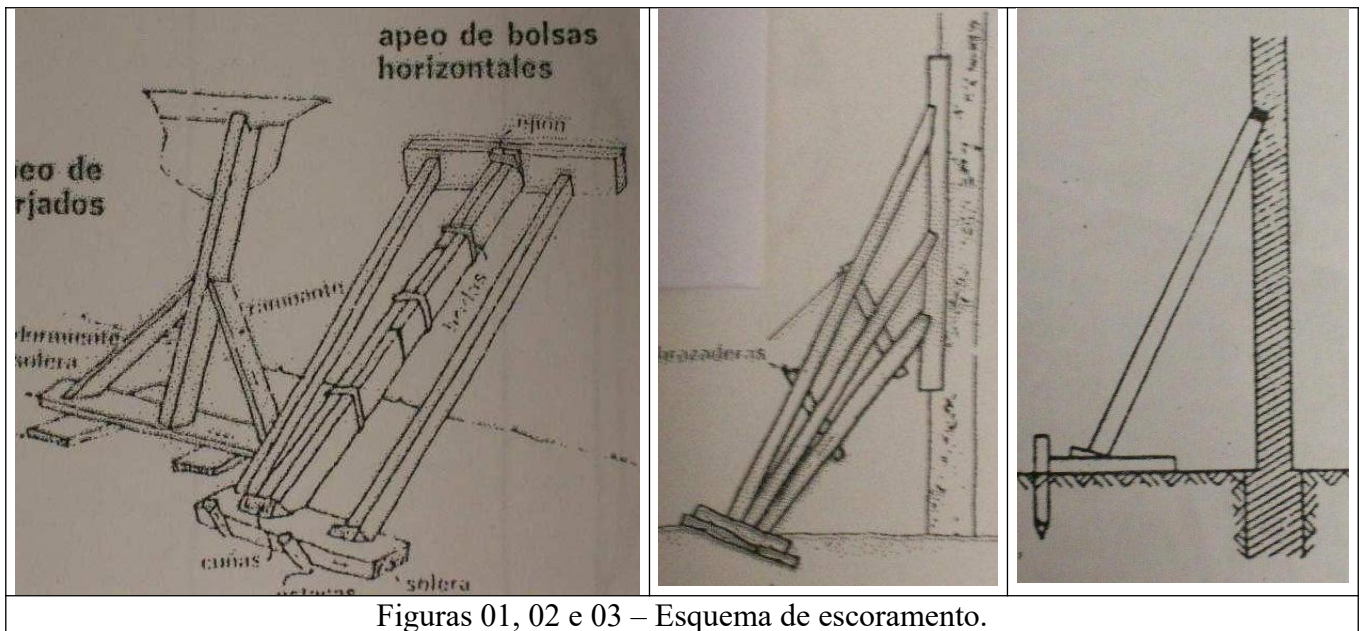
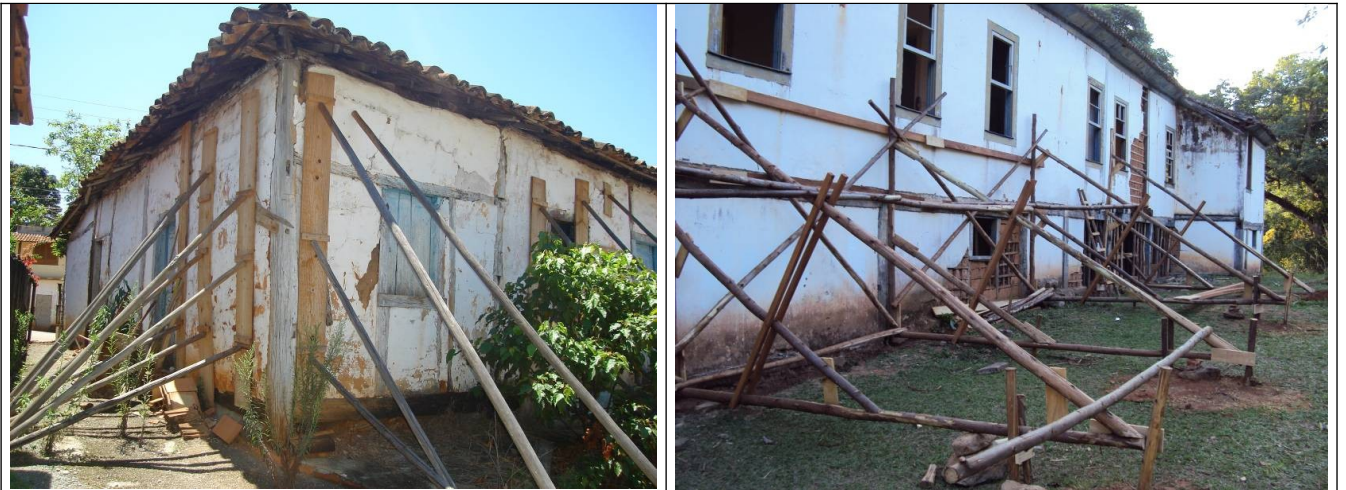
Figuras 04 e 05 – Imagens de escoramentos de fachadas. Fonte : acervo pessoal e do Escritório Técnico do Iphan em São João Del Rei

7. Todas as madeiras que forem utilizadas no escoramento deverão ser imunizadas e não deverão conter insetos xilófagos(cupim). Tendo em vista que o seu uso poderá ser prolongado até a restauração do imóvel, as mesmas não poderão em hipótese alguma servir de condutor para o ataque destas pragas.

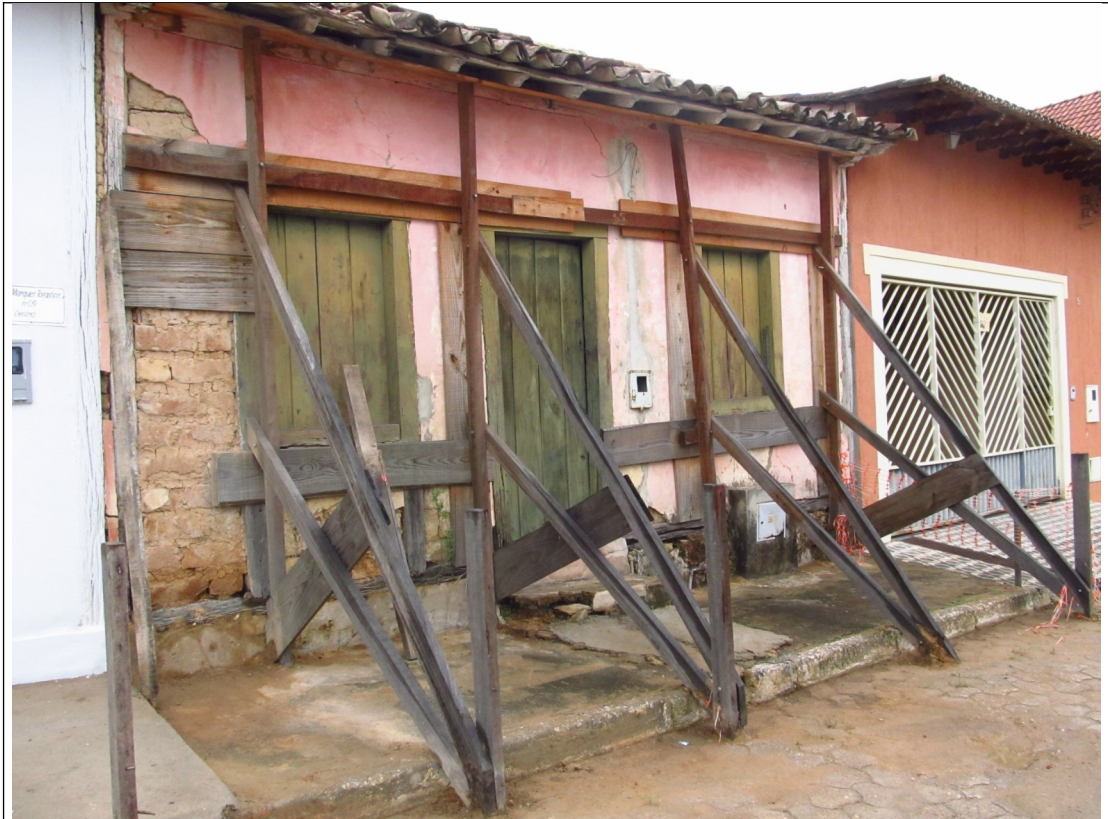
Figura 06 – Imagem de escoramento de fachadas. Fonte: Setor Técnico Promotoria Estadual de Defesa do patrimônio Cultural e Turístico de MG.

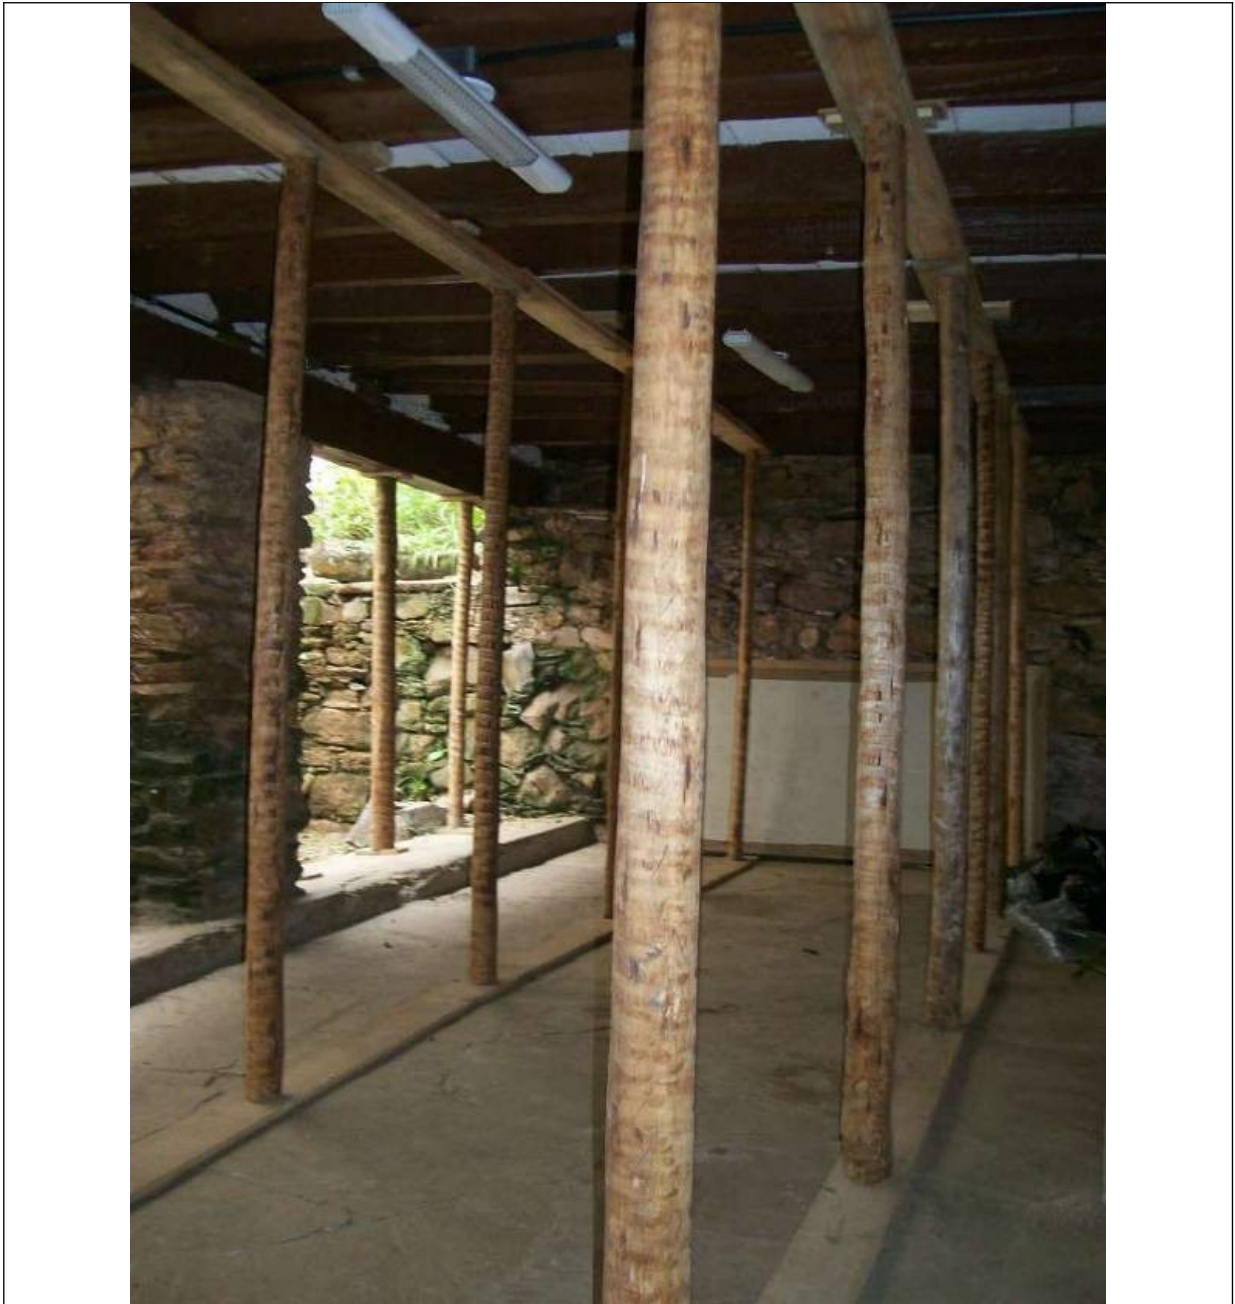
Figura 07 – Esquema para escoramento das peças de madeira do telhado.
