MINISTÉRIO PÚBLICO DO ESTADO DE MINAS GERAIS
Promotoria Estadual de Defesa do Patrimônio Cultural e Turístico

DOCUMENTO 008/2008

LAUDO DE VISTORIA E CONSTATAÇÃO DE VALOR CULTURAL

No dia 05 de maio de 2008, a Arquiteta Andréa Lanna Mendes Novais e a Historiadora Karol Ramos Medes Guimarães, Técnicas do Ministério Público do Estado de Minas Gerais, realizaram uma vistoria técnica na Catedral Santo Antônio, localizada na Praça Santo Antônio, na cidade Sete Lagoas. A vistoria foi acompanhada pelo Promotor de Justiça Ernane Geraldo Araújo, pelo pároco Monsenhor Adelino Souza Lopes, pelo Engenheiro Civil Marcial de Campos Campolina responsável técnico pela obra da Catedral, pelo Secretário Municipal de Infra-Estrutura Urbana Antônio Garcia Maciel, pela Presidente do Conselho Municipal do Patrimônio Cultural Shirley Francisca da Silva Fonseca e o historiador do mesmo Conselho Dalton A. A. Andrade.

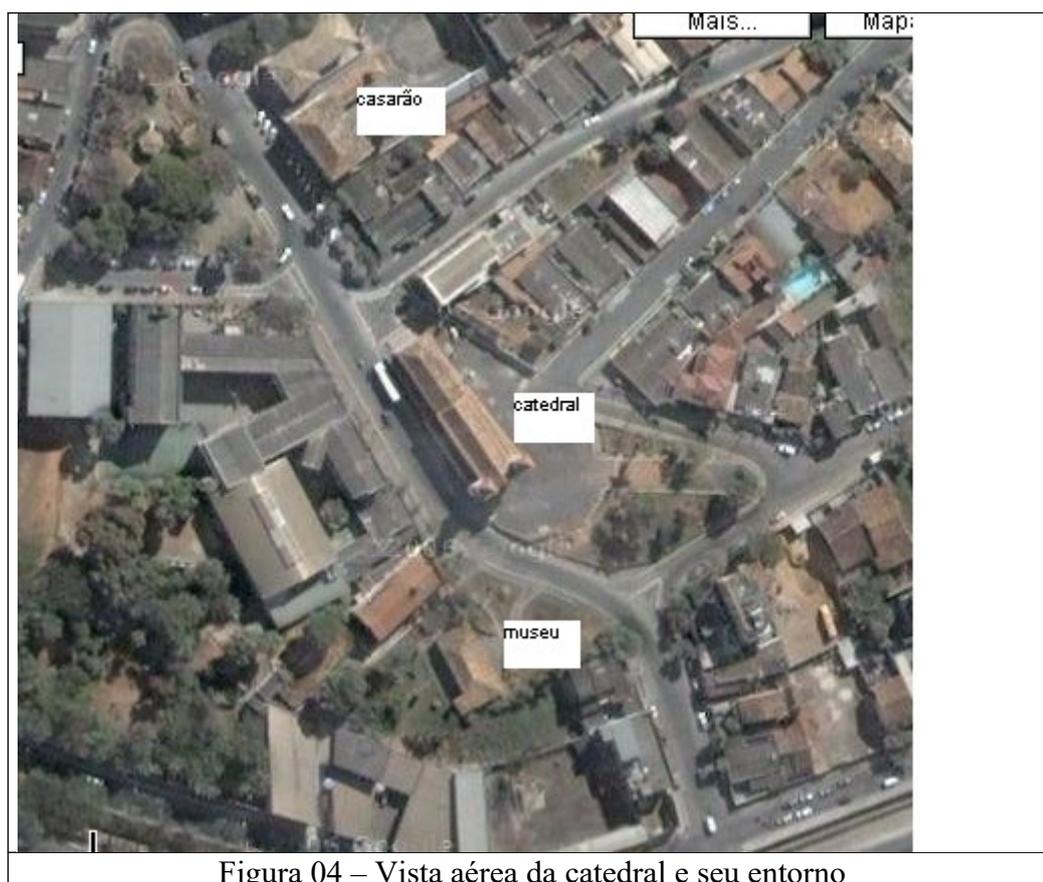
Em frente à igreja há um jardim; à direita, onde o tráfego de veículos foi impedido, um estacionamento e à esquerda está a Rua Sebastião Mascarenhas, com intenso tráfego de veículos leves e pesados. Seu entorno é asfaltado, com trânsito intenso, o que vem causando desestabilização e algumas rachaduras no imóvel.

Deverá ser impedido o tráfego de veículos no entorno da igreja, principalmente dos veículos pesados (ônibus e caminhões), implantando sinalização de advertência e educativa necessárias, uma vez que o trânsito é um dos fatores que mais contribui para a degradação do imóvel. Esta providência também será benéfica para a conservação do Museu, tombado pelo IPHAN, localizado nas proximidades da igreja. Novo projeto de circulação de veículos deverá ser elaborado pelo poder público municipal, para que seja preservada a integridade dos bens.

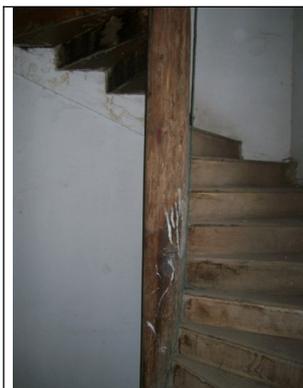
No alto da torre, encontram-se as sineiras, com acesso através de escada de madeira. O piso existente é de tabuado de madeira, que se encontra mal conservado, devido ao contato com a umidade. Algumas esquadrias de vedação não existem mais e outras se encontram com os vidros quebrados.

Figura 15 – Escada de acesso à sineira.

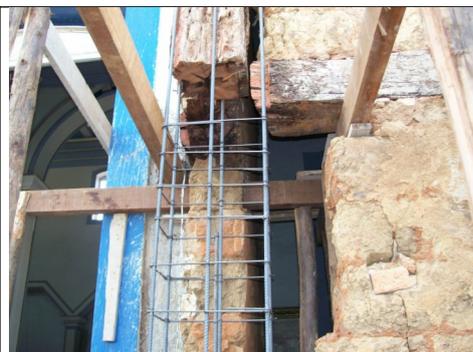
Figura 19 – Encontro das ferragens com a estrutura de madeira.
