MINISTÉRIO PÚBLICO DO ESTADO DE MINAS GERAIS
Promotoria Estadual de Defesa do Patrimônio Cultural e Turístico

DOCUMENTO 18/2008

LAUDO DE VISTORIA

No dia 08 de agosto de 2008, a Arquiteta Andréa Lanna Mendes Novais e a Historiadora Karol Ramos Medes Guimarães, Técnicas do Ministério Público do Estado de Minas Gerais, realizaram uma vistoria técnica na Gruta Rei do Mato, localizada na cidade Sete Lagoas. A vistoria foi acompanhada pela Arqueóloga Alenice Baeta e pelo guia turístico, Jhemerson Ricardo Lima.

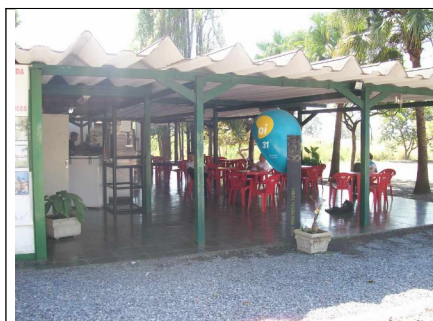
Próximo ao estacionamento há um complexo de recepção turística, formado por recepção, bilheteria, lanchonete e instalações sanitárias. A estrutura da recepção é precária. O valor cobrado pelo ingresso é R\$ 8,00 (oito reais), com meia entrada de R\$ 4,00 (quatro reais). Não há material informativo sobre a gruta para ser entregue aos visitantes (folder, mapas, histórico, etc).

Figura 03 – Complexo de recepção turística.

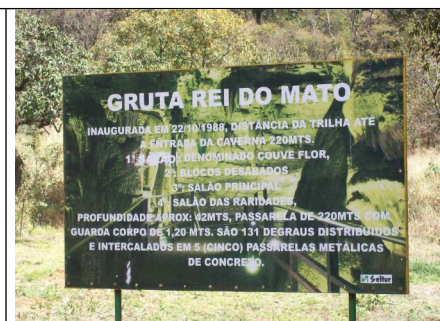
Figura 05 – Placa informativa localizada no início do caminho que leva à gruta.

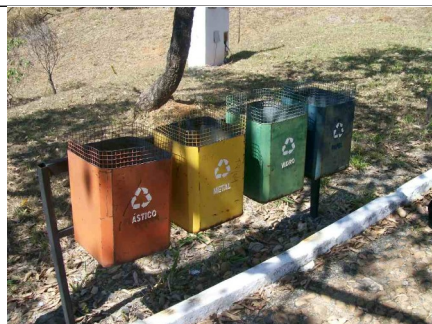
Figura 07 – Lixeiras.

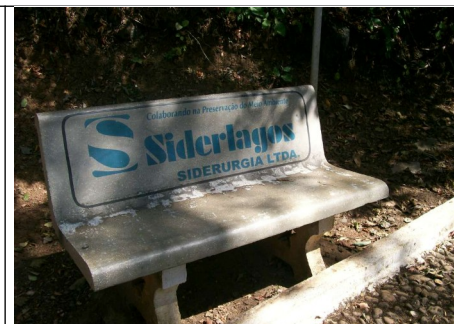
Figura 08 – Banco.

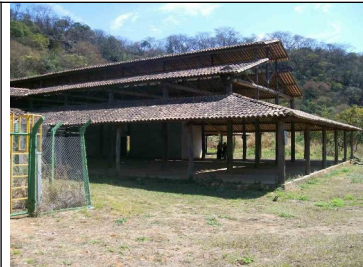
Há uma grande edificação localizada entre a gruta e o estacionamento, cujas obras estão paralisadas por desrespeitar a legislação vigente. É uma grande construção de estrutura de madeira com telhas cerâmicas que iria abrigar um restaurante e instalações de apoio aos visitantes.

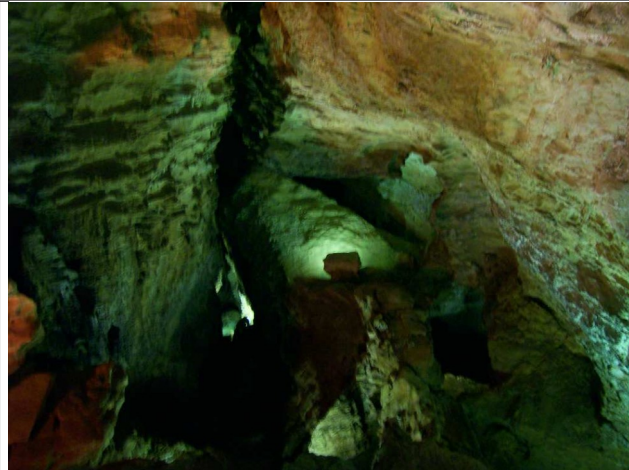
Figura 28 – Luminária escondida – boa iniciativa.

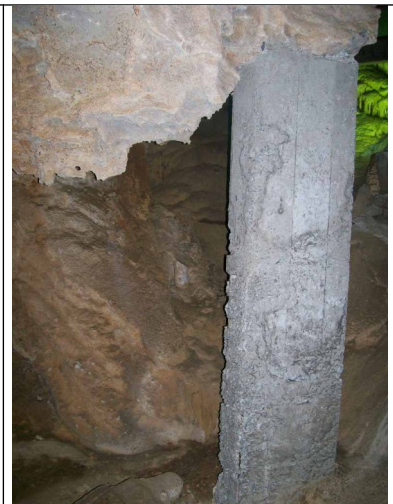
De acordo com a arqueóloga Alenice Baeta, há a necessidade de pesquisas na área de geotécnica, devido a presença de muitas fendas, principalmente no segundo salão. Há riscos de deslocamento de blocos, o que pode comprometer a segurança do local. Segundo relato do guia há explosões feitas por mineradoras e siderurgias, o que pode estar causando desestabilização e gerando as trincas. Em alguns trechos foram colocados pilares de concreto, com o objetivo de escorar os blocos de pedra que se deslocaram.

Figura 31 – Pilar de concreto.

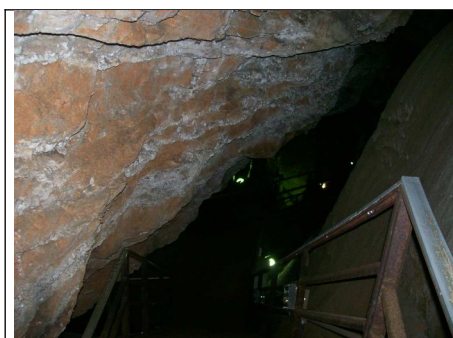
Durante a visita foi verificado que há falta de equipamentos de proteção individual, tanto para os turistas quanto para o condutor. Há locais em que a passarela passa muito próxima a paredes e trechos onde estalactites e espeliotemas podem se soltar e cair podendo machucar os visitantes. Além da insegurança, há falta de informação ao turista através de placas explicativas. As placas existentes são inadequadas por serem executadas em material inadequado e terem um *design* que não condiz com o ambiente local.

Figura 34 – Paredões próximos à passarela.

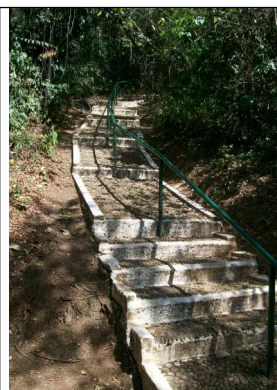
Figura 37 – Acesso à gruta.

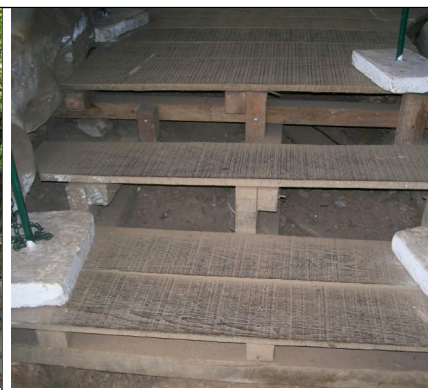
O acesso se dá através de escada de madeira. O piso interno é de tábuas de madeira, formando um deck. As tábuas são irregulares, há fendas entre elas e há peças soltas, o que pode causar acidentes. O isolamento se dá por correntes, bastante frágeis.

Figura 39 – Escada de acesso.
