LAUDO TÉCNICO N ° 12/ 2017

IC MPMG 0672.08.000035-5
PAAF 0024.17.006324-2

- 1. Assunto:** Verificar as condições de infraestrutura do Monumento Natural Estadual Gruta Rei do Mato.
- 2. Município:** Sete Lagoas
- 3. Contextualização:**

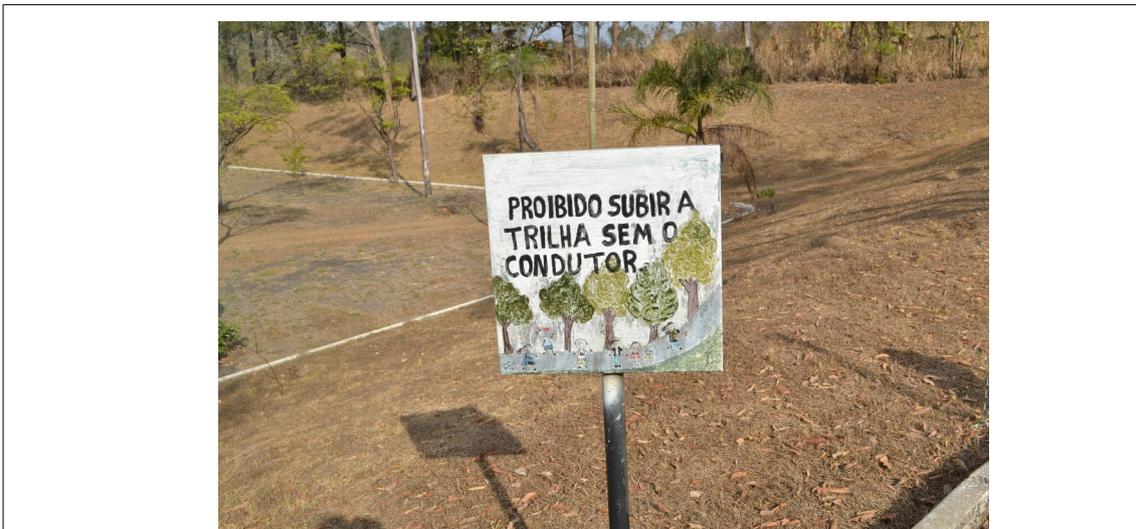
Figura 25- Sinalização existente no Monumento Natural Gruta Rei do Mato, alertando sobre a obrigatoriedade de condutor na visita às grutas.

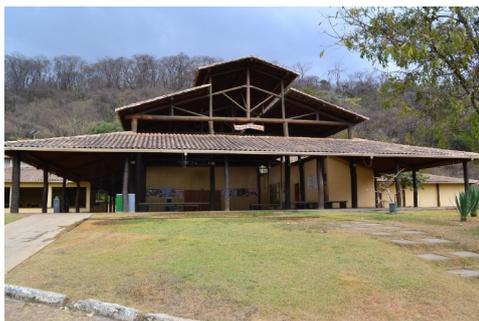
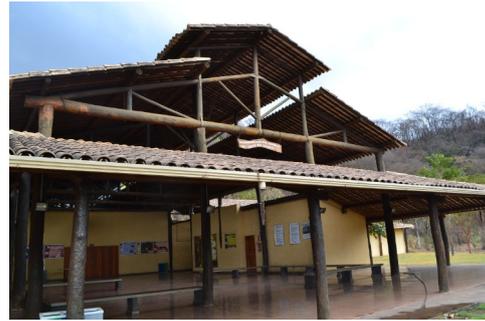
Figuras 29 e 30- Receptivo turístico do Monumento Natural Rei do Mato.

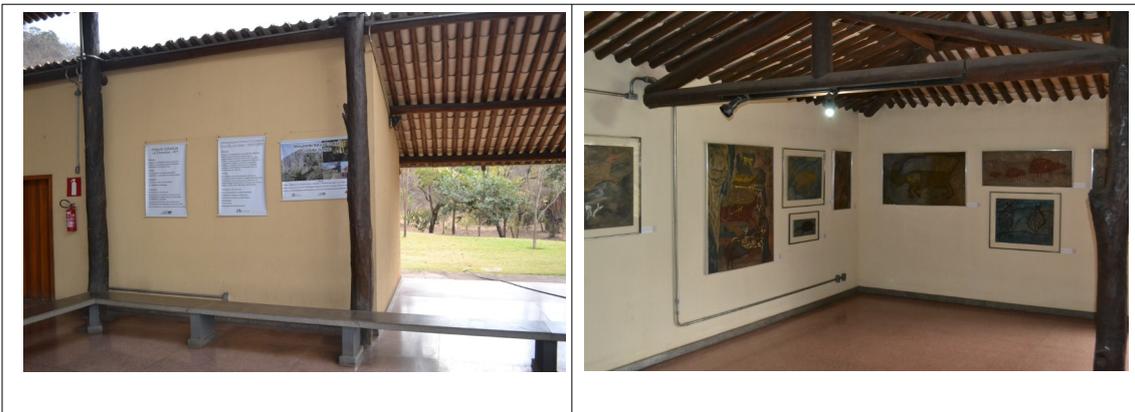
O receptivo/administrativo apresenta, de modo geral, bom estado de conservação. Nele há um vão livre com bancos, além de um auditório e uma sala onde estão expostos painéis de pintura rupestre.

Figuras 33 e 34- Receptivo do Monumento Natural Rei do Mato, com exposição de painéis de pintura rupestre.
