Promotoria Estadual de Defesa do Patrimônio Cultural e Turístico

NOTA TÉCNICA nº 51/2010

- I. Objetivo:** Analisar e indicar medidas necessárias para preservação do Casarão dos Araújo.
- II. Município:** Belo Vale
- III. Endereço :** Praça Cláudio Pinheiro nº 112, Centro.
- IV. Proprietário:** Herdeiros da Família Araújo.

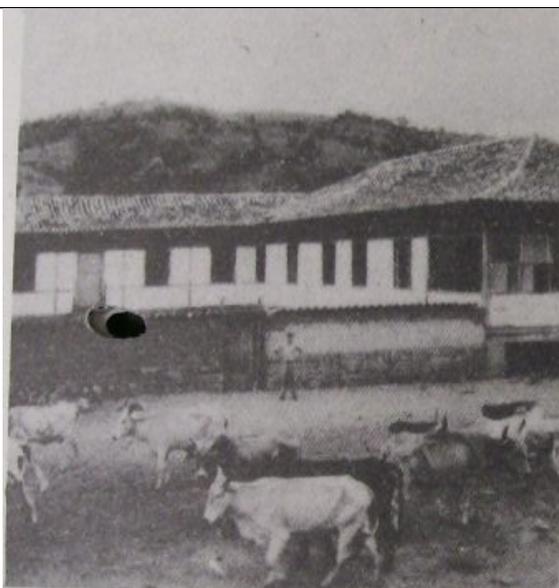
Figura 02 – Fazenda Boa Esperança.

Entre os anos de 1760 a 1780 foi construída a Fazenda Boa Esperança, residência do Barão do Paraopeba que detinha de terras na localidade. Na fazenda detinha aproximadamente 1000 escravos que trabalhavam na mineração de ouro na serra do mascate.

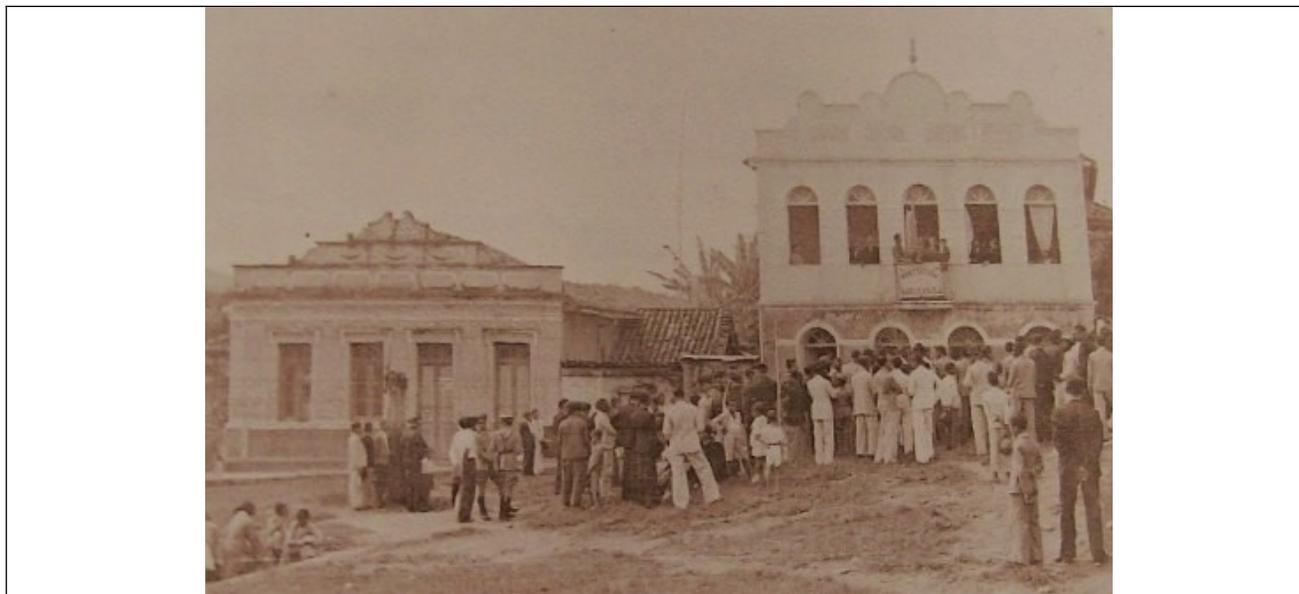
Figura 05 – Casarão dos Araújo em 01/01/1939 durante a instalação da primeira Prefeitura Municipal, com a grande festa da posse do prefeito indicado pelo governador de Minas Gerais. À esquerda observa-se o Hotel Paraíso.

Edificação em estilo eclético construída entre 1923 e 1929 possui grande relação histórico-cultural com a cidade de Belo Vale, não somente por sua riqueza estilística, mas por ter sido, também, sede do Paço Municipal quando da emancipação do município, fato este que lhe confere valor afetivo e simbólico para a memória coletiva do município.
