## NOTA TÉCNICA nº 69/2012

I. **Objeto**: Fazenda Samambaia.

II. Município: Pedro Leopoldo.

III. **Objetivo**: Orientações sobre escoramento.

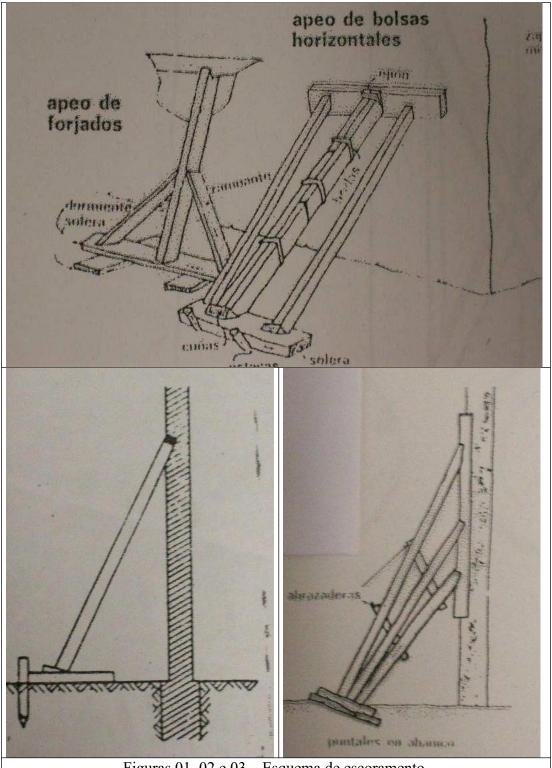
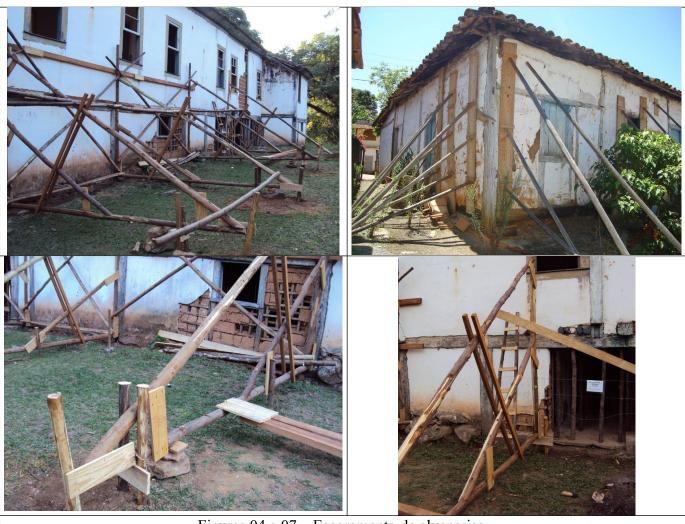
Figuras 04 a 07 – Escoramento de alvenarias.

- Toda a estrutura da casa deverá ser escorada utilizando o sistema de apoios a 45°. Todas as fachadas do imóvel deverão ser escoradas na face interna e externa, sempre atento para os pontos de contato. O apoio da escora nunca poderá ser pontual na alvenaria, devendo ser usado uma peça de madeira no sentido longitudinal, entre os vãos das esquadrias. A base do apoio externo deverá ser fixada com anteparos nas peças inclinadas e estacas fincadas no solo para dar sustentação e suporte.

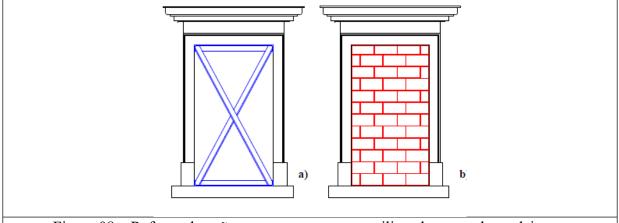
Figura 08 – Reforço dos vãos: contraventamento utilizando peças de madeira ou tamponamento com blocos de alvenaria

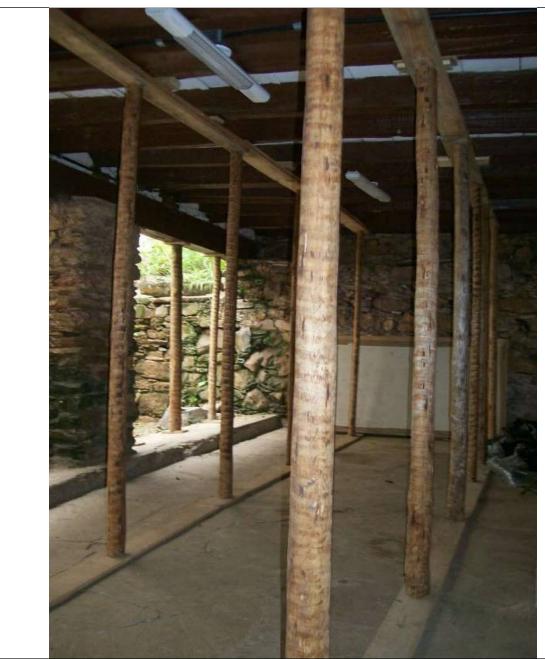
Figura 09 – Esquema para escoramento das peças de madeira do telhado, do piso (através do porão) e das varandas.
