MINISTÉRIO PÚBLICO DO ESTADO DE MINAS GERAIS
Promotoria Estadual de Defesa do Patrimônio Cultural e Turístico

NOTA TÉCNICA Nº 23/2008

- I. **Identificação do bem cultural:** Catedral de Santo Antônio.
- II. **Município:** Sete Lagoas
- III. **Objetivo:** Análise do projeto de alteração do trânsito no entorno da Catedral de Santo Antônio.
- IV. **Análise técnica:**

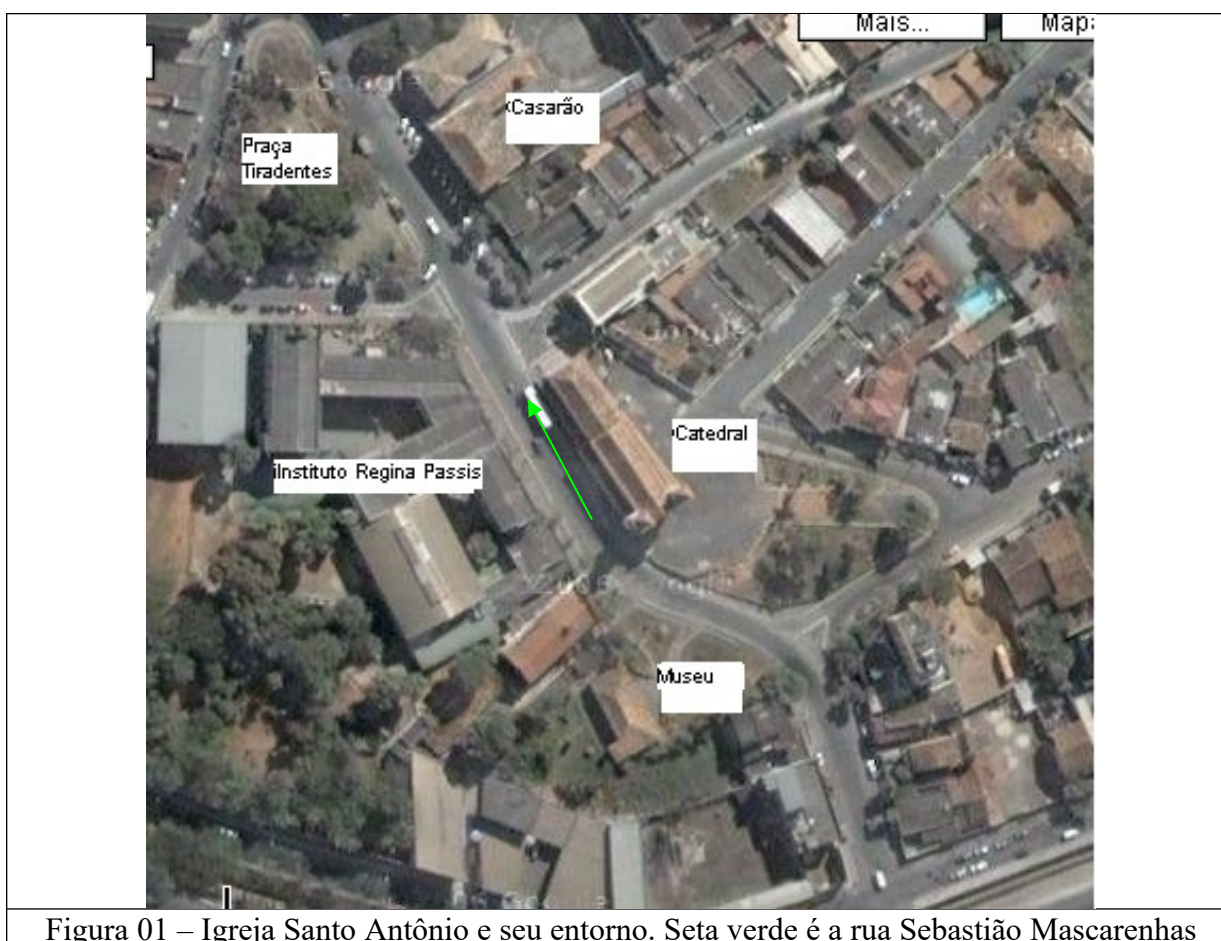
Figura 01 – Igreja Santo Antônio e seu entorno. Seta verde é a rua Sebastião Mascarenhas

De acordo com o projeto proposto, grande parte do tráfego antes existente na Rua Sebastião Mascarenhas, ao lado da fachada esquerda da Igreja, será desviado para a Rua Augusto Moura, desembocando nas ruas que circundam a Praça Tiradentes. Estas ruas, além de já possuírem tráfego bastante intenso, possuem em seu perímetro alguns imóveis tombados como o Sobrado dos Chassim-Drummond (Casarão) e inventariados, como por exemplo, o instituto Regina Passis e a Praça Tiradentes.
